**Ekspertyza mykologiczna dotycząca ścian  
piwnicznych dla budynku Starostwa Powiatowego w Pile**

| <b>TEMAT</b> | Ekspertyza mykologiczna dotycząca ścian piwnicznych dla budynku Starostwa Powiatowego w Pile |
| <b>ADRES</b> | Aleja Niepodległości 33/35, 64-920 Piła |

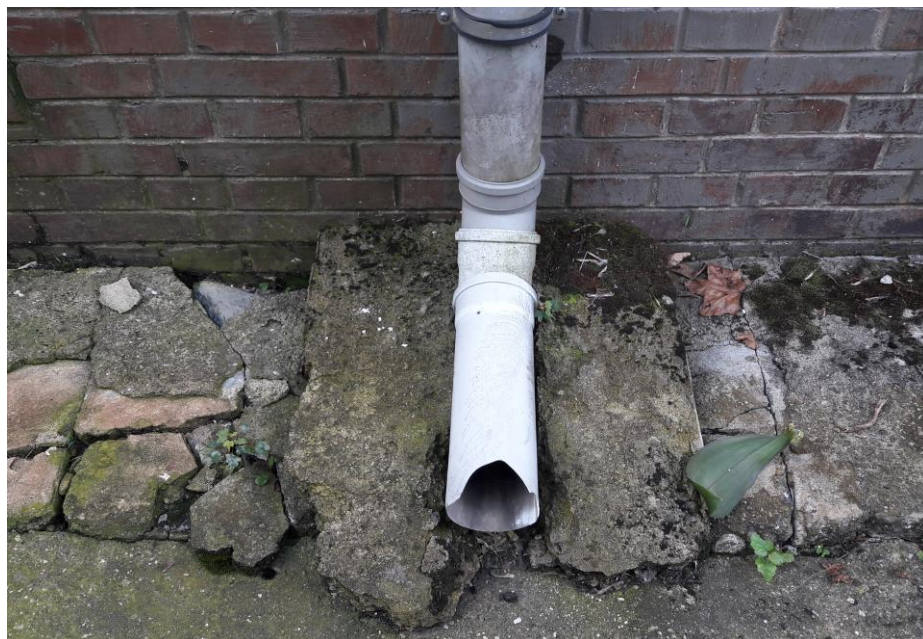
Fot. Spękana opaska betonowo-asfaltowa z krótkim odprowadzeniem wód opadowych od strony rzeki

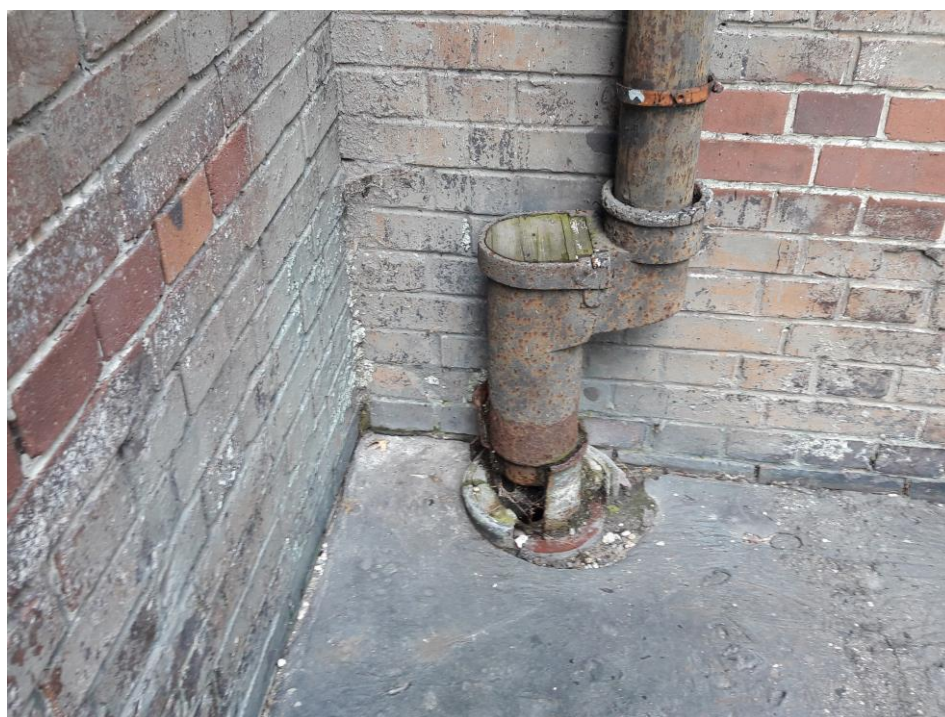
Fot. Zardzewiała, uszkodzona, nieszczelna rura spustowa od strony rzeki

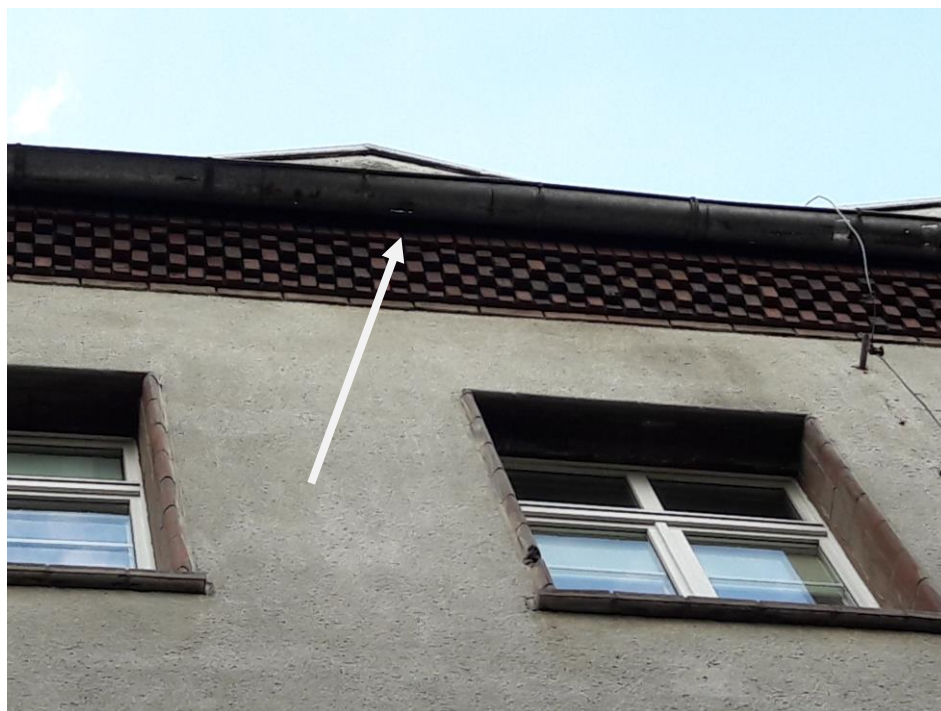
Fot. Dziurawa rynna od strony rzeki

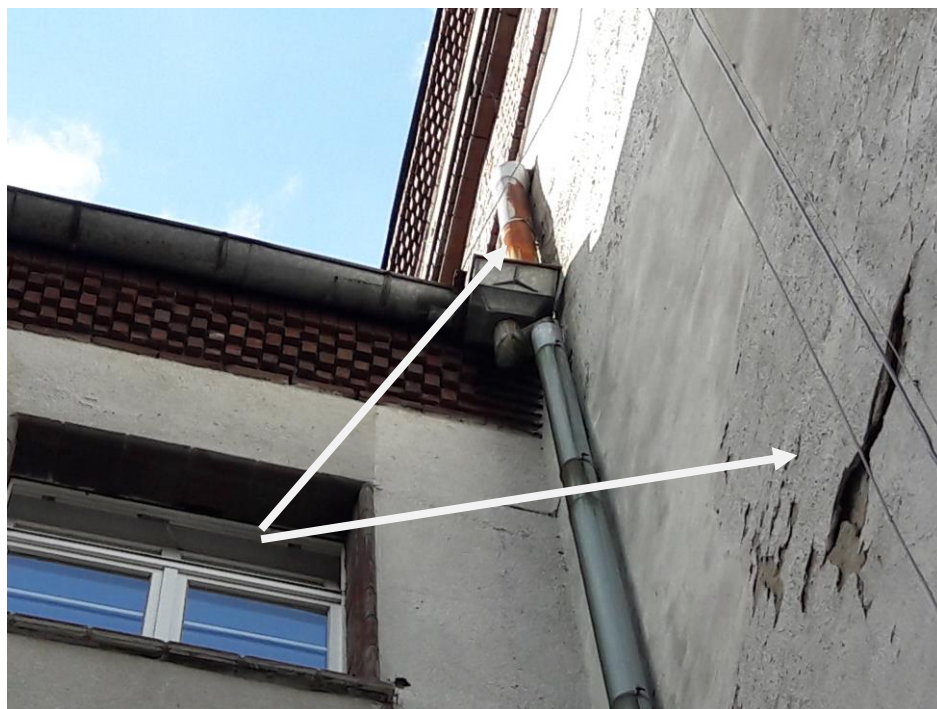
Fot. Zardzewiała rura spustowa, zawilgocona elewacja

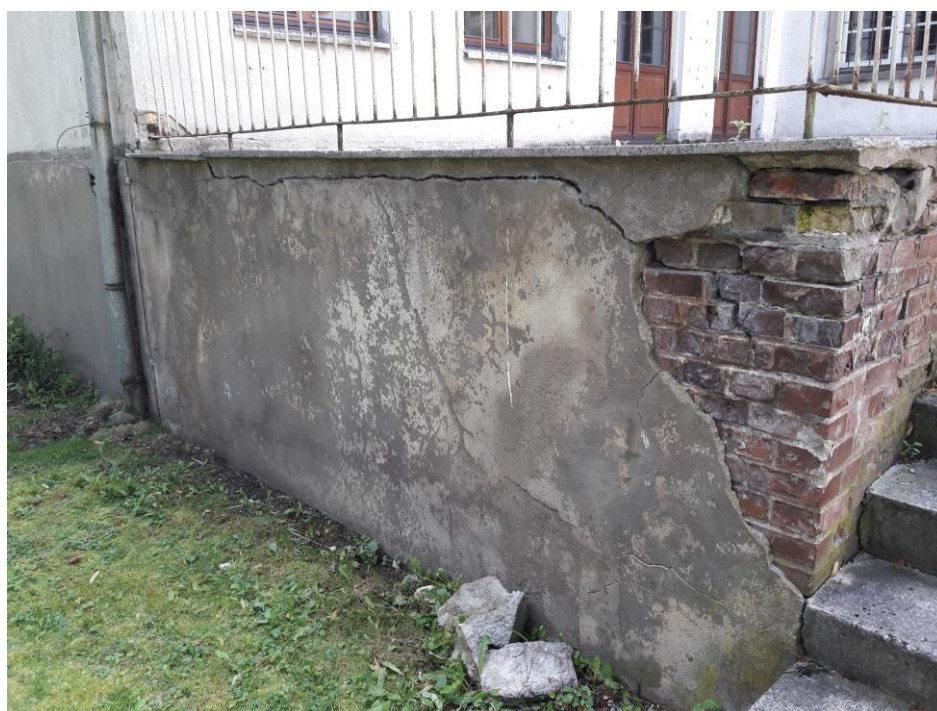
Fot. Zawilgocony taras od strony północnej

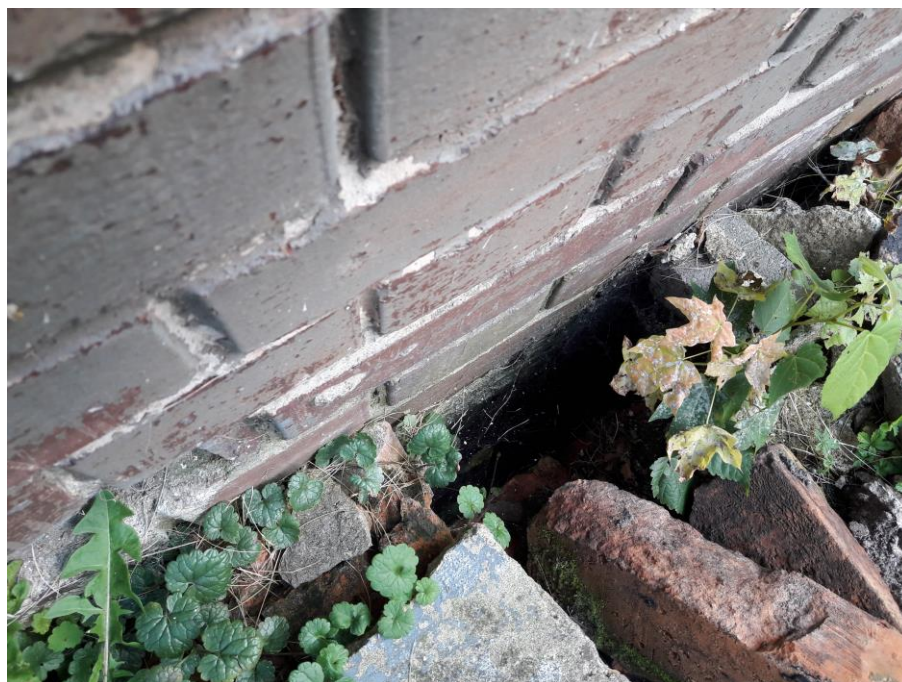
Fot. Wyflukana dziura przy ścianie piwnicznej

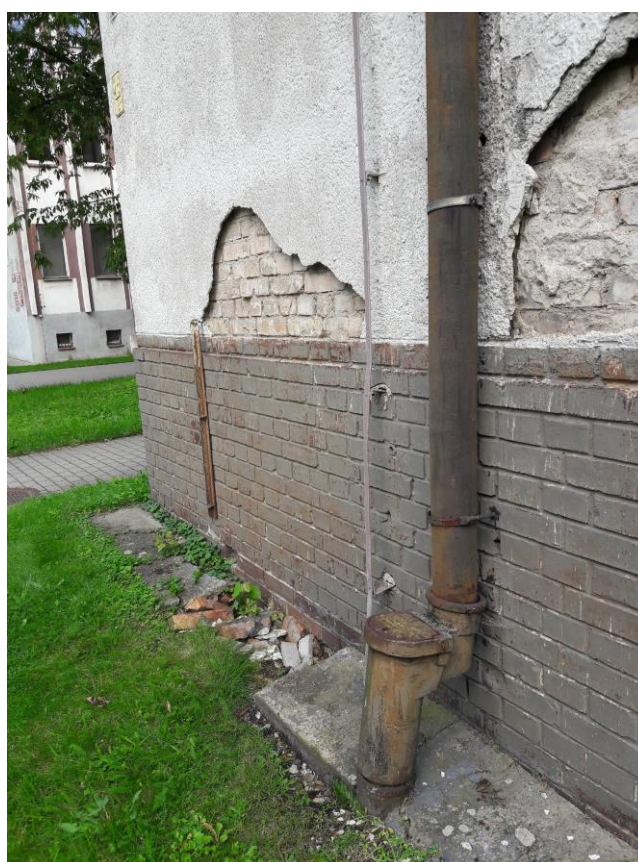
Fot. Odparzenia tynku elewacji na zawilgoconej ścianie, ubytki opaski betonowej i zardzewiała rura spustowa, z której zalewana jest ściana piwniczna

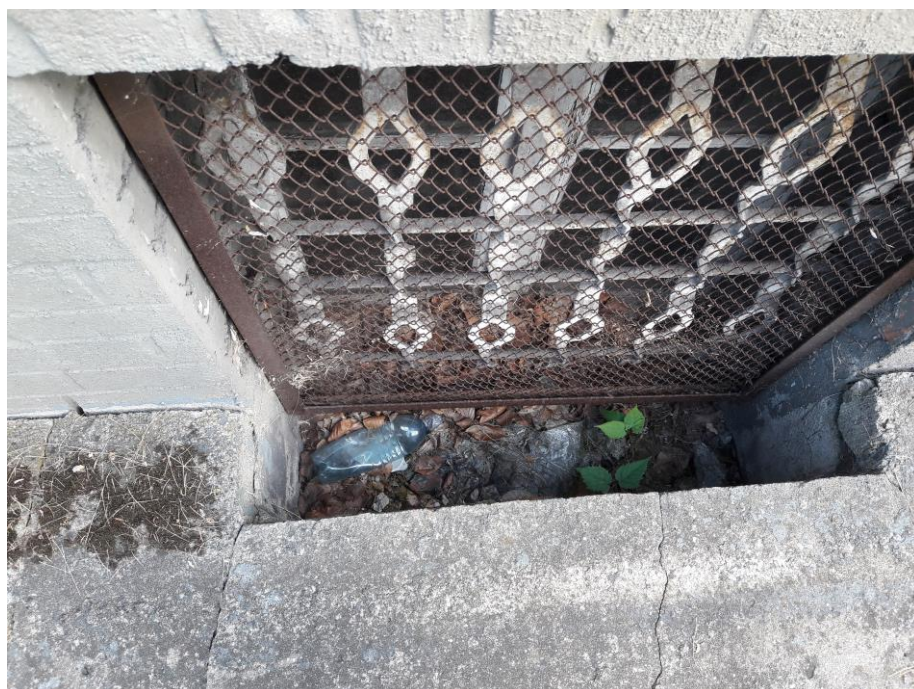
Fot. Nieczyszczone naświetla okienne

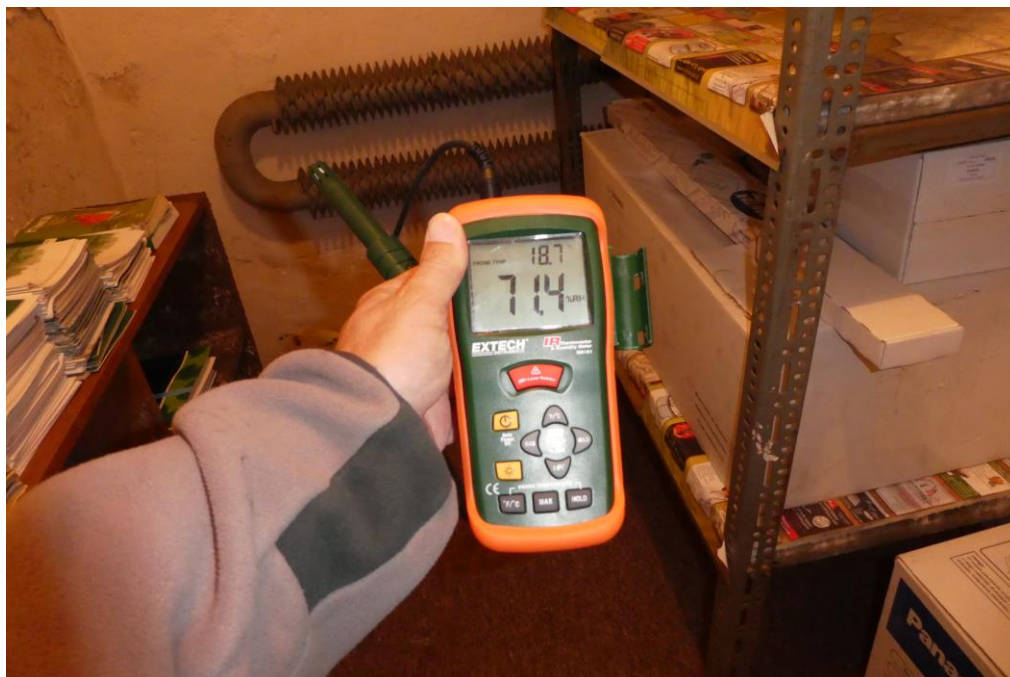
Fot. Pomiar wilgotności względnej i temperatury powietrza w pom. 001 (71,4%, 18,7°C)

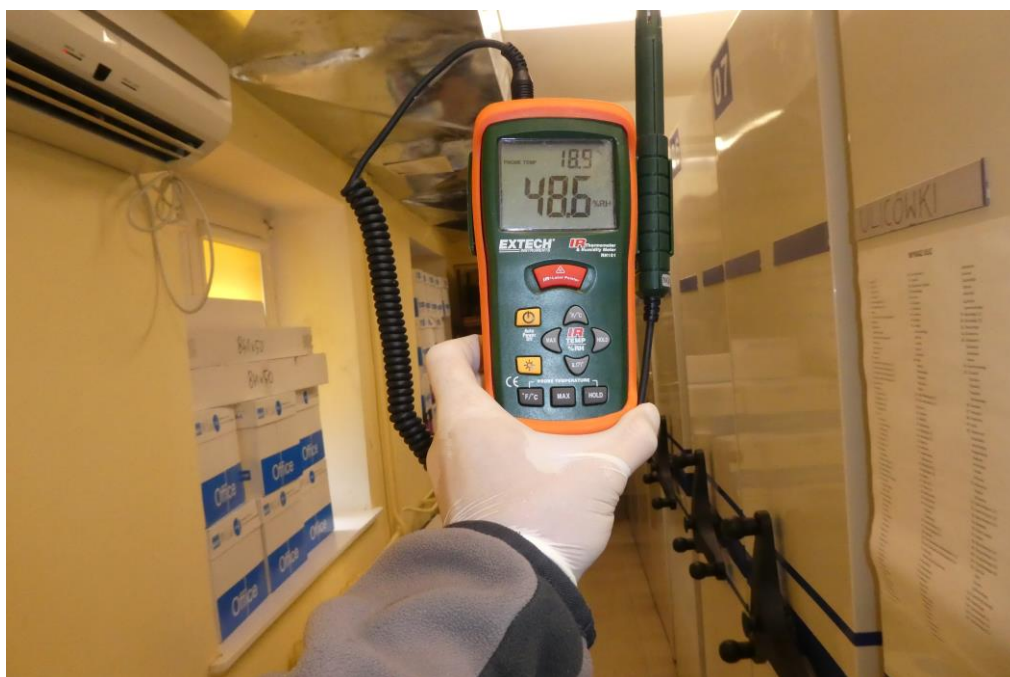
Fot. Pomiar wilgotności względnej i temperatury powietrza w pom. 020 archiwum (48,6%, 18,9°C)

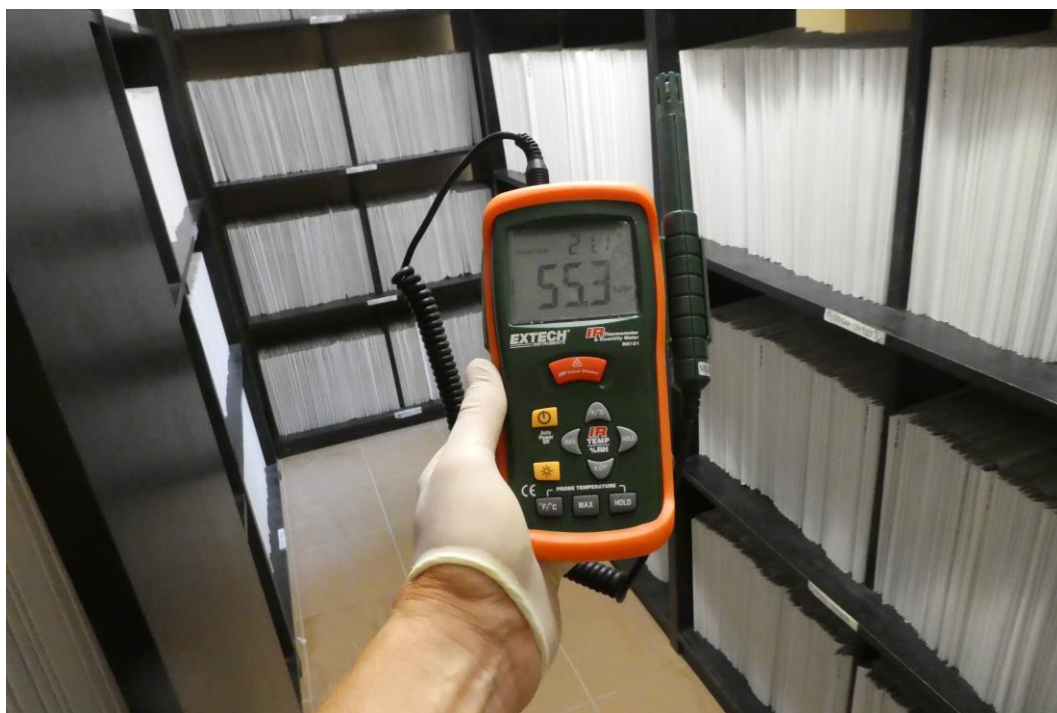
Fot. Pomiar wilgotności względnej i temperatury powietrza w pom. 16 archiwum Wydział Komunikacji (55,3%, 21,1°C)

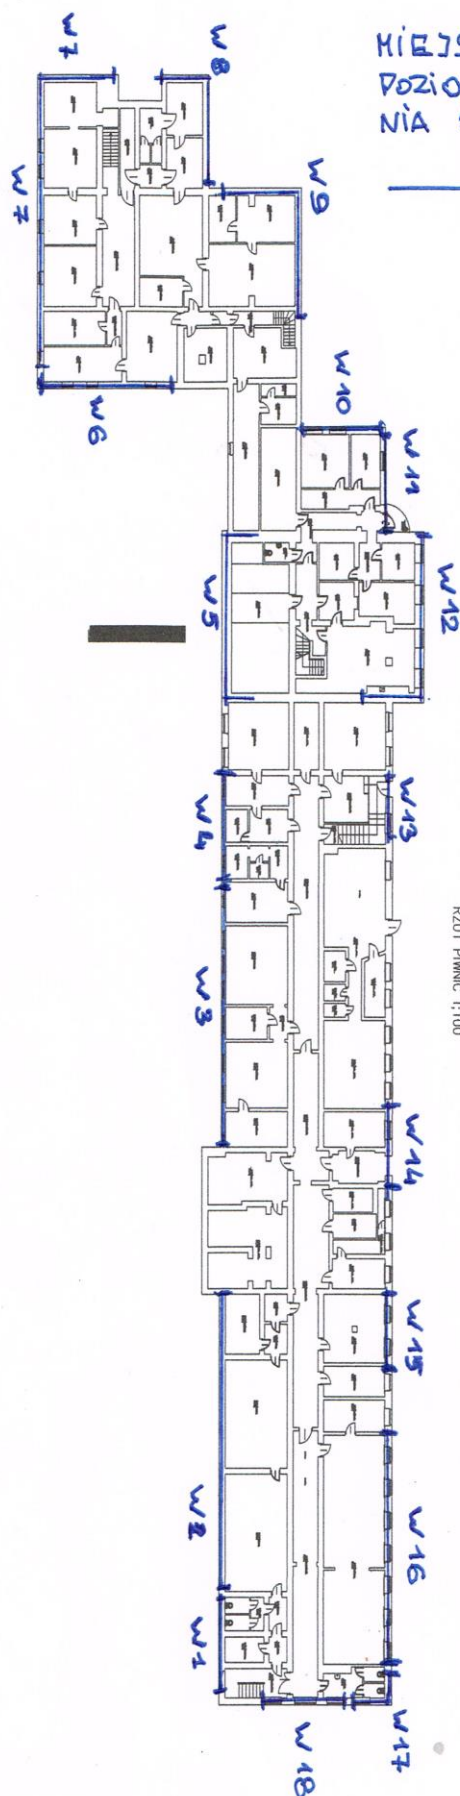
MIEJSCA POMIARÓW  
 POZIOMU ZAWILGOCE-  
 NIA ŚCIAN ZEWNĘTRZ.  
 PIWNIC (W)

Badania wilgotności ścian wewnętrznych wykazywały wysoki poziom (ponad 60%) w strefie przy mokrych ścianach zewnętrznych. W piwnicach budynku praktycznie wszystkie ściany wewnętrzne wykazywały poziom wilgotności względnej ponad 20% i sięgający do ponad 60% na wysokościach od 0,20 do 1m od poziomu posadzki.

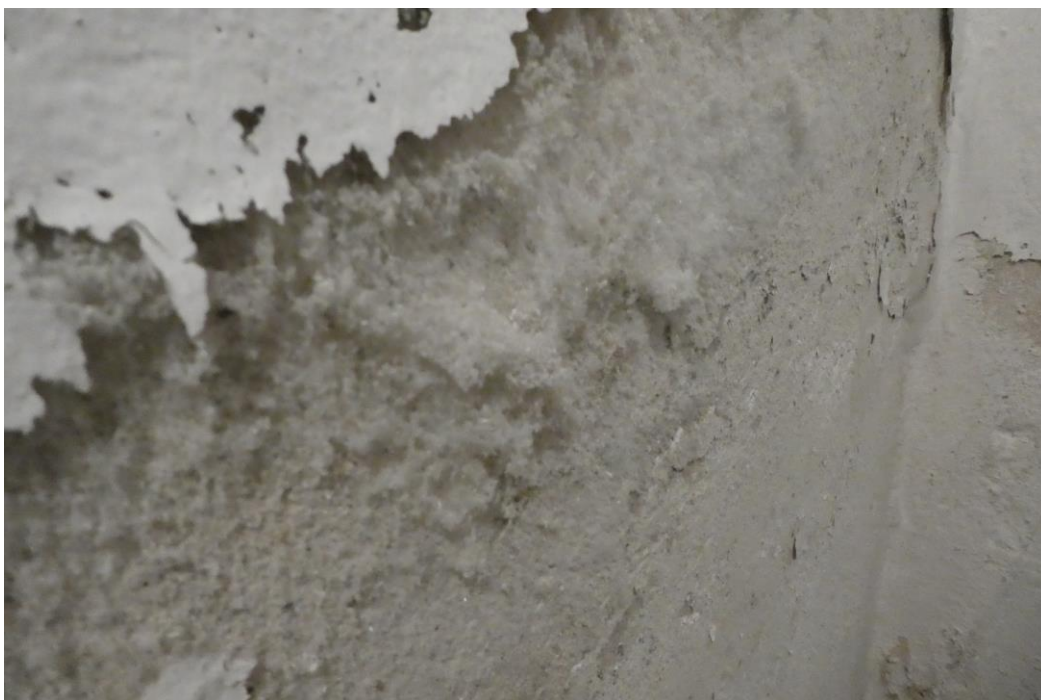
Fot. Zasolenia na ścianie w pom. 001

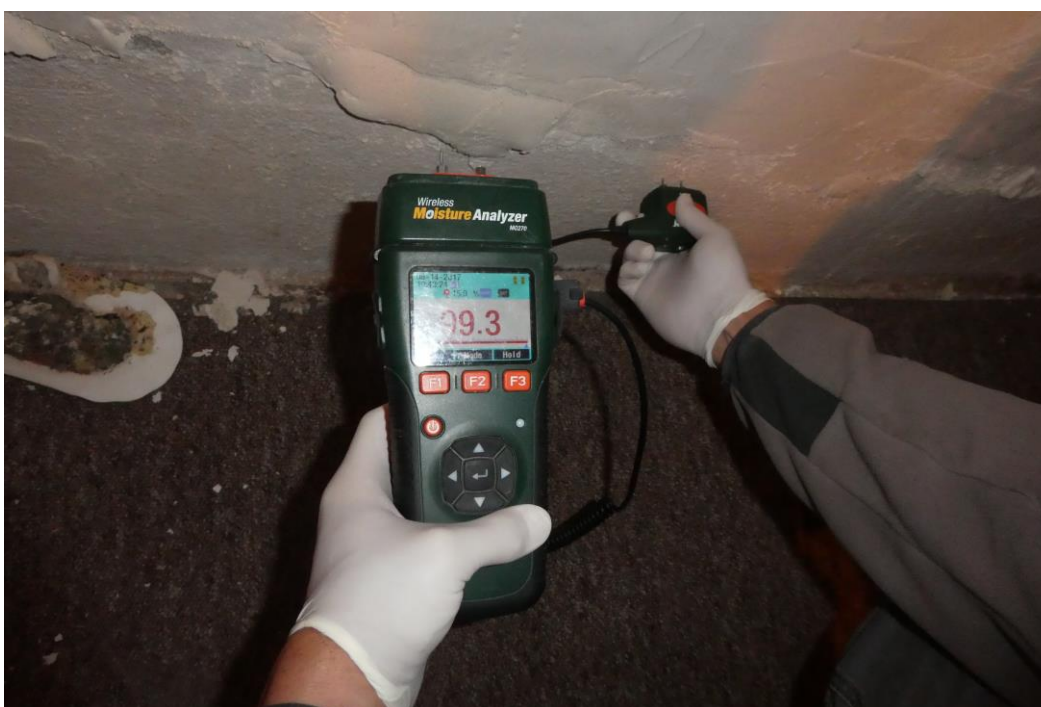
Fot. Pomiar poziomu wilgotności względnej ściany zewnętrznej w pomieszczeniu 001

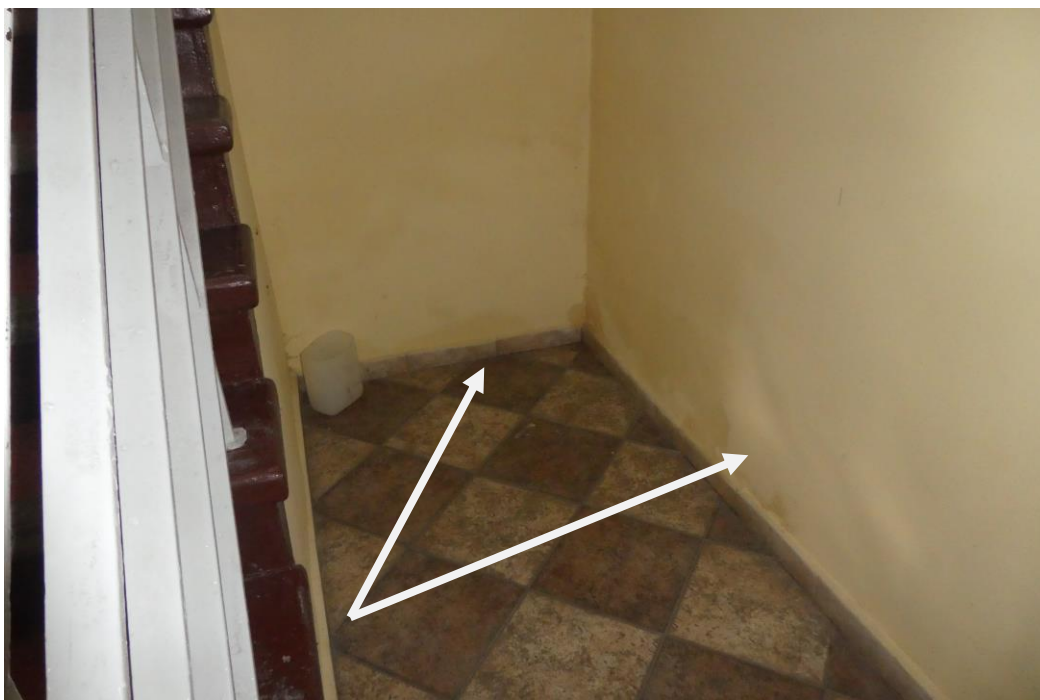
Fot. Spuchnięte tynki, plamy wilgoci na ścianach w klatce schodowej przy pom. 001

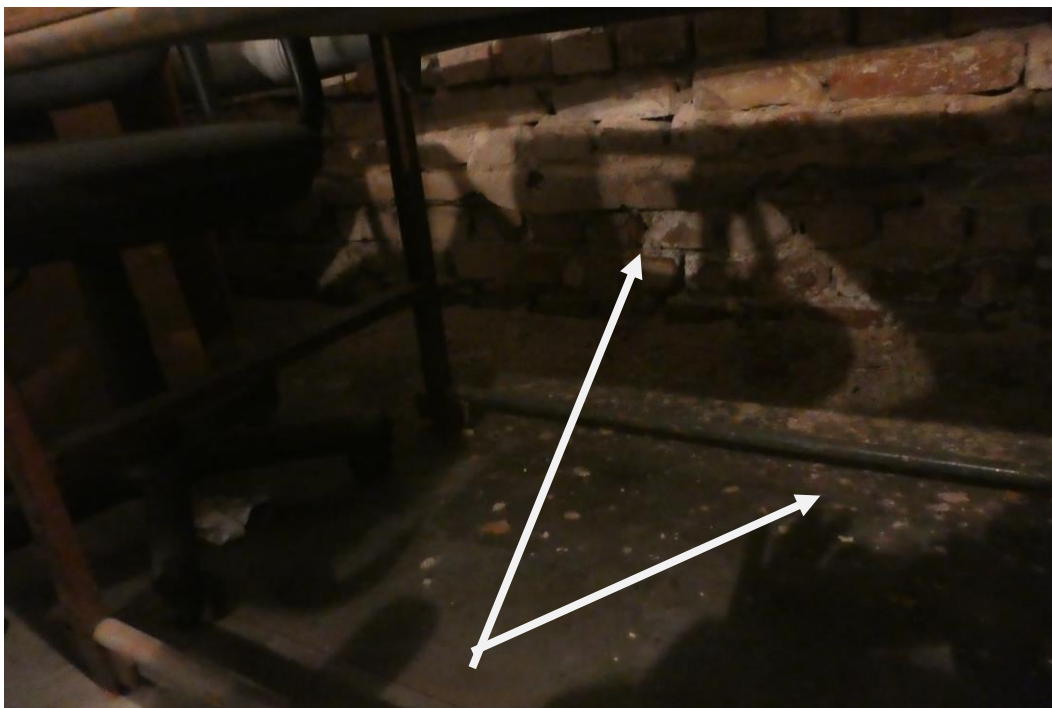
Fot. Sypiące cegły w pomieszczeniu 004

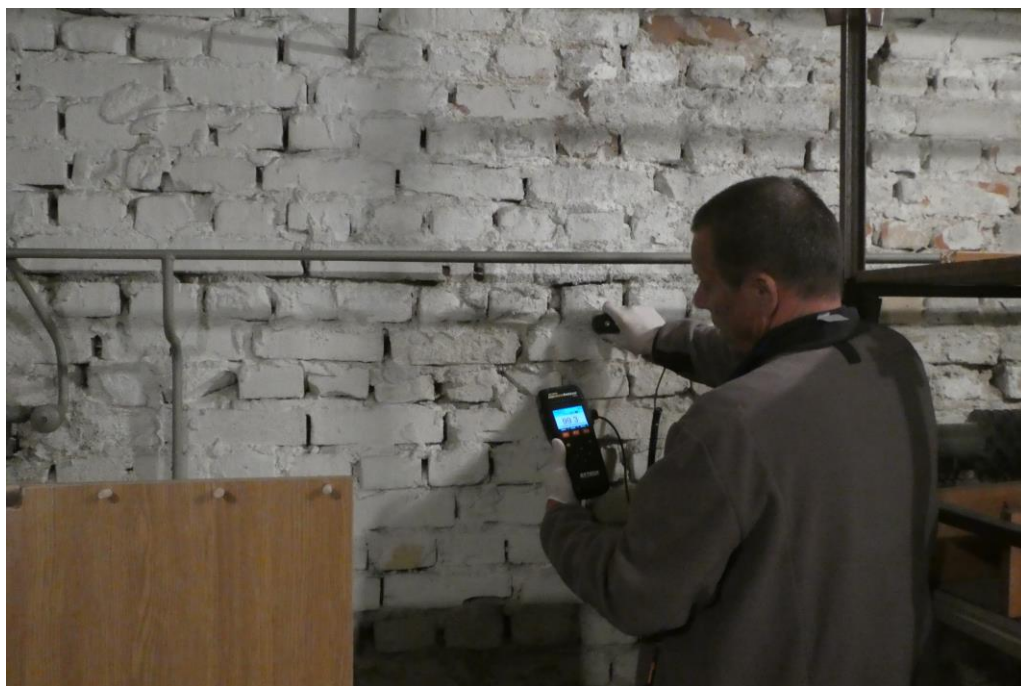
Fot. Pomiar wilgotności względnej ściany zewnętrznej w pomieszczeniu 004  
99,3%

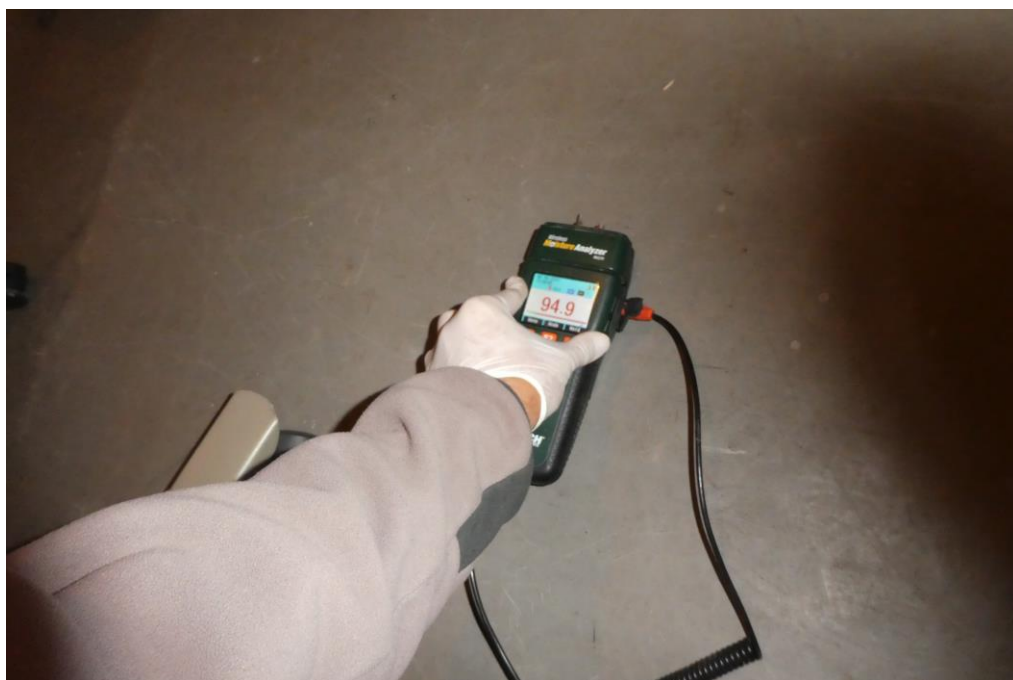
Fot. Pomiar wilgotności względnej posadzki w pomieszczeniu nr 004: 94,9%

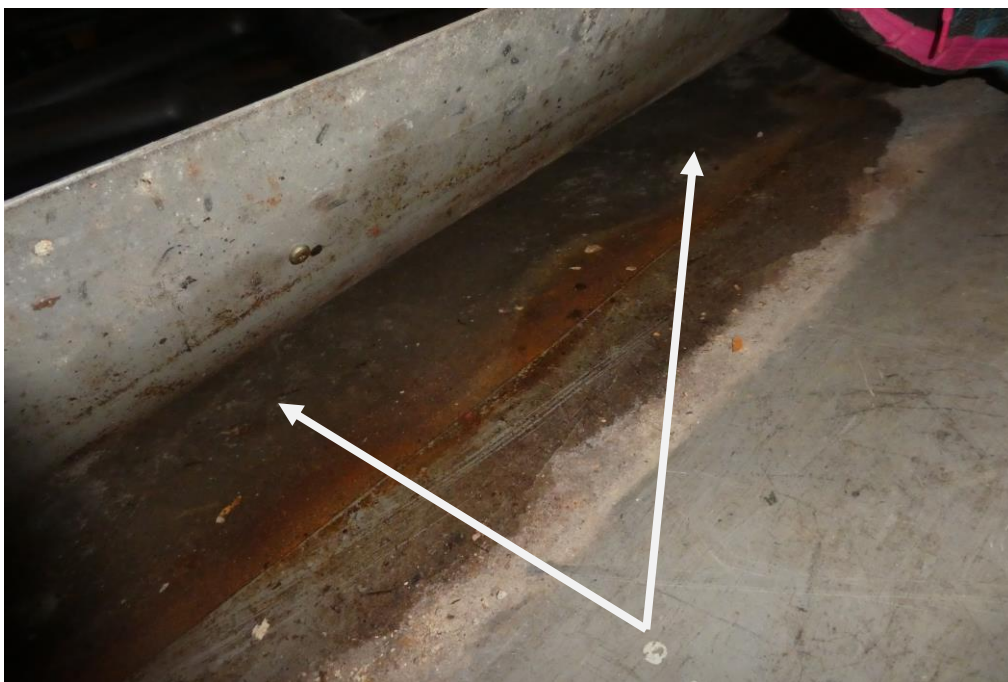
Fot, Mokra posadzka pod wykładzina w pomieszczeniu nr 004. Zaznaczono kolonie grzybów pleśniowych

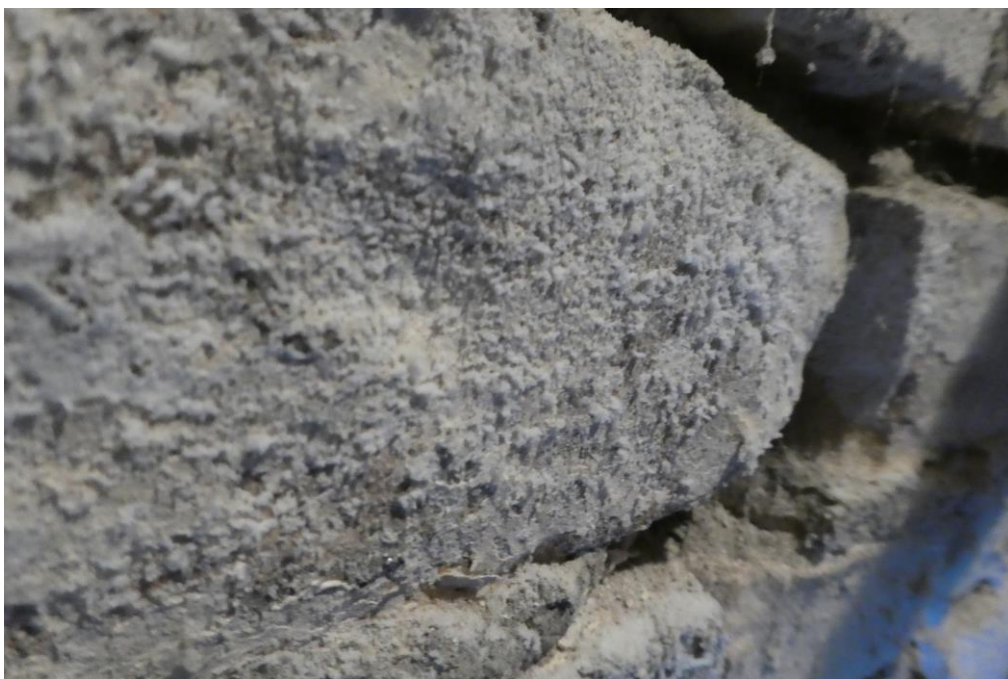
Fot. Pomieszczenie j.w. wysolenia na ceglach

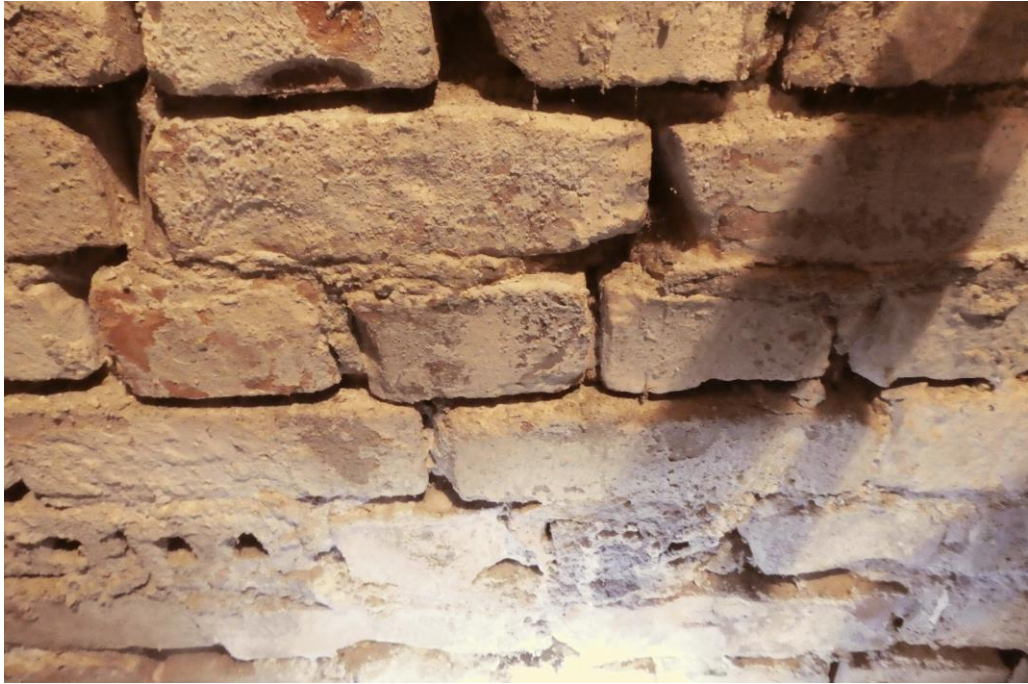
Fot. Ubytki w spoinach, cegły dziurawki w ścianie zewnętrznej – pom. j.w.

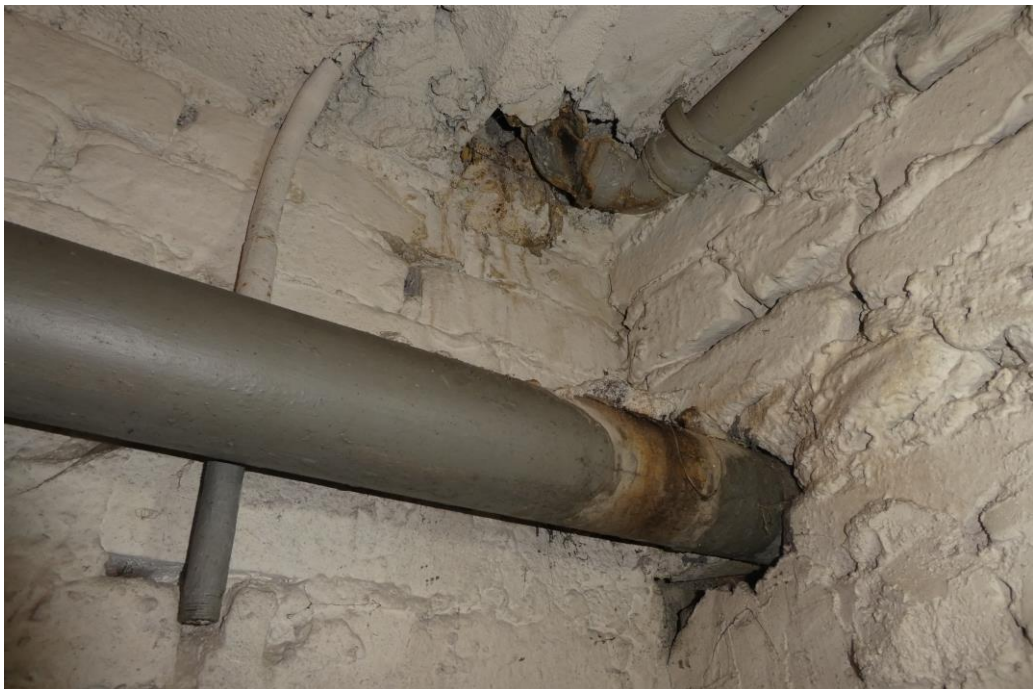
Fot. Przeciekające rury kanalizacyjne – pom. j.w.

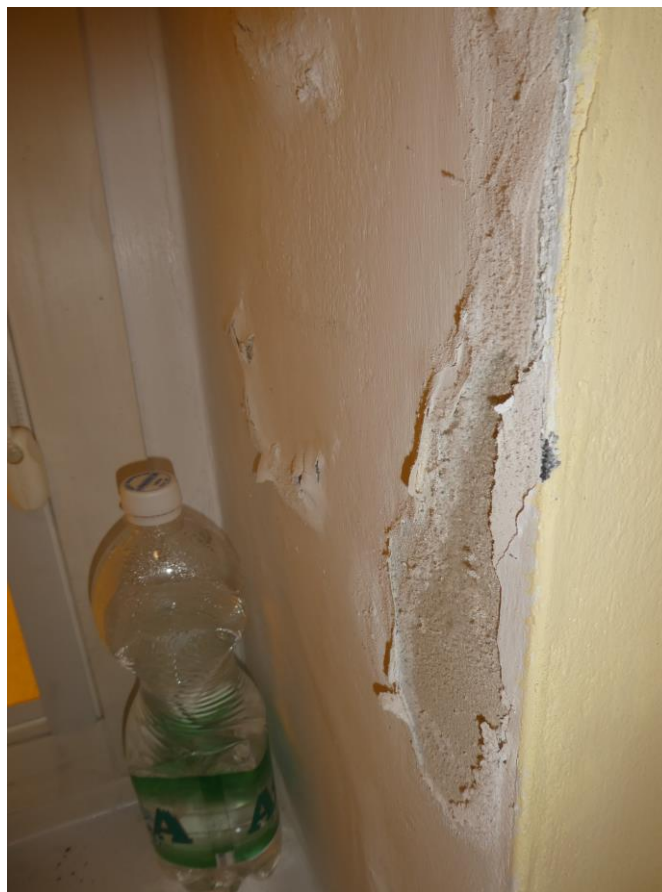
Fot. Zawilgocona (wysolenia, osypujące farby i tynk) ściana w pomieszczeniu nr 020 archiwum

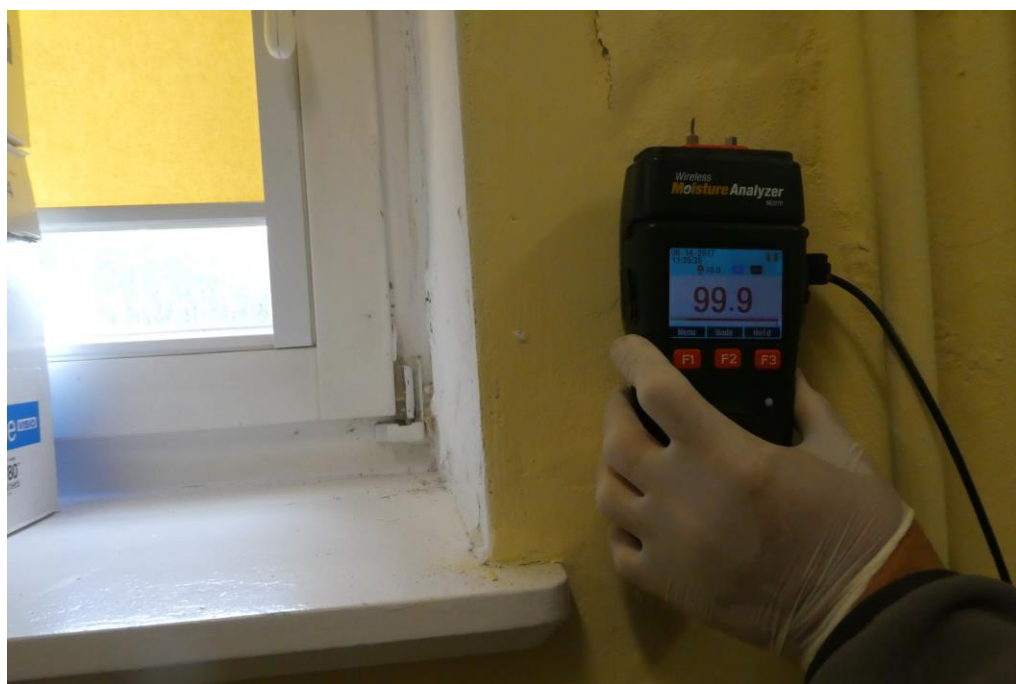
Fot. Pomiar wilgotności ściany przy oknie archiwum pom. nr 020

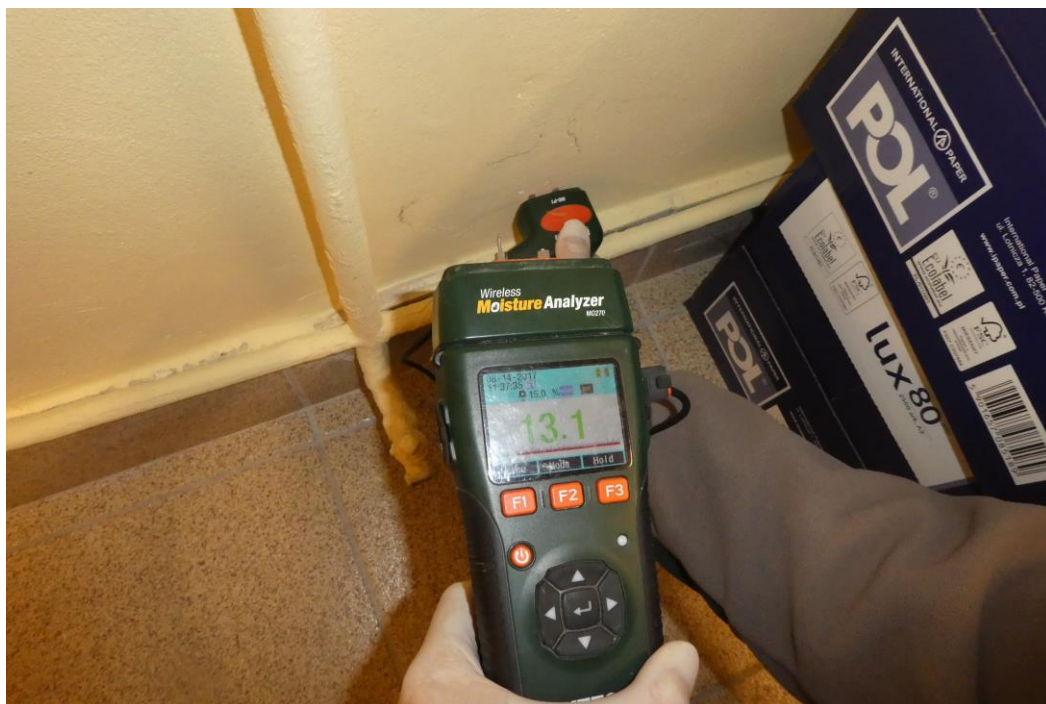
Fot. Pomiar wilgotności nad cokolikiem z płytek pom. j.w.

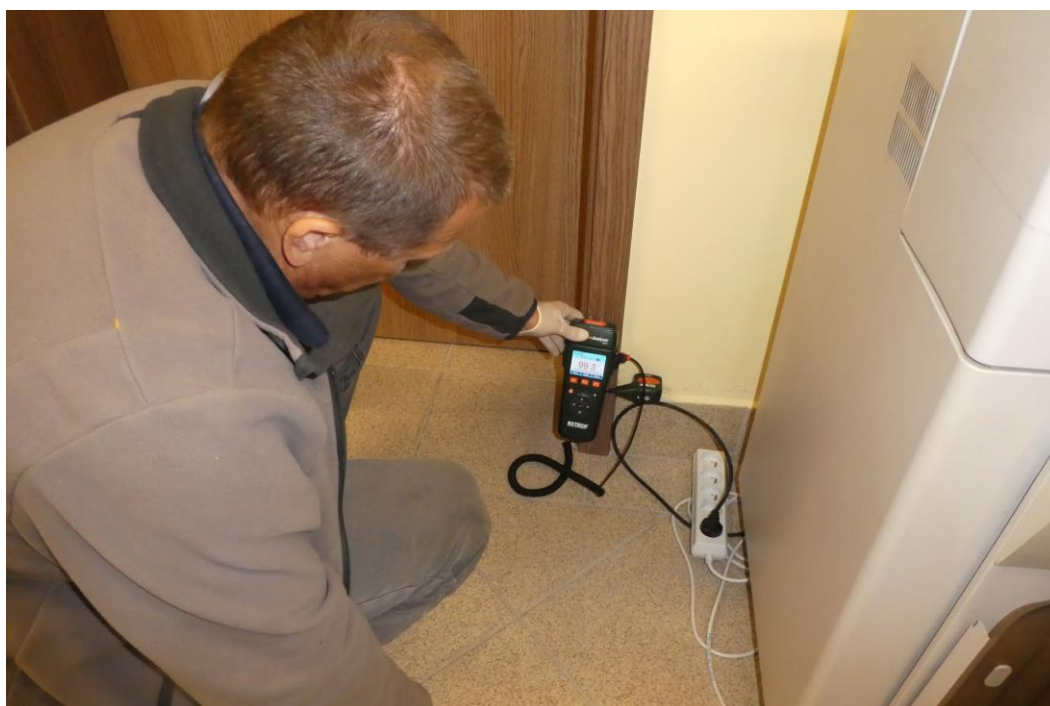
Fot. Pomiar wilgotności nad cokolikiem z płytek pom. j.w. (ściana wewnętrzna)  
99,3%

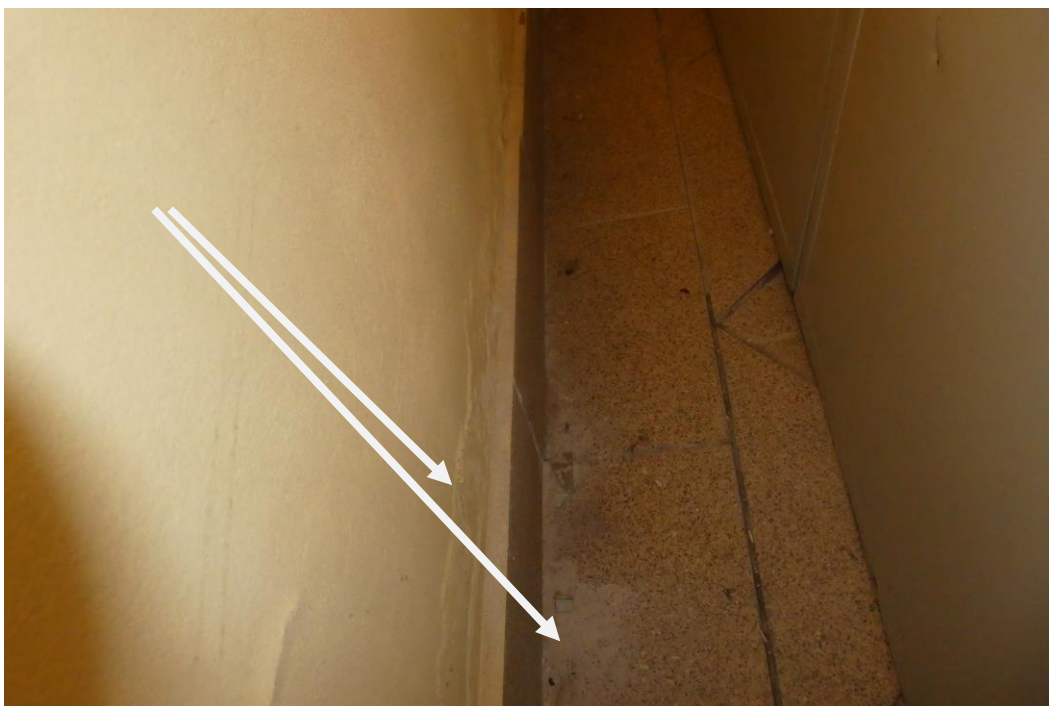
Fot. Zawilgocenia, osypujące farby i tynki na ścianie zewnętrznej za regałami w archiwum pom. nr 020

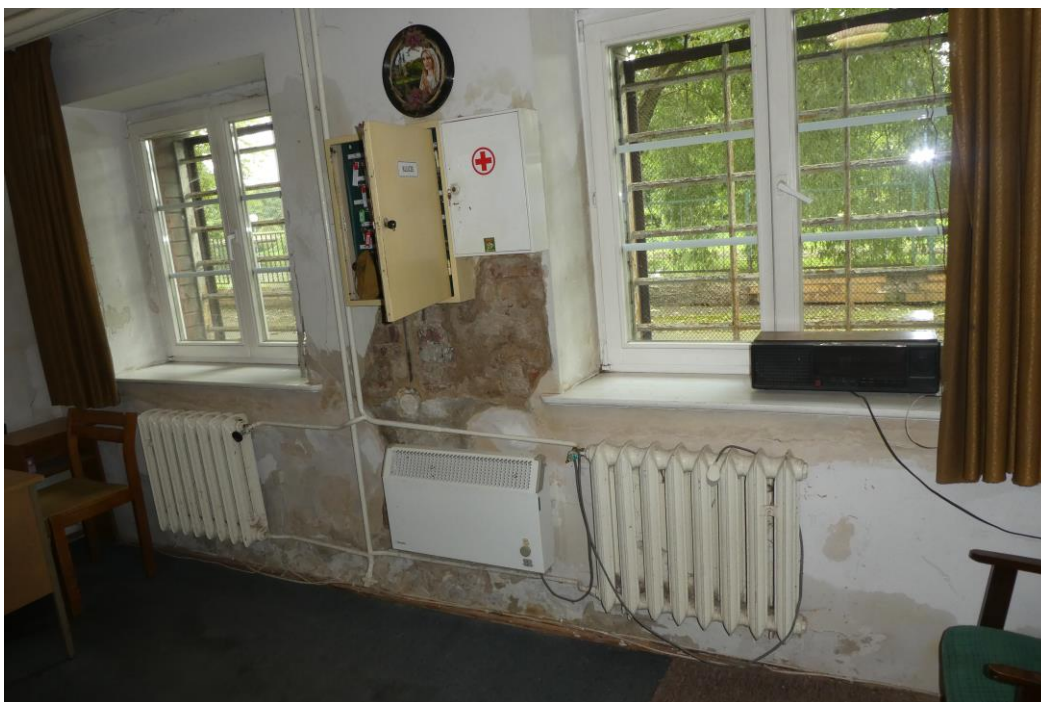
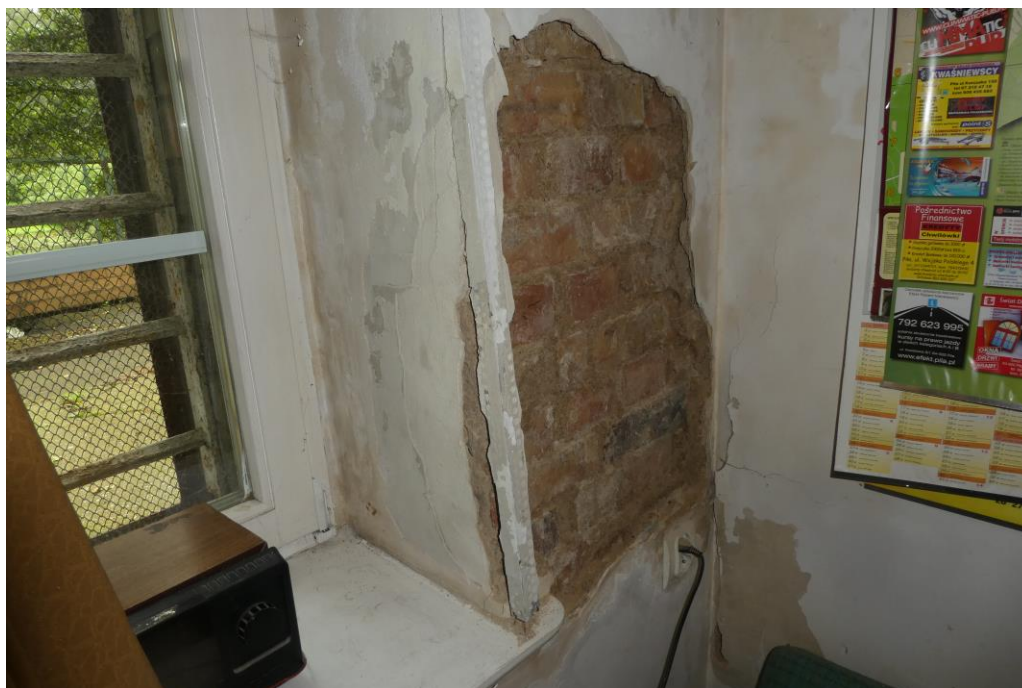
Fot. Mokra ściana zewnętrzna w pomieszczeniu konserwatora nr 018 (zacieki, brak tynków, osypujące farby itd.)

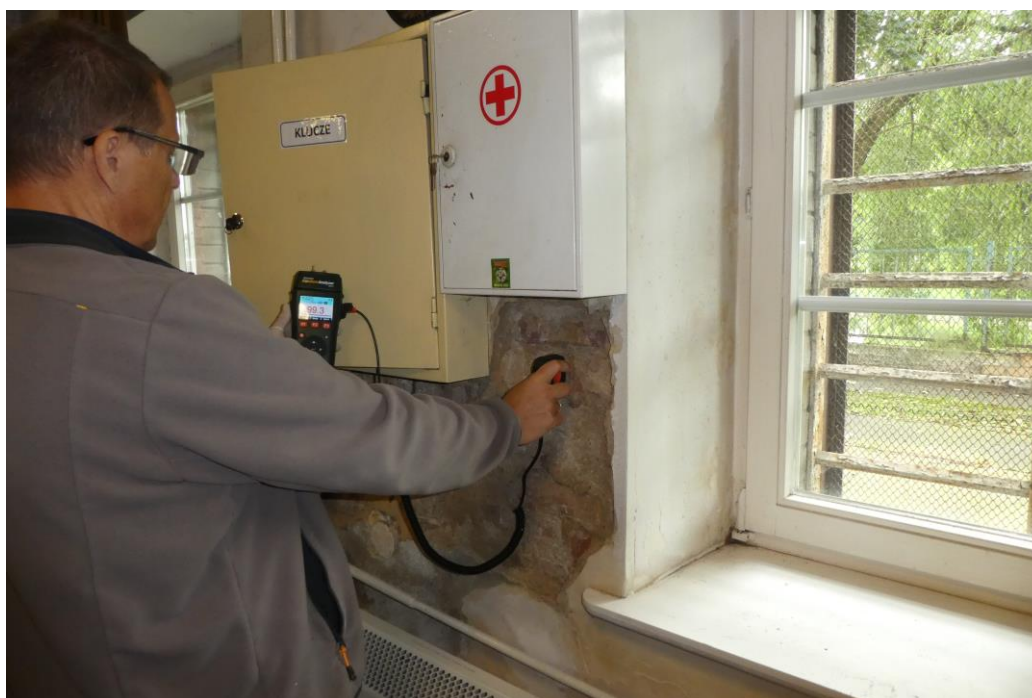
Fot. Pomiar wilgotności ściany w pomieszczeniu nr 018: 99,3%

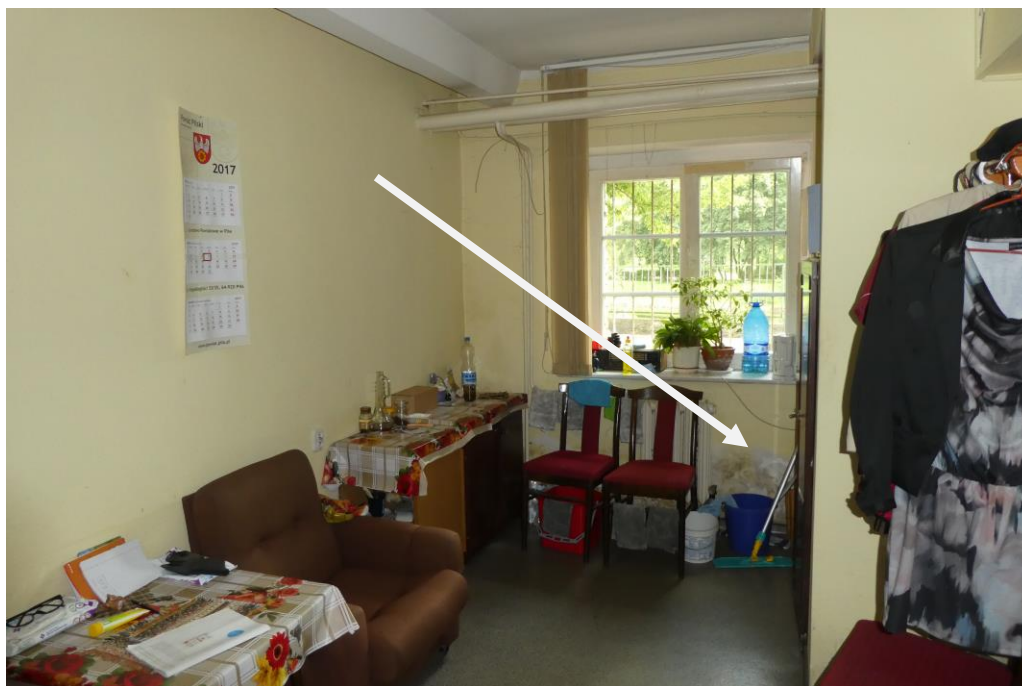
Fot. Zawilgocona ściana w pomieszczeniu 014

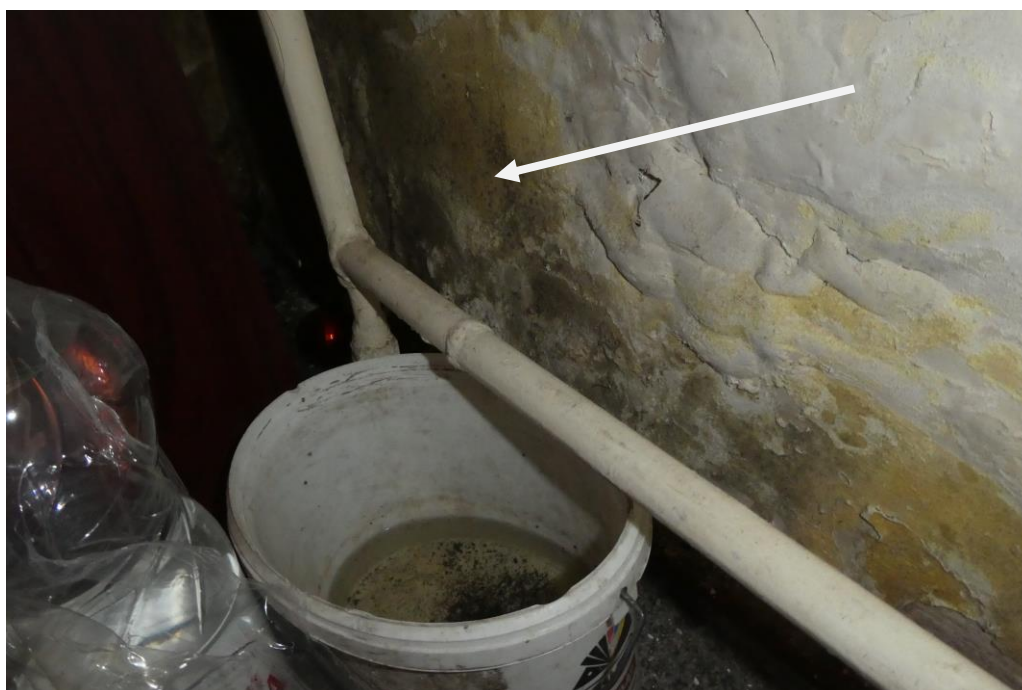
Fot. Mokra ściana zewnętrzna ,spuchnięte tynki, osypująca farba. Oznaczono kolonie grzybów pleśniowych pom. 014
