**Ekspertyza mykologiczna dotycząca ścian  
piwnicznych dla budynku Starostwa Powiatowego w Pile**

| <b>TEMAT</b> | Ekspertyza mykologiczna dotycząca ścian piwnicznych dla budynku Starostwa Powiatowego w Pile |
| <b>ADRES</b> | Aleja Niepodległości 33/35, 64-920 Piła |

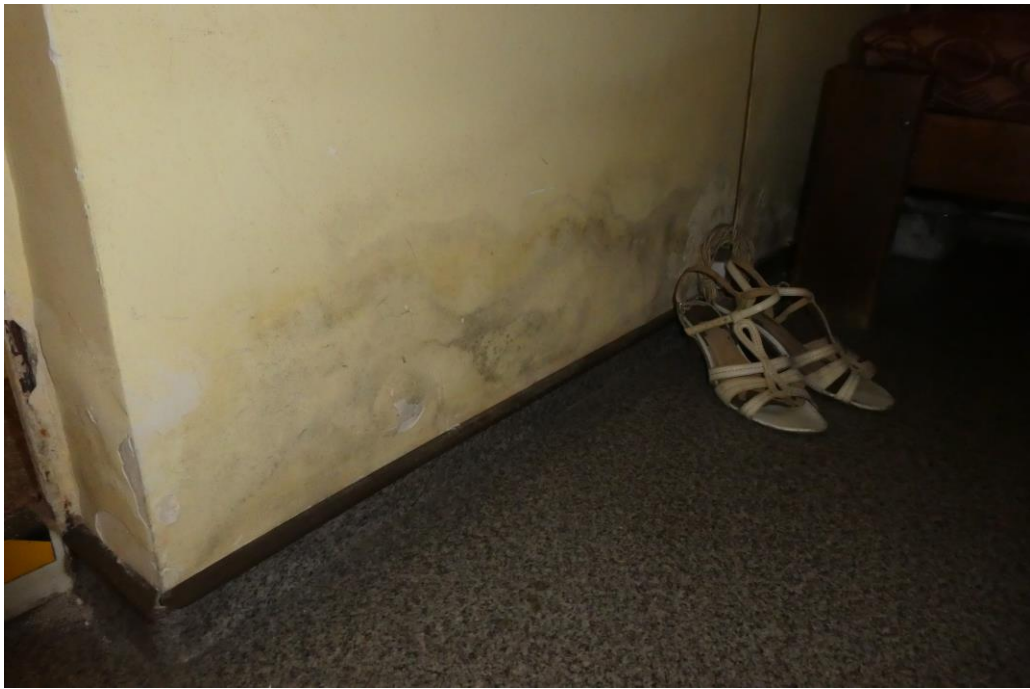
Fot. Zawilgocona, zagrzybiona ściana wewnętrzna od strony korytarza – pom.014

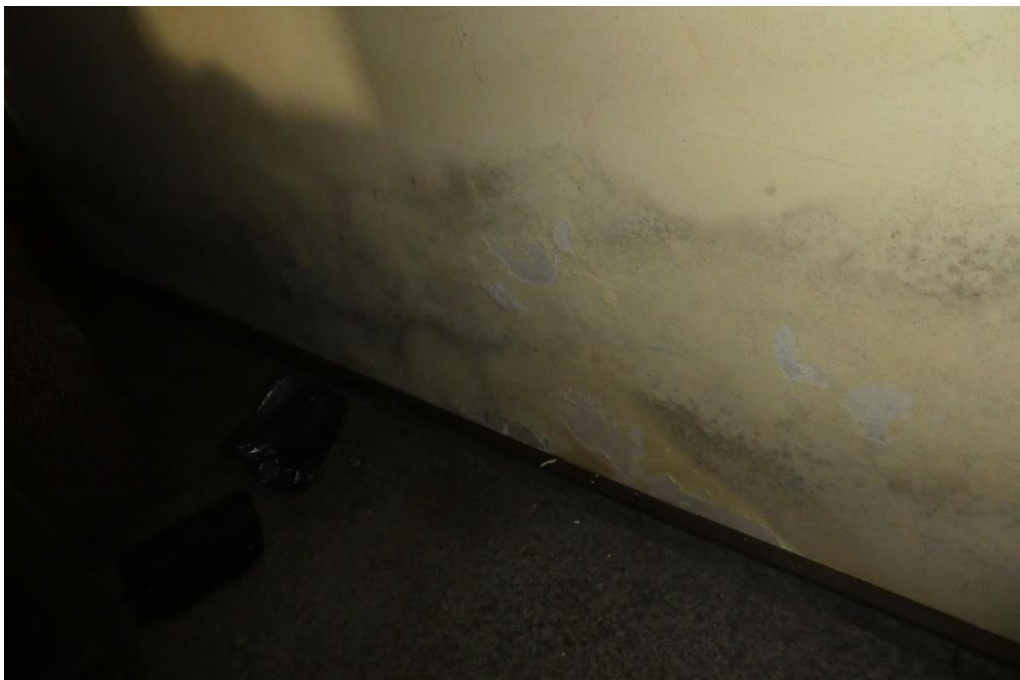
Fot. Zawilgocona, zagrzybiona (grzyby pleśniowe) ściana wewnętrzna – pom. 014

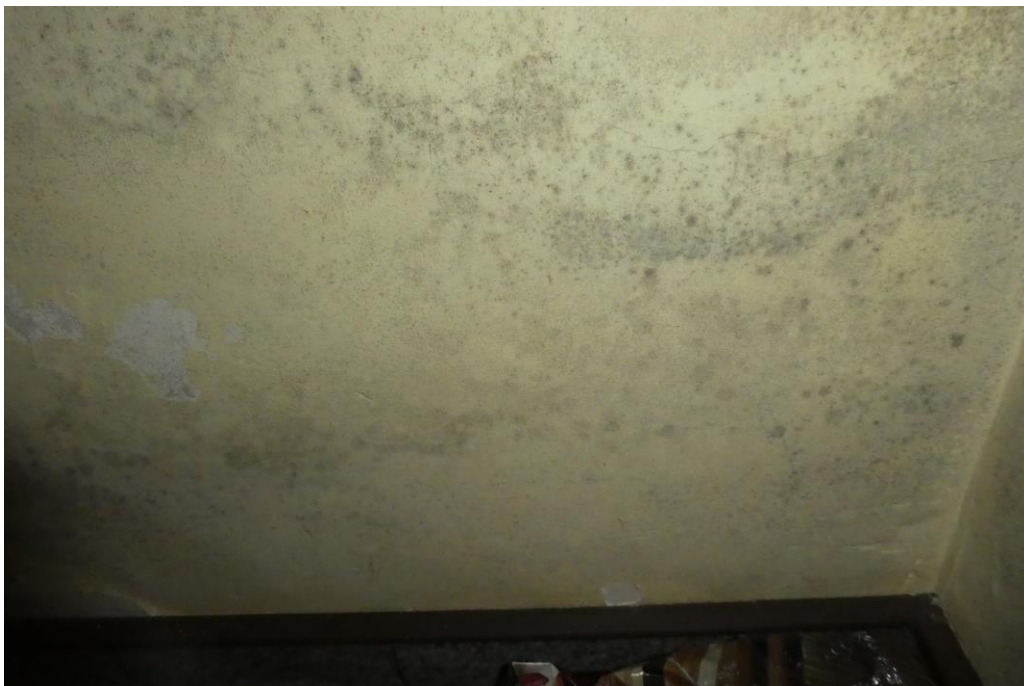
Fot. Grzyby pleśniowe ściana w pom. 014

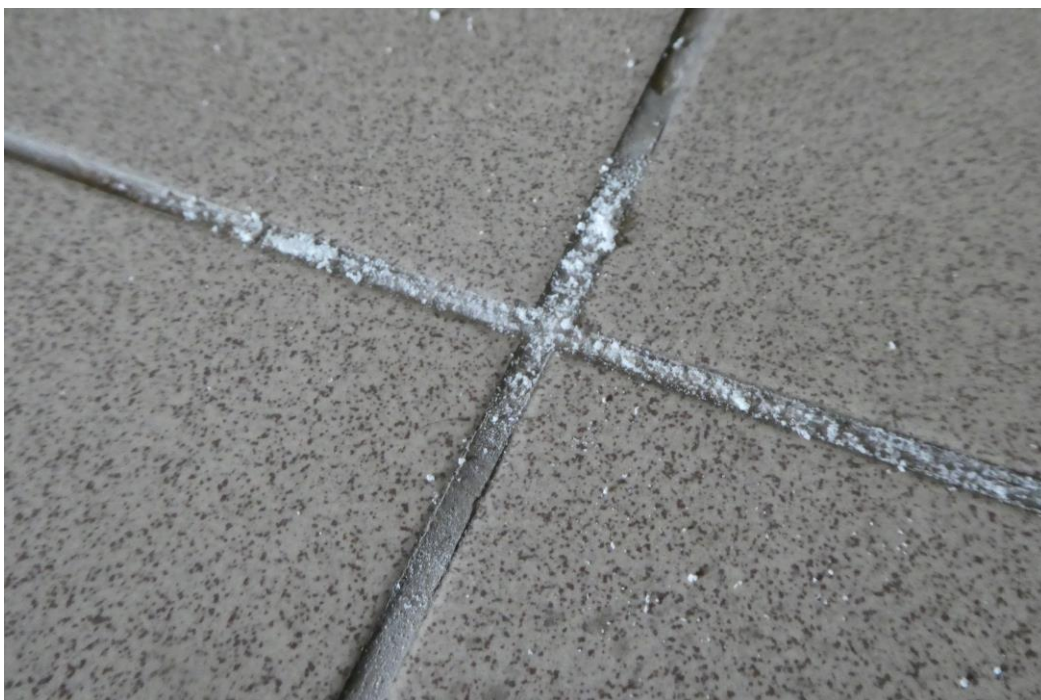
Fot. Sól na spoinach płytek – korytarz 15a

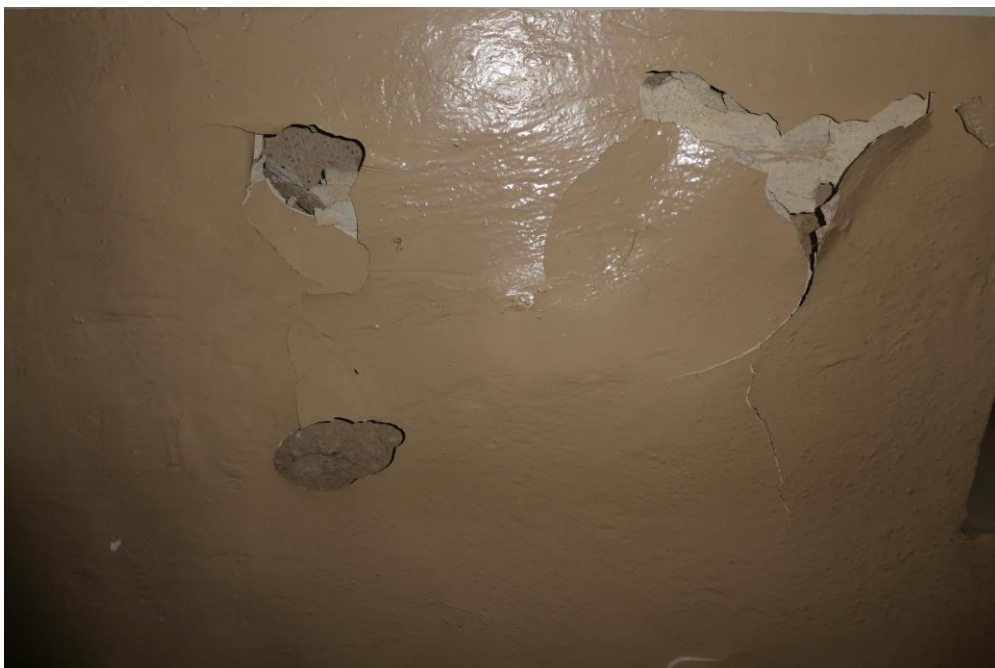
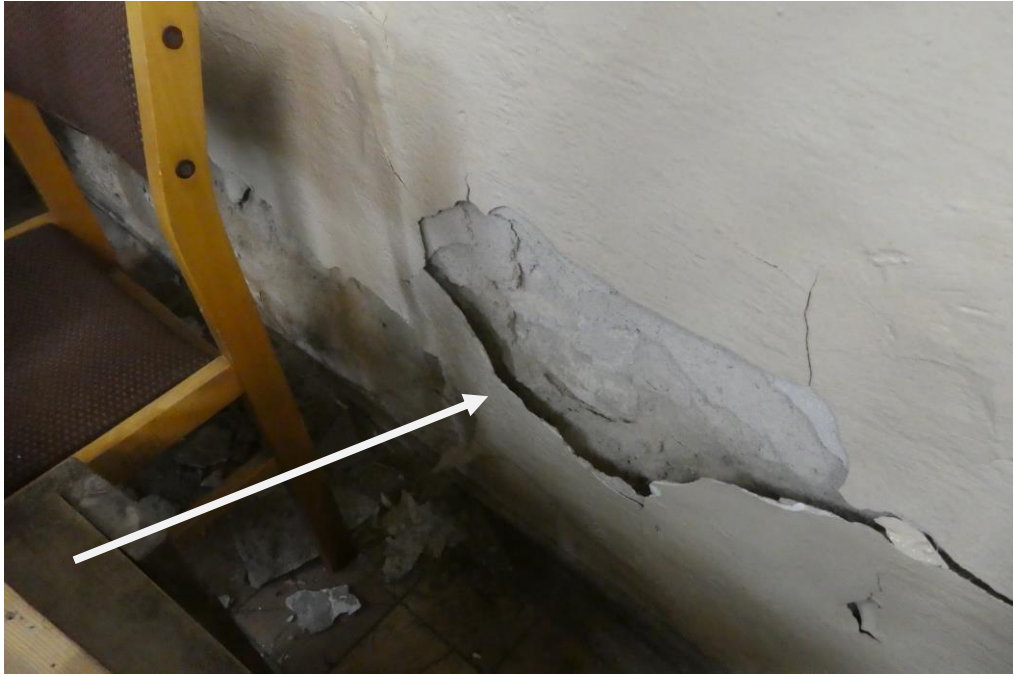
Fot. Zawilgocone, spuchnięte tynki w jednym z pomieszczeń 006

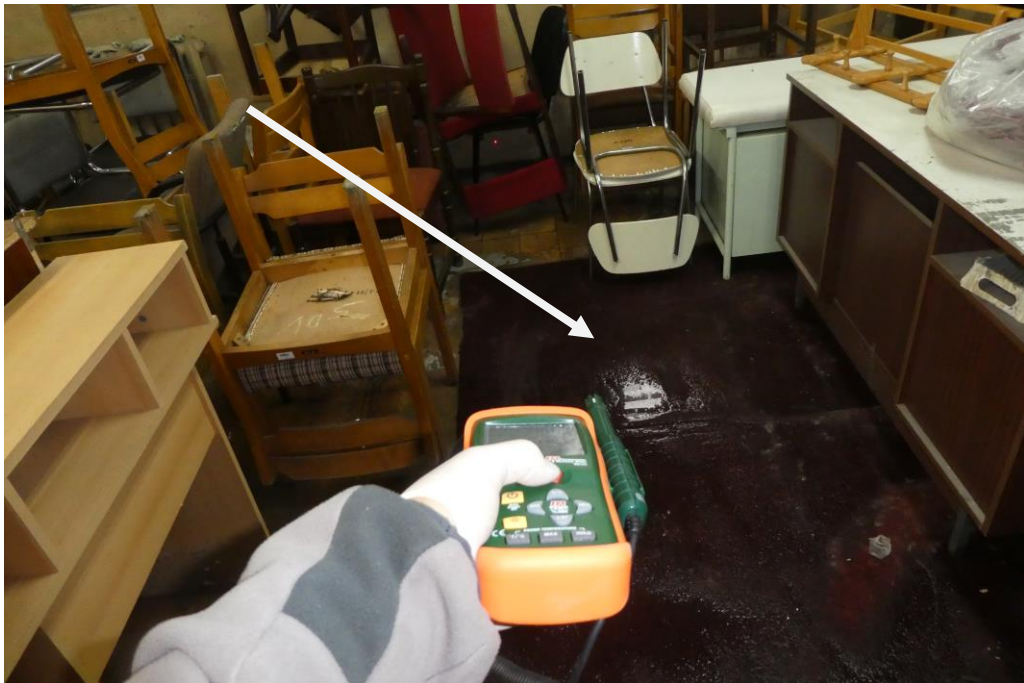
Fot. Woda na wykładzinie w pomieszczeniu j.w.

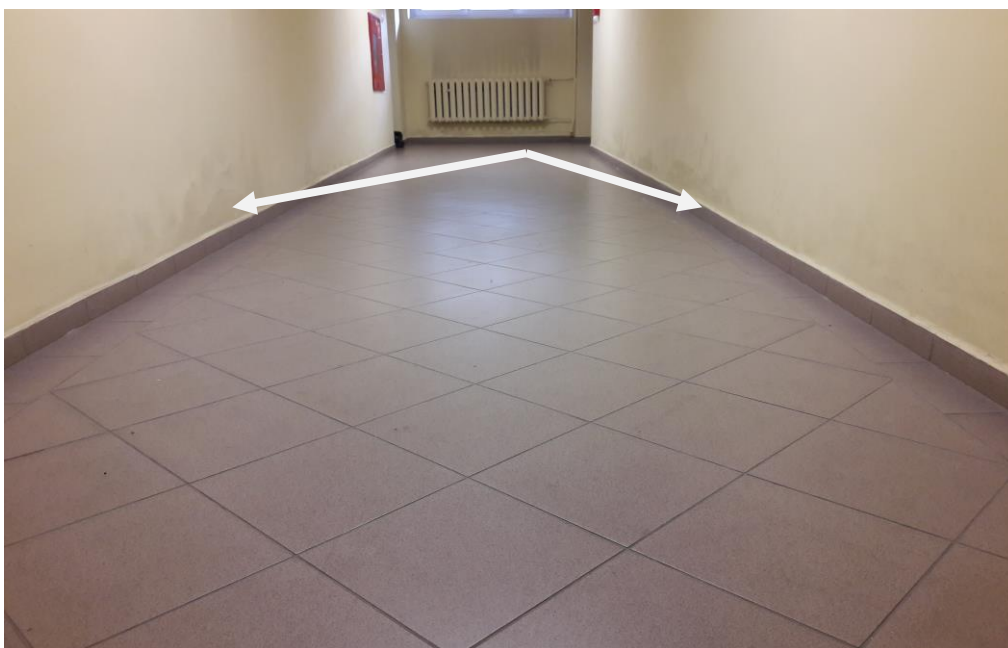
Fot. Zawilgocone dolne partie ścian na korytarzu w budynku głównym

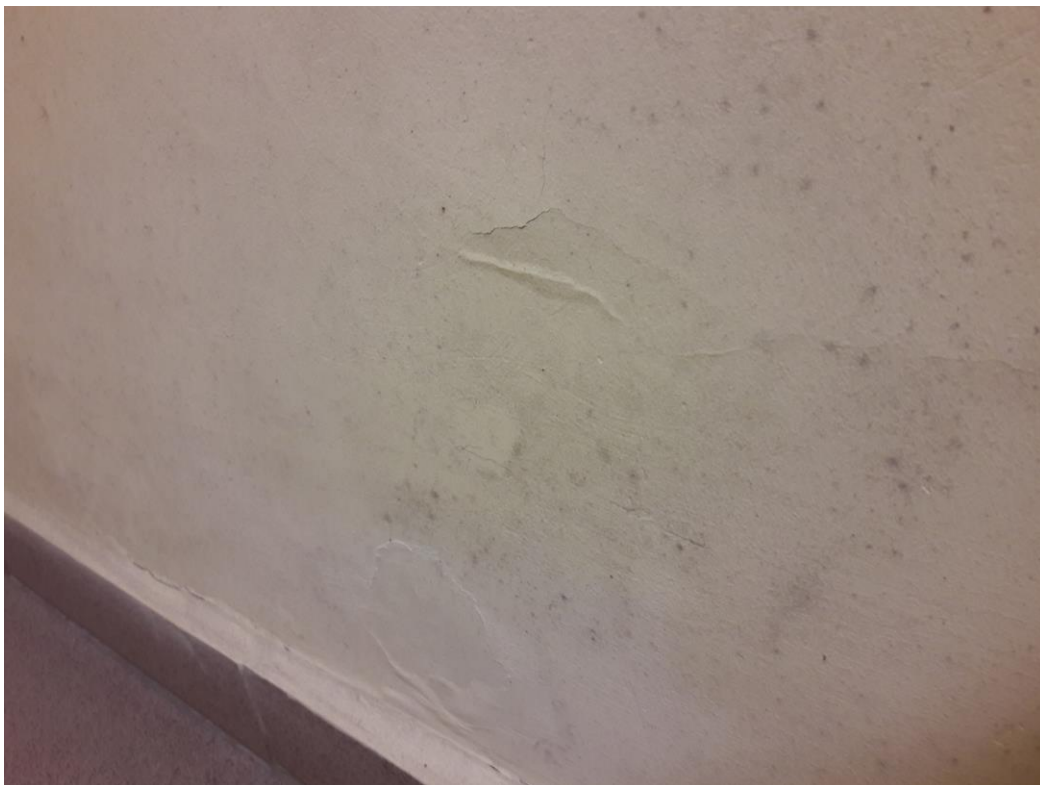
Fot. Grzyby pleśniowe na dolnych partiach ścian na korytarzu w budynku głównym

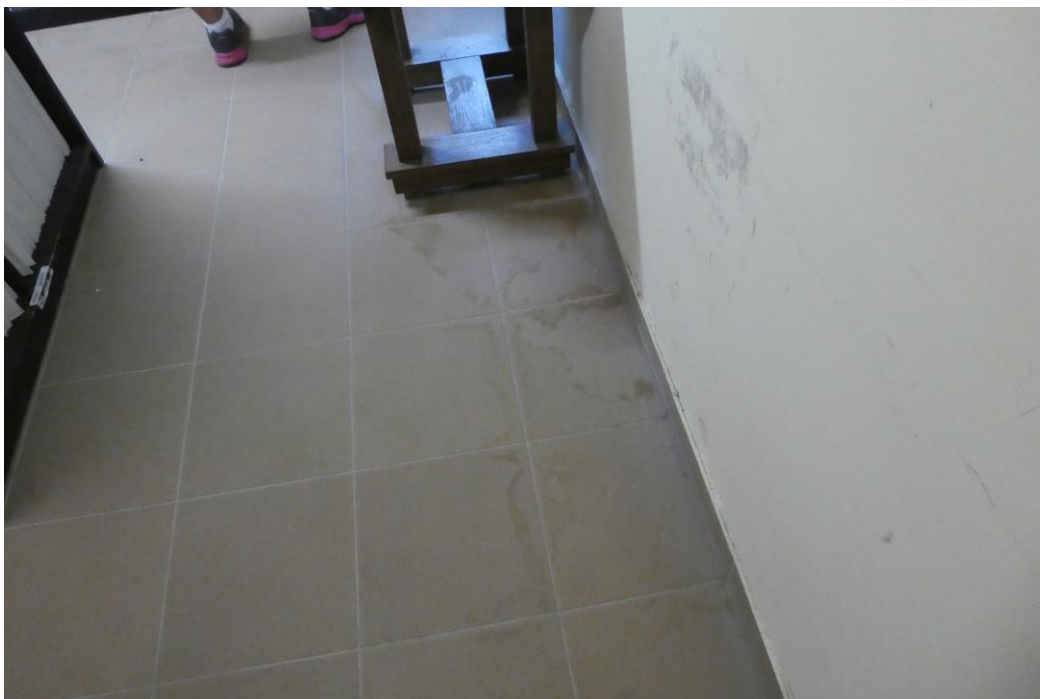
Fot. Zacieki na posadzce w archiwum pom. 16 – Wydział Komunikacji

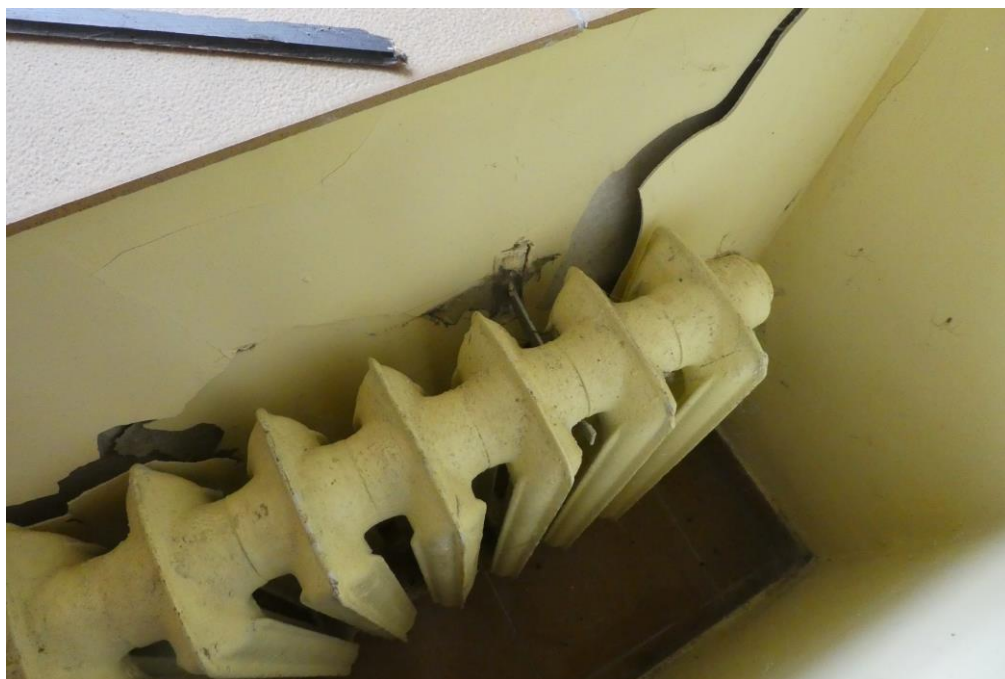
Fot. Odparzone farby, sypiące tynki na ścianie zewnętrznej w archiwum pom. nr 16 Wydział Komunikacji

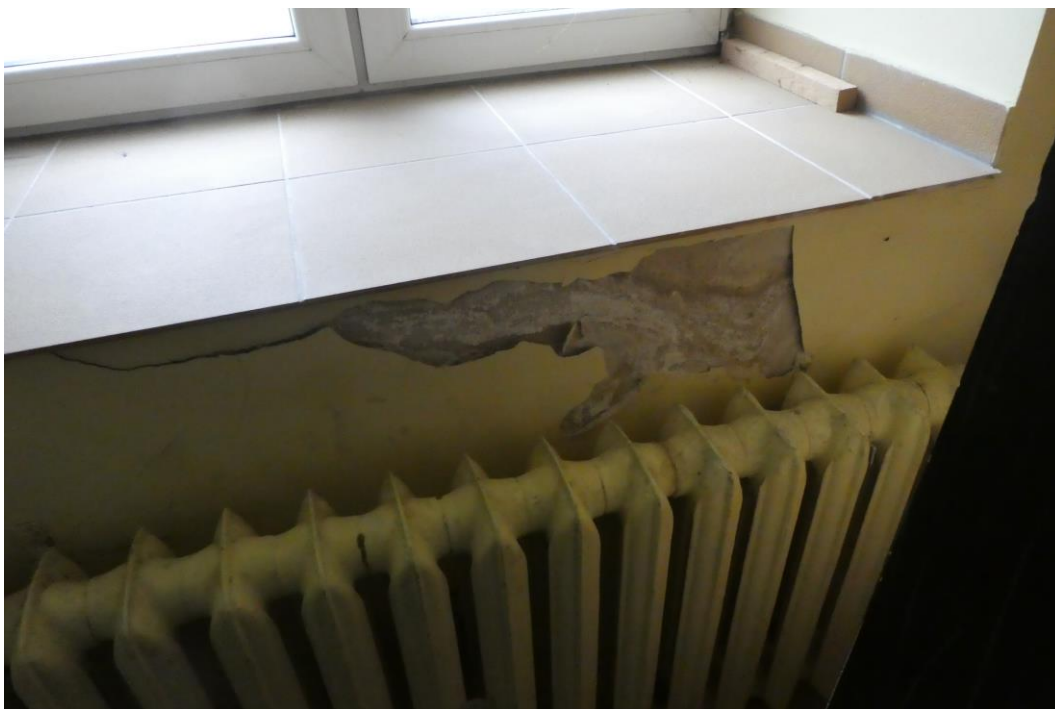
Fot. Mokra ściana pom. 16 Wydział Komunikacji

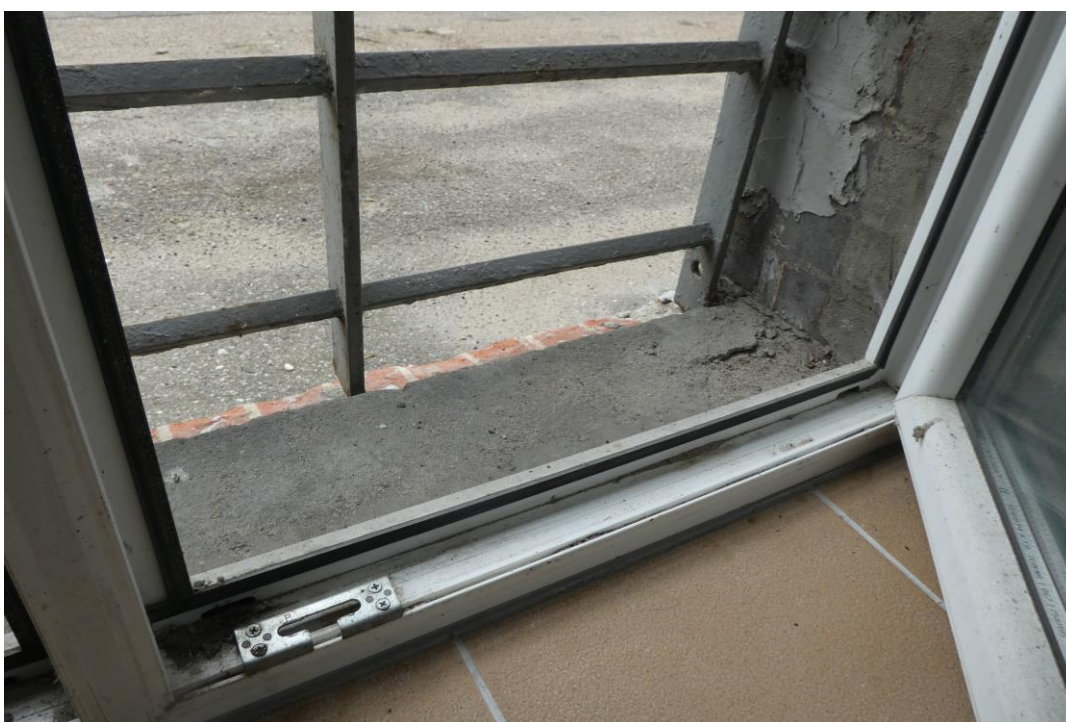
Fot. Brak wykończenia parapetów pom. 16

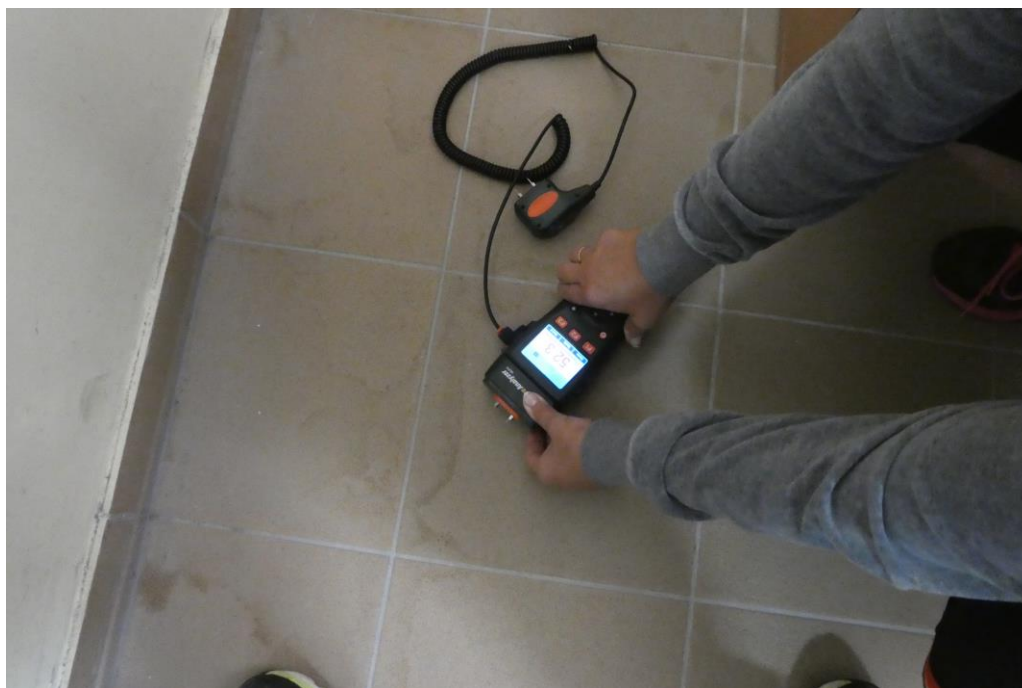
Fot. Badanie poziomu wilgotności względnej posadzki w pom. 16 Wydział  
Komunikacji: 52,3%

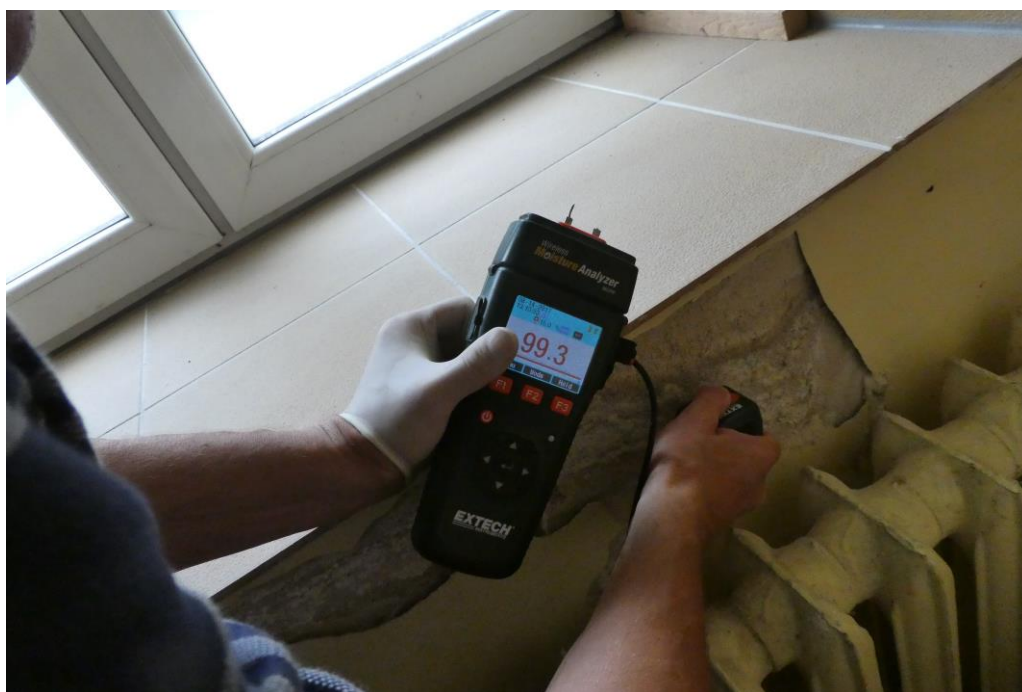
Fot. Badanie wilgotności ściany zewnętrznej w pom. 16: 99,3%

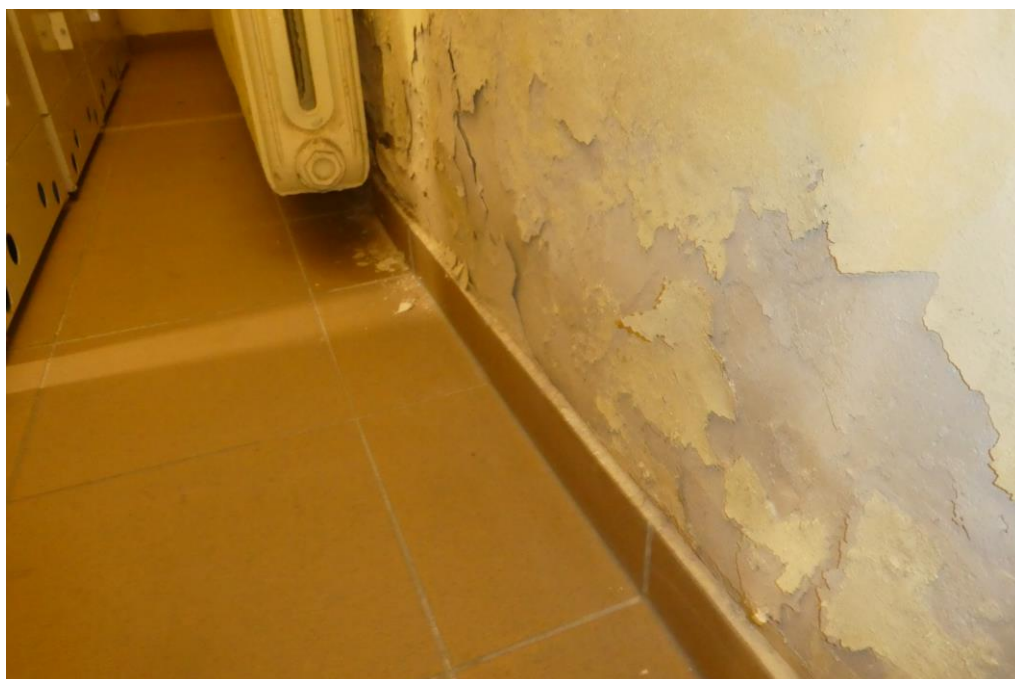
Fot. Mokra ściana zewnętrzna w pom. 13 Wydział Komunikacji

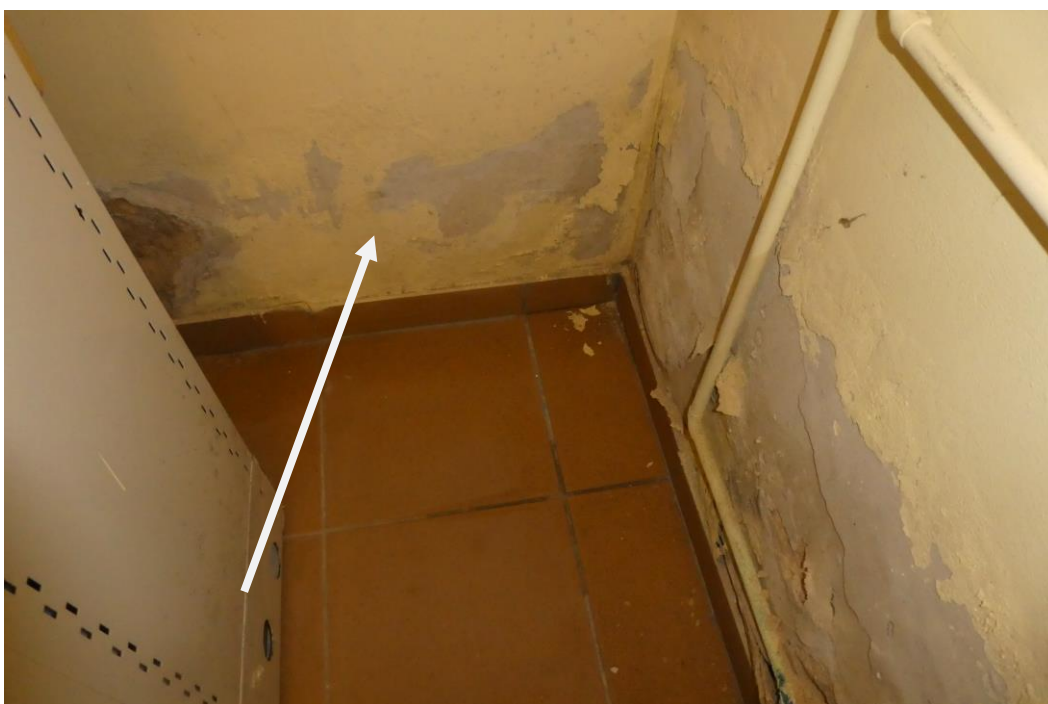
Fot. Zawilgocenia ściany wewnętrznej w pom. 13 archiwum Wydział Komunikacji

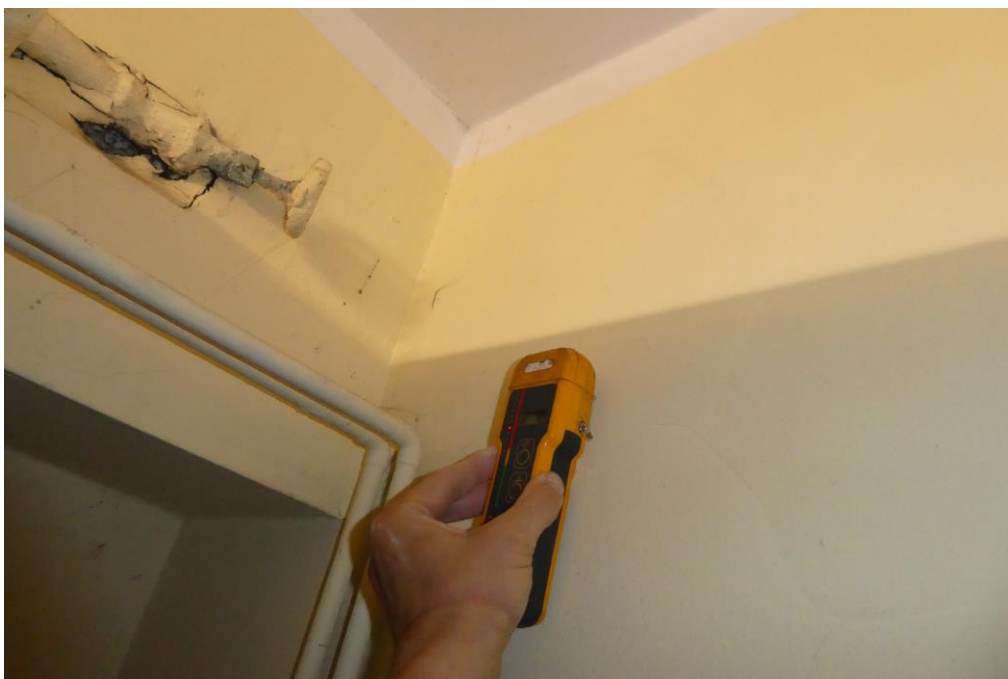
Fot. Czerwona świecąca dioda wilgotnościomierza wskazuje na wysoki poziom zawilgocenia ściany zewn. na wysokości ponad 2 m. Pomieszczenie archiwum nr 13 Wydział Komunikacji

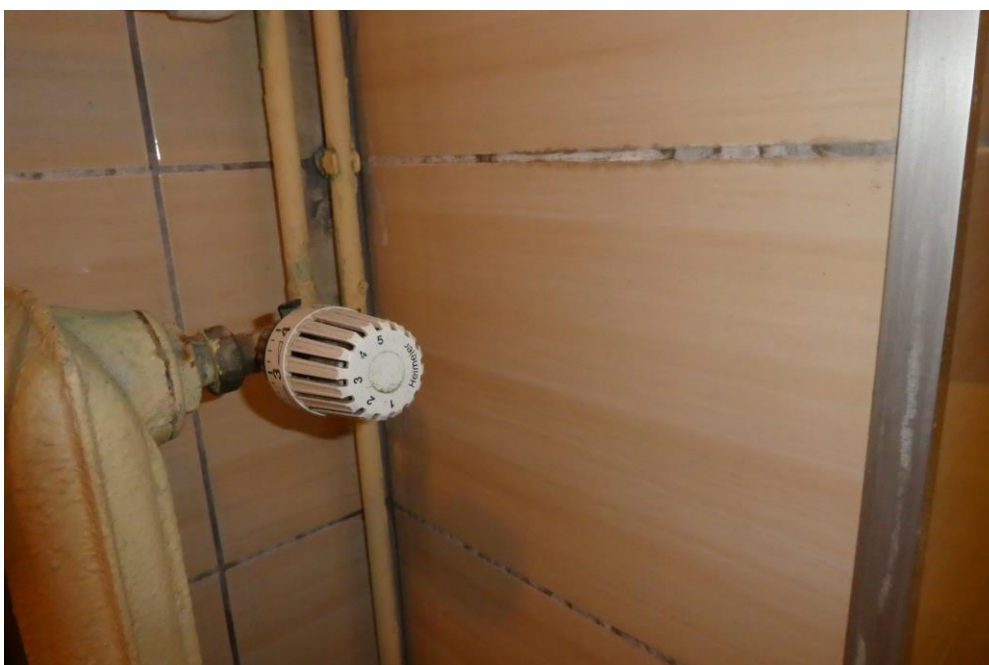
Fot. Wysolenia na spoinach między płytkami wskazują na wysoki poziom wilgotności ścian – wc Wydział Komunikacji

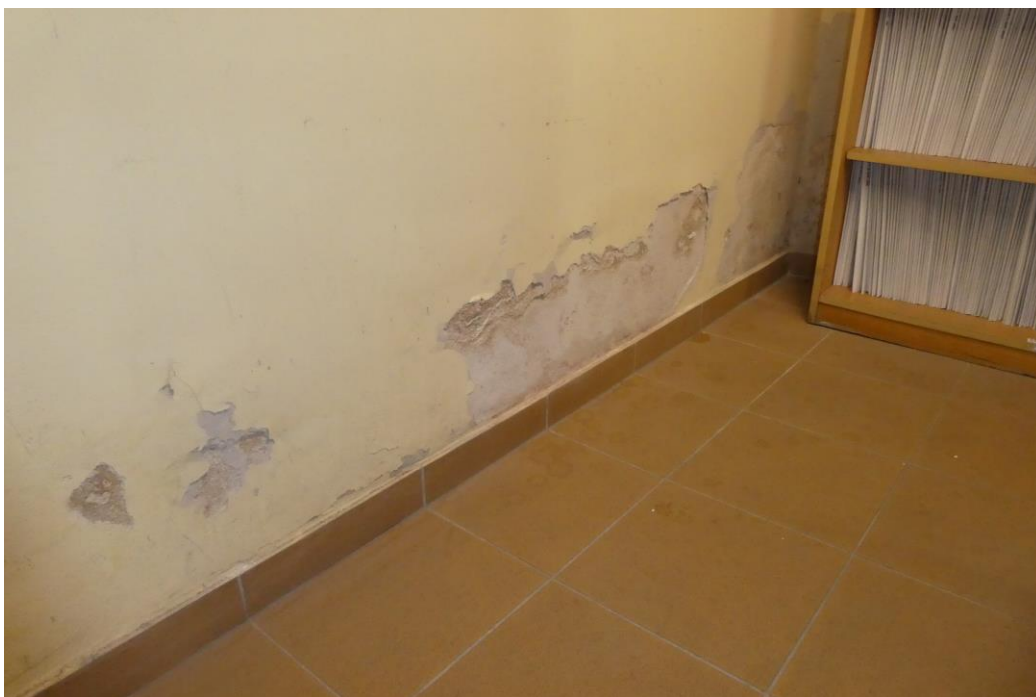
Fot. Zawilgocona ściana w pom. nr 12 w Wydziale Komunikacji

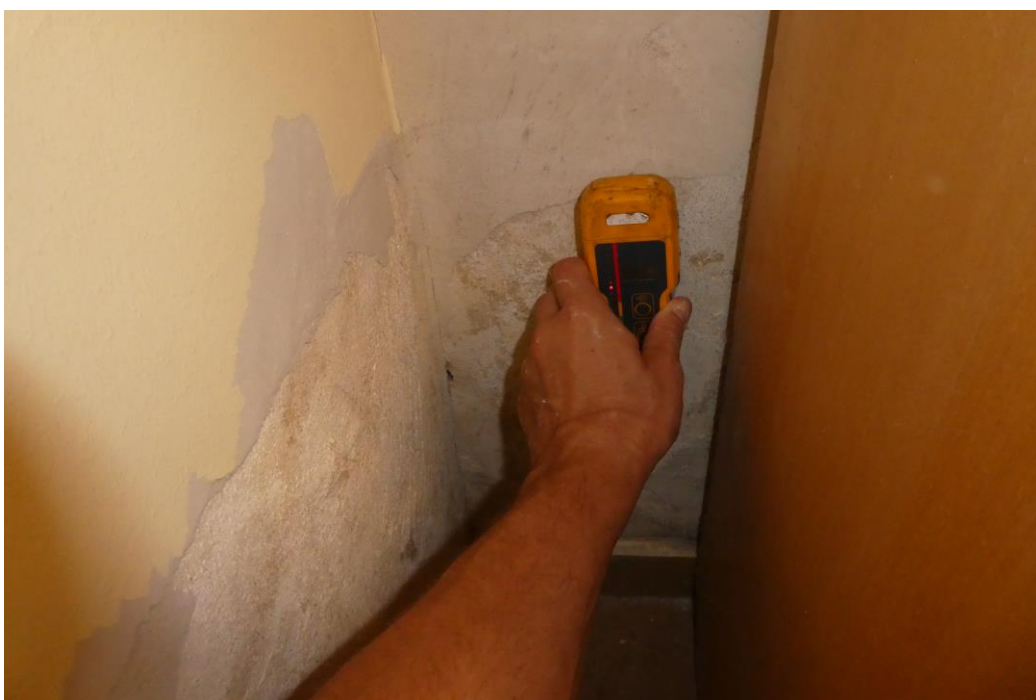
Fot. Mokra ściana w pom. j.w.

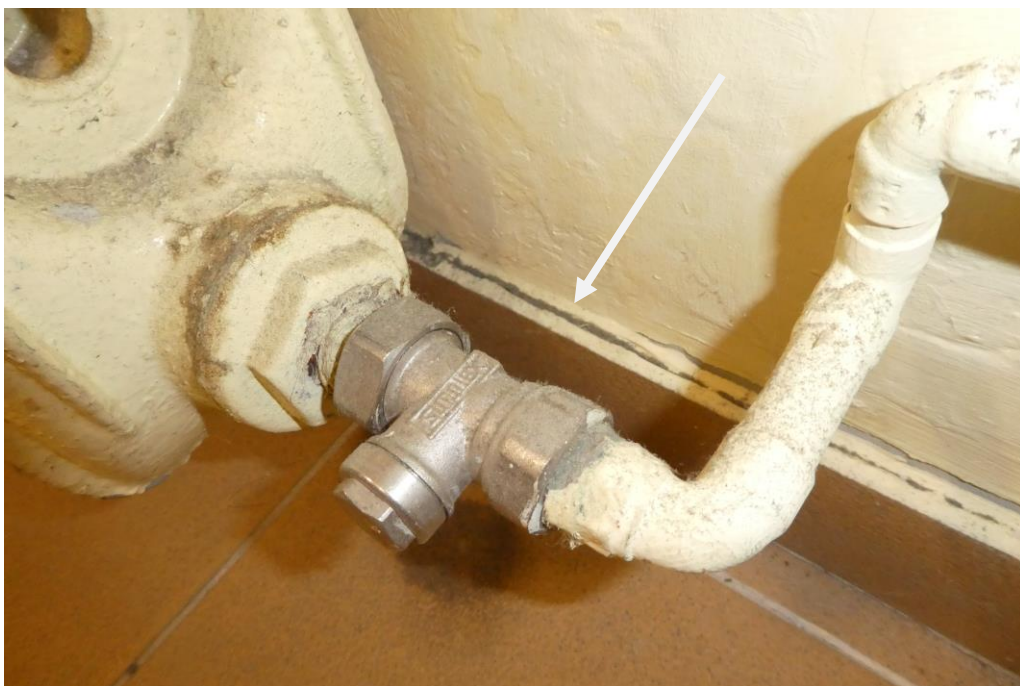
Fot. Zawilgocenia dolnych partii ścian powodują odparzenia cokolików z płytek ceramicznych Wydział Komunikacji

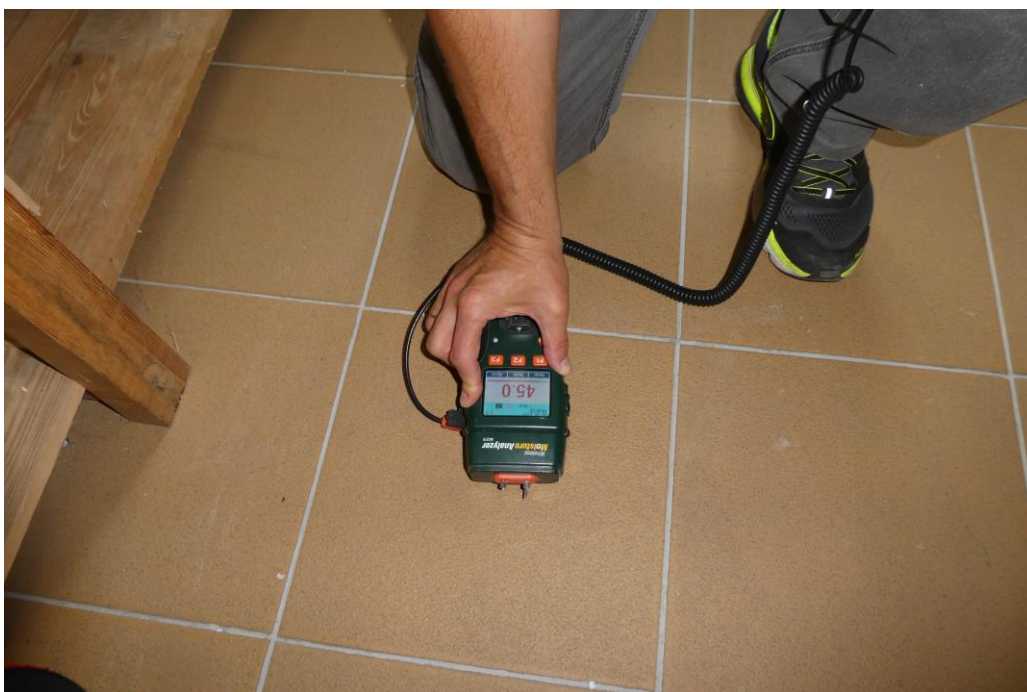
Fot. Pomiar wilgotności względnej posadzki w pom. nr 1 Wydział Komunikacji

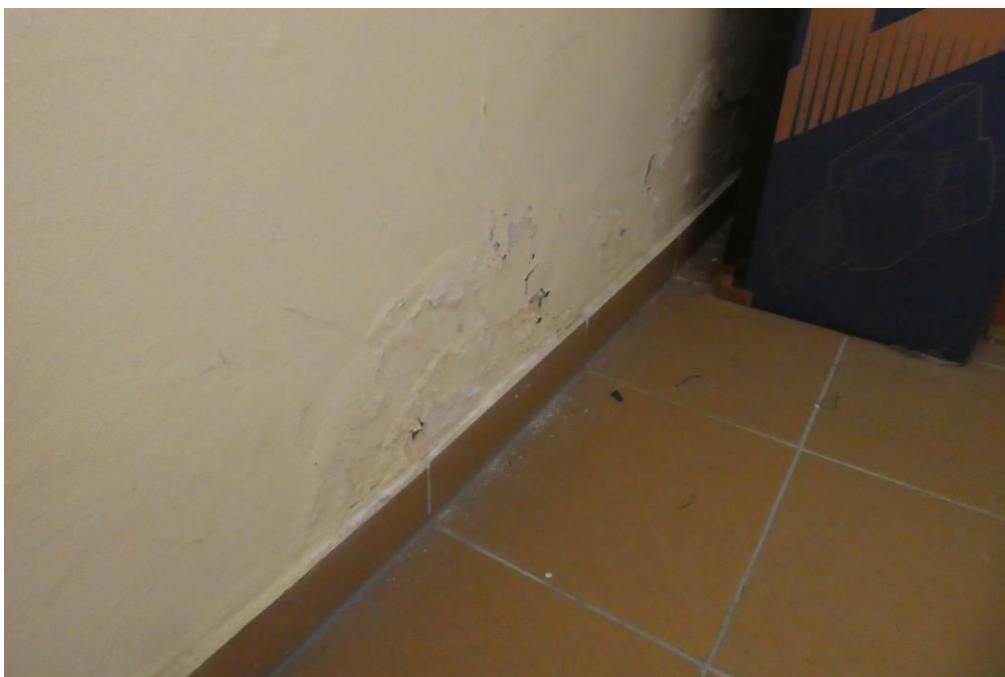
Fot. Zawilgocenia dolnej partii ściany pom. nr 2 Wydział Komunikacji

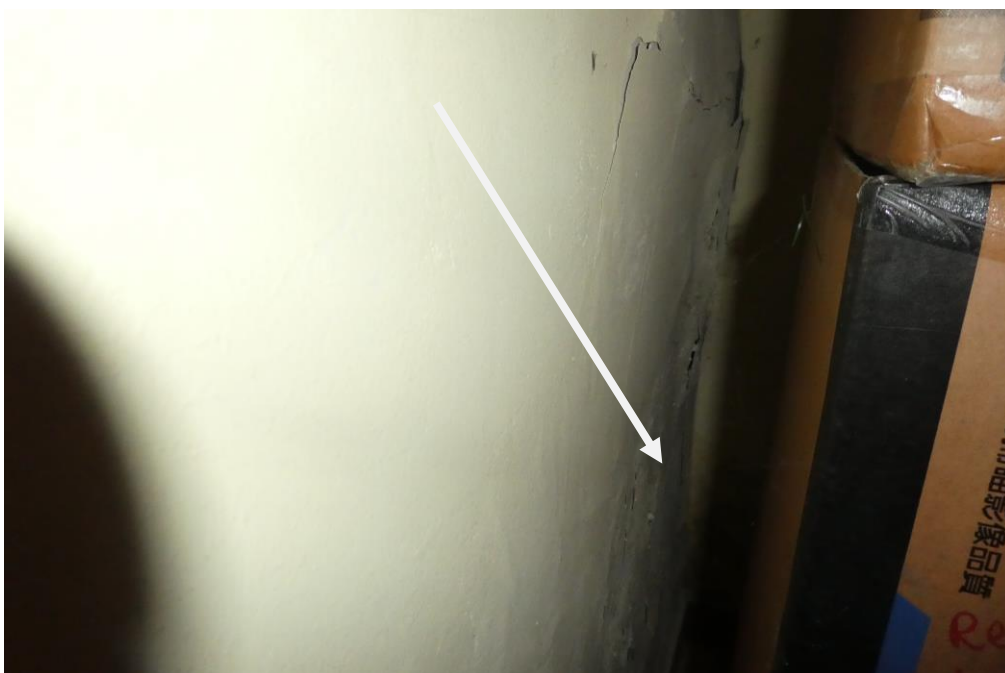
Fot. Grzyby pleśniowe ściana j.w.

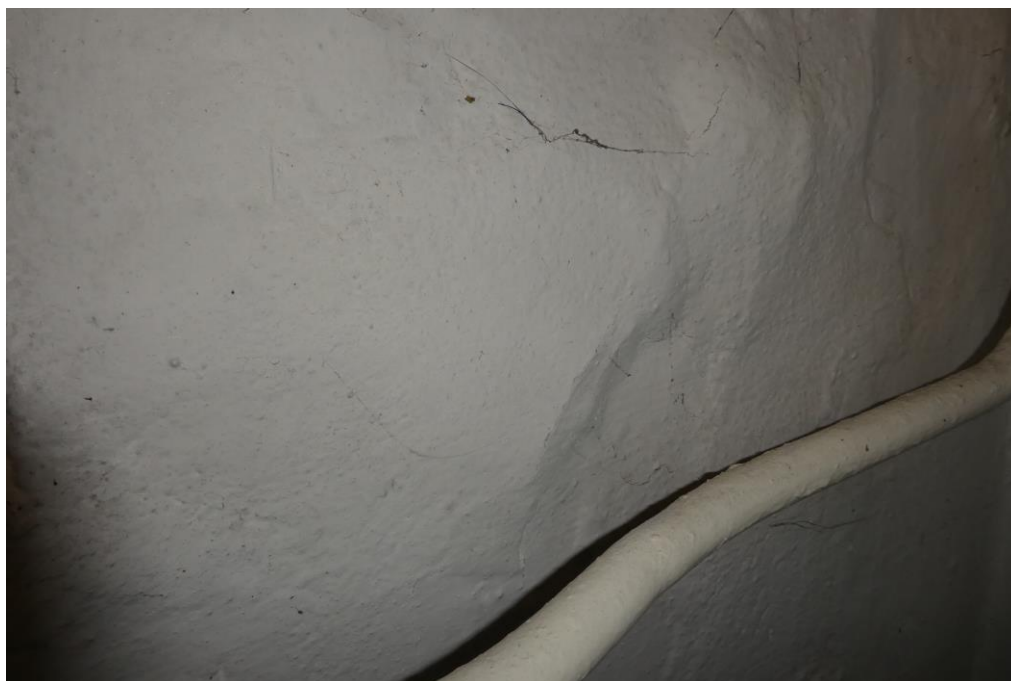
Fot. Spuchnięty tynk na mokrej ścianie zewnętrznej – archiwum PUP

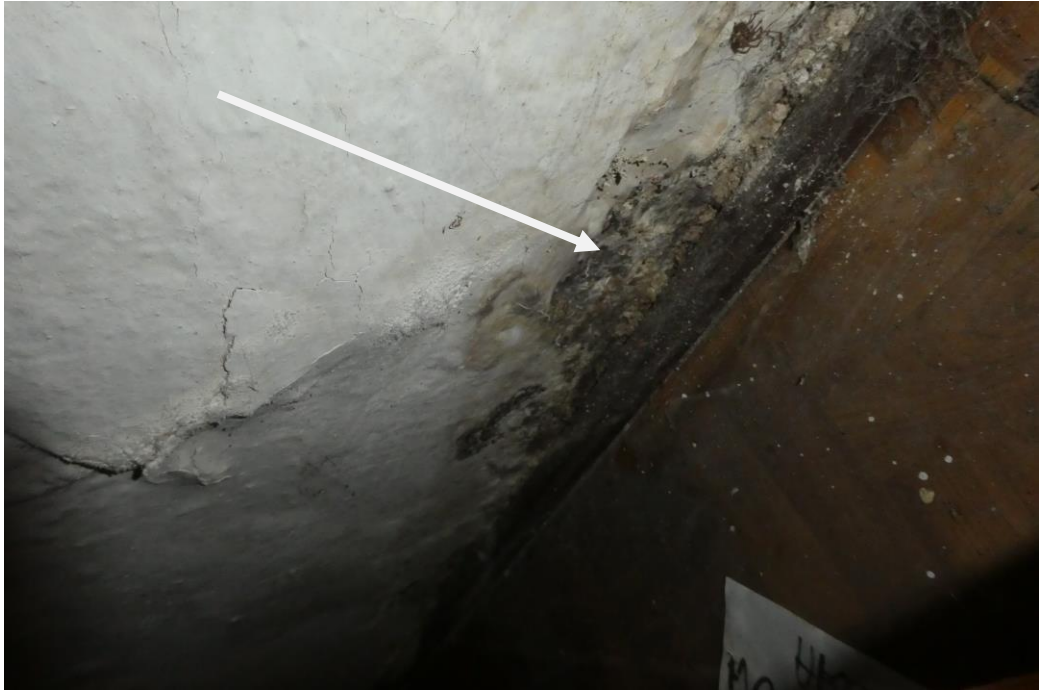
Fot. Grzyby pleśniowe pom. j.w.

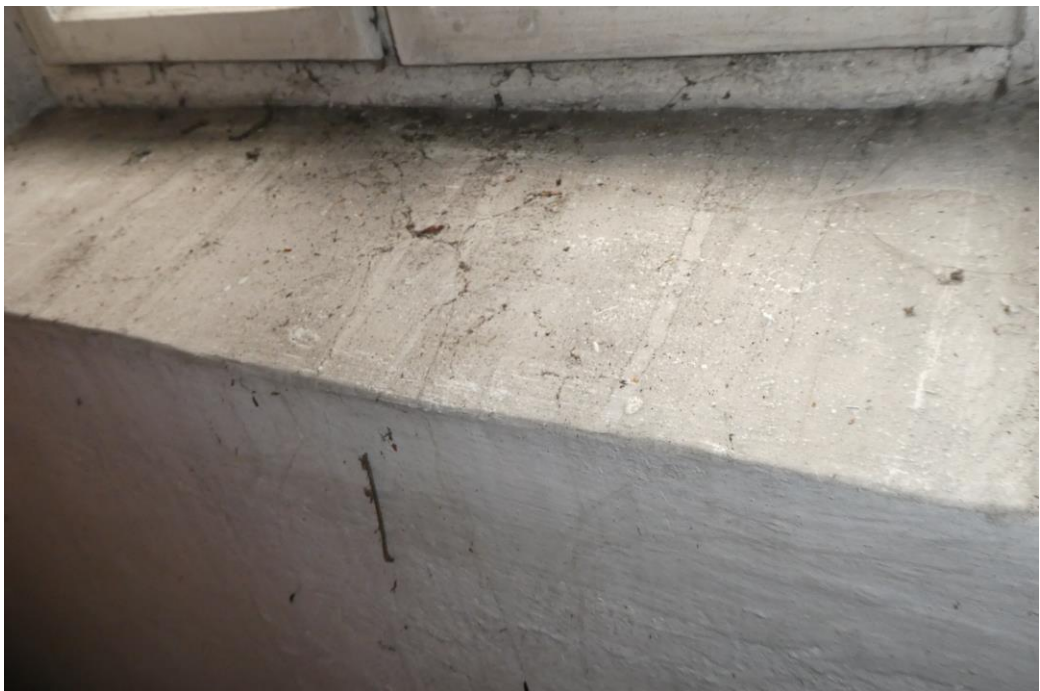
Fot. Zacieki przy oknie pom. j.w.

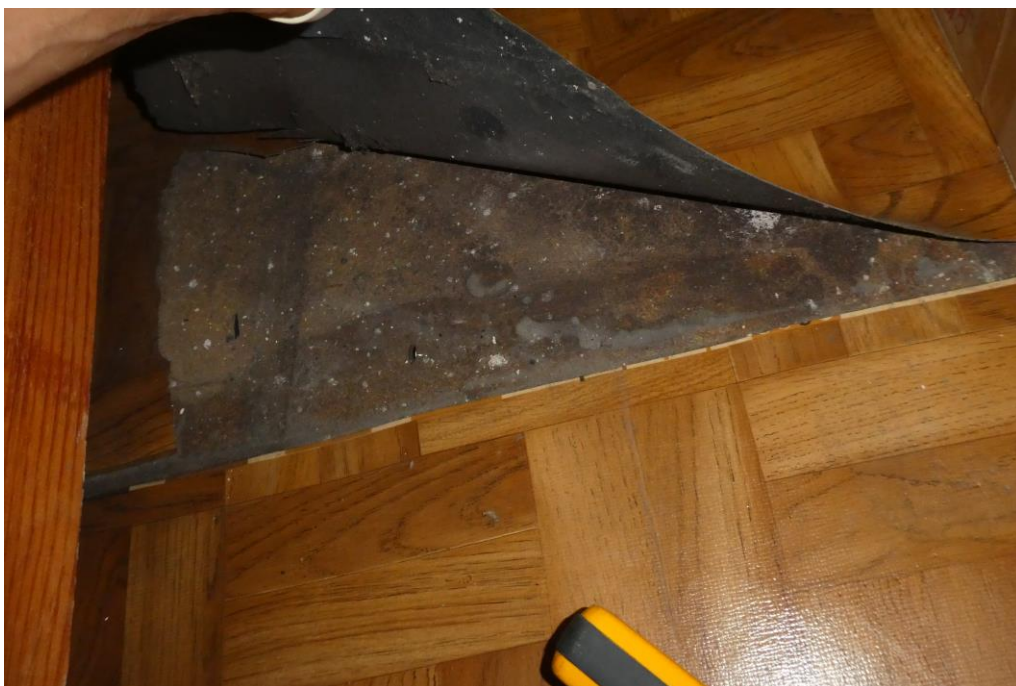
Fot. Grzyby pleśniowe pod wykładziną podłogową

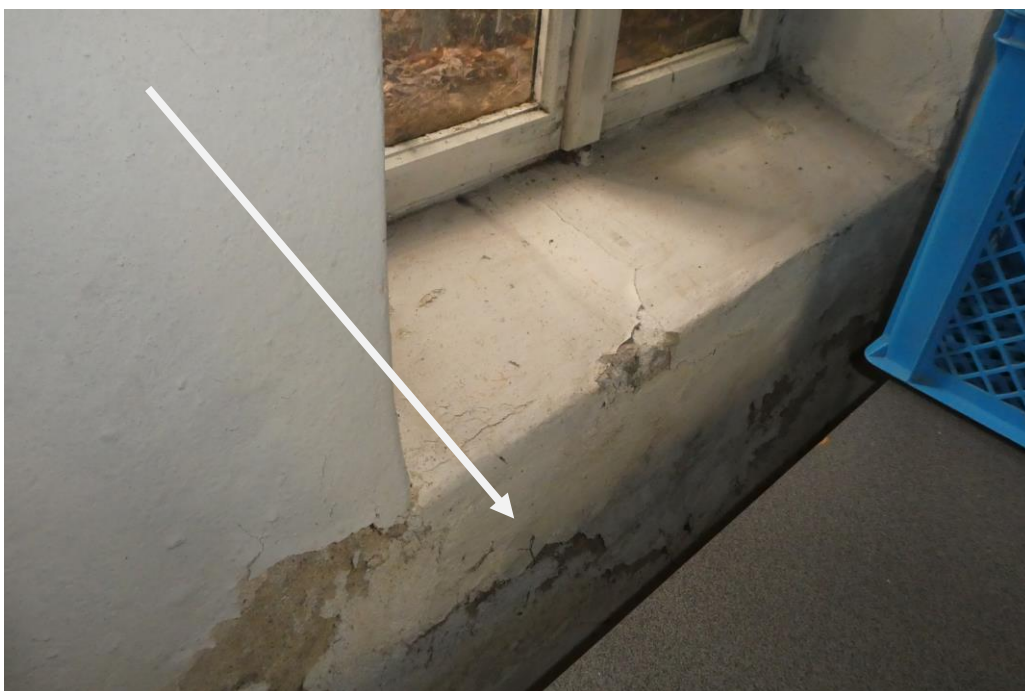
Fot. Mokra ściana zewn. od strony wejścia głównego do budynku Starostwa Powiatowego – Archiwum PUP

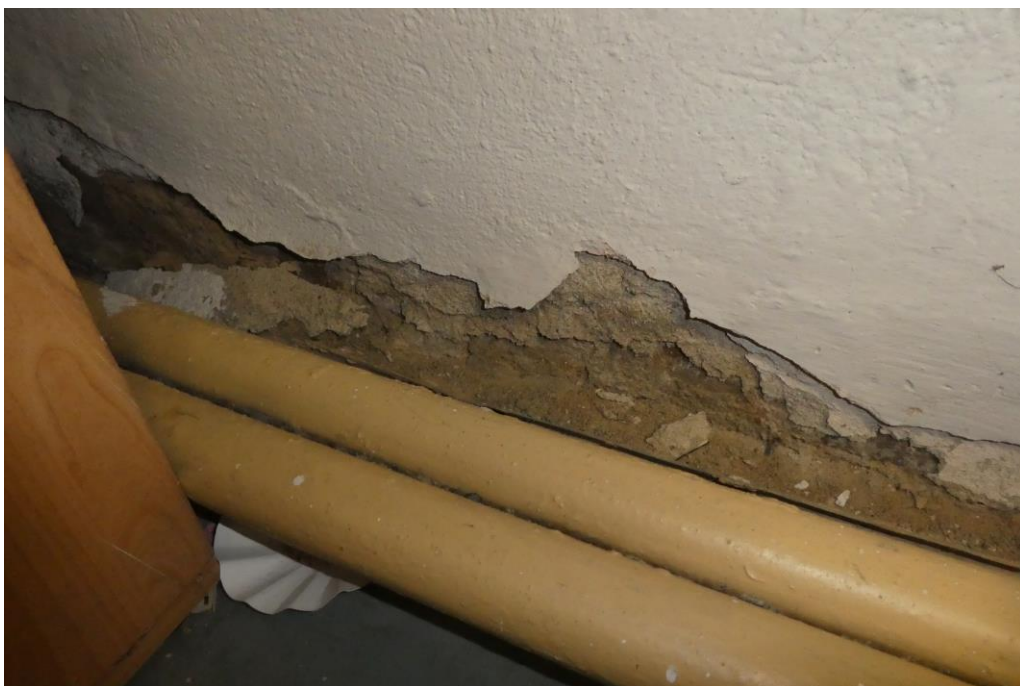
Fot. Osypujący tynk, farba pom. j.w.

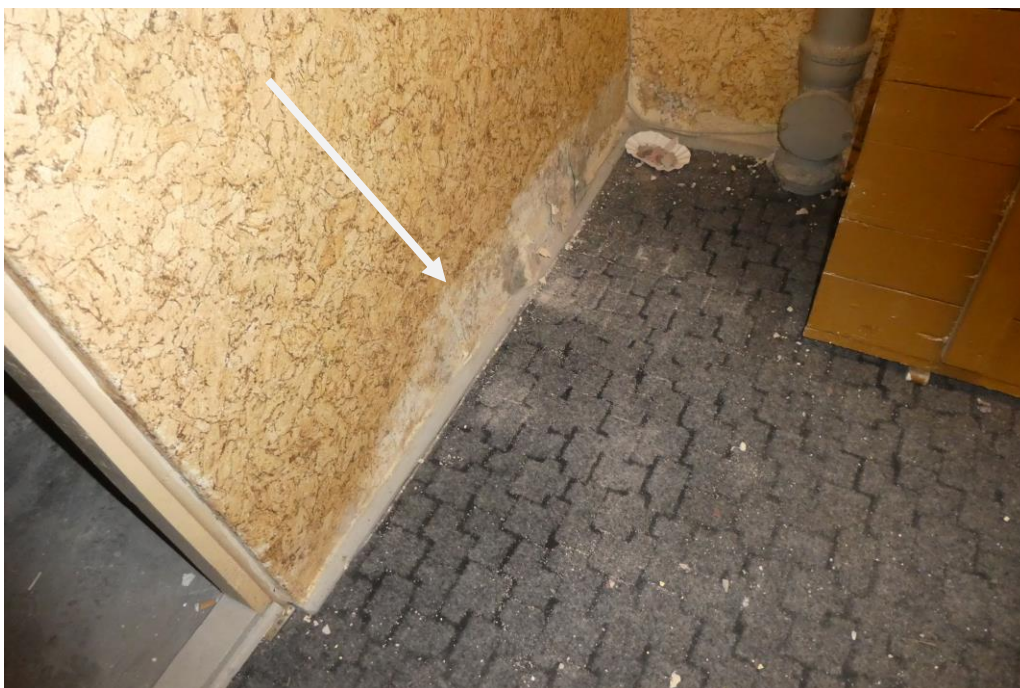
Fot. Zawilgocenia ściany wewnętrznej w pomieszczeniu WIOC
