**Ekspertyza mykologiczna dotycząca ścian  
piwnicznych dla budynku Starostwa Powiatowego w Pile**

| <b>TEMAT</b> | Ekspertyza mykologiczna dotycząca ścian piwnicznych dla budynku Starostwa Powiatowego w Pile |
| <b>ADRES</b> | Aleja Niepodległości 33/35, 64-920 Piła |

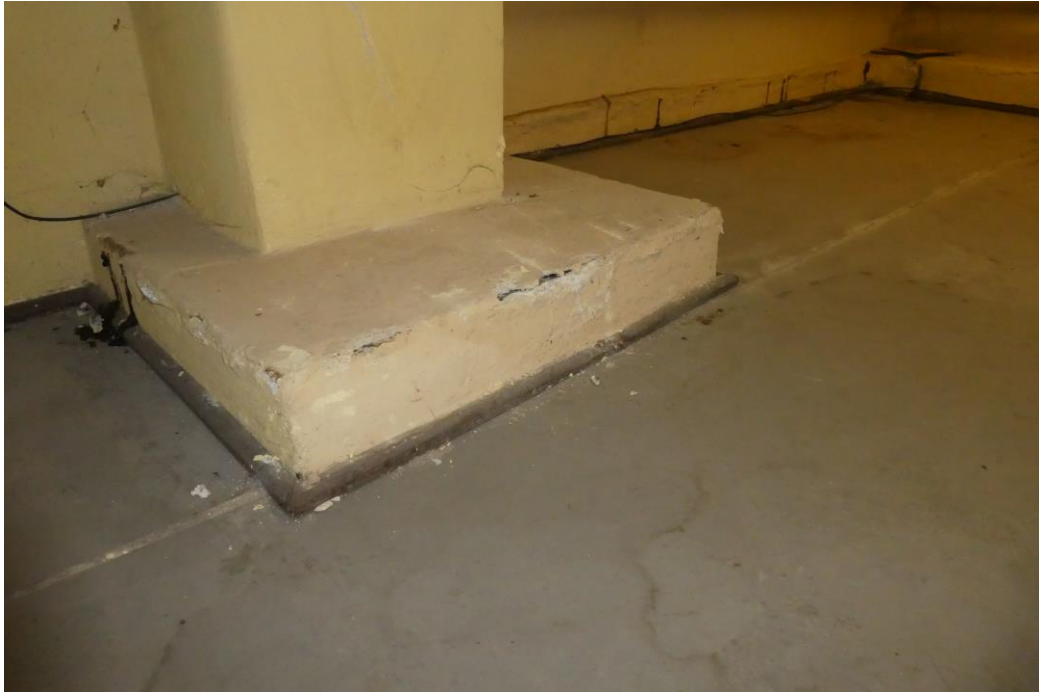
Fot. Odparzone tynki na mokrej ławie fundamentowej – pomieszczenie WIOC

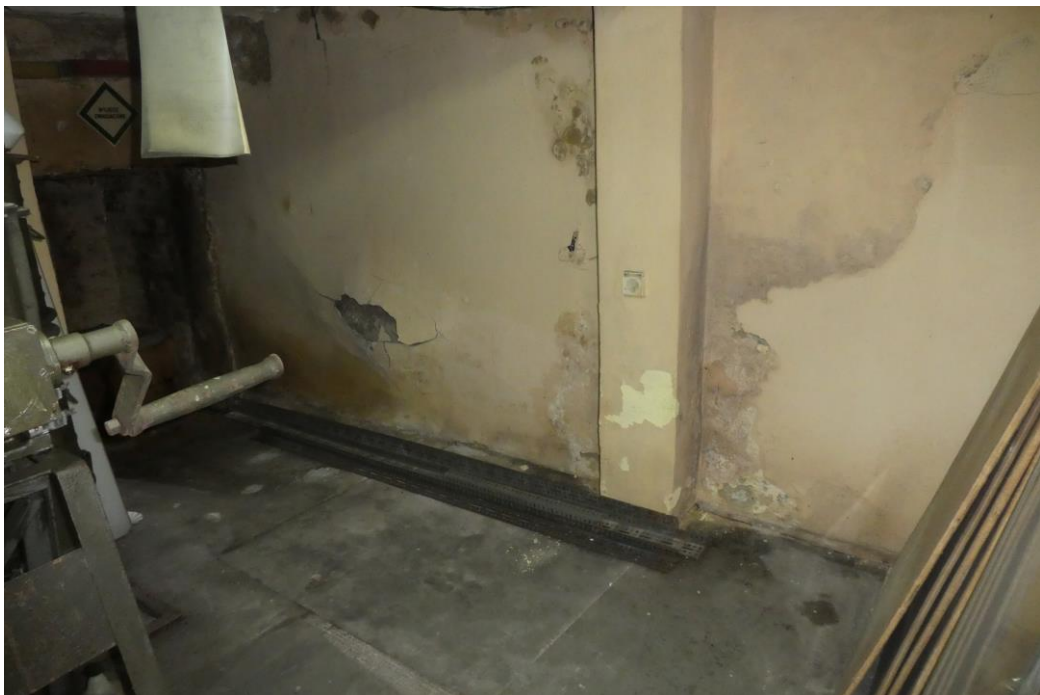
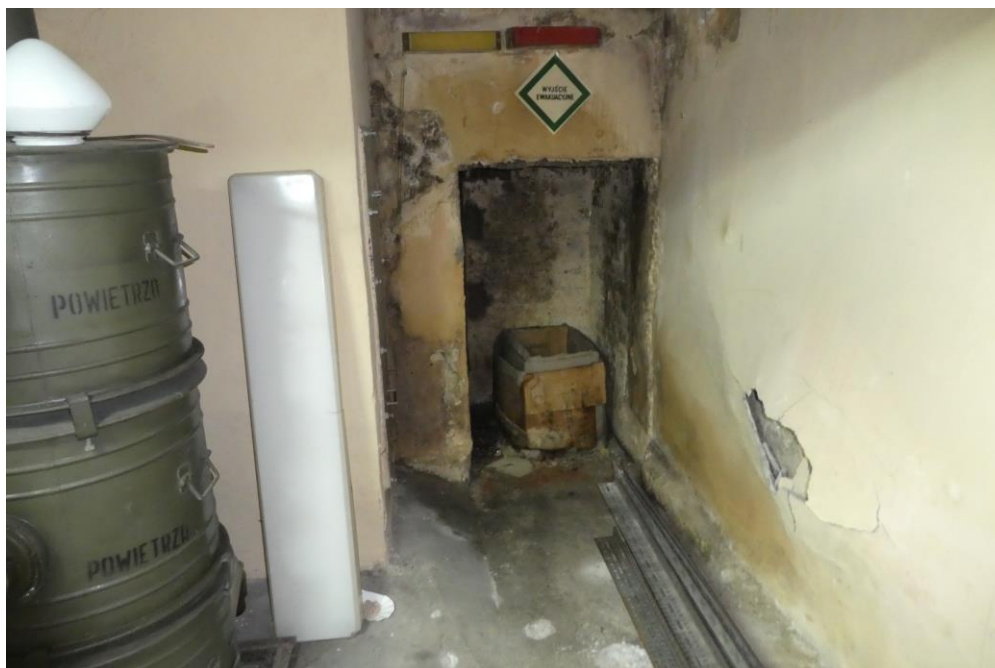
Fot. Korozja biologiczna ściany zewnętrznej w schronie – skrzydło północne

Na wysoki poziom zawilgocenia wraz z korozją biologiczną ścian w schronie od strony północnej budynku ma wpływ zniszczony, niezabezpieczony taras.
