Karta rejestracyjna osuwiska

3 0 - 1 9 - 0 2 2 - 0 0 0 0 1 0

1. Miejscowość: Krostkowo	2. Gmina: Bialośliwie	3. Powiat: pilski	4. Województwo: wielkopolskie
5. Numery ewidencyjne działek część działki 8105/1 (301902_2.0005.8105/1)			
6. Mapa topograficzna 1:10 000 (godło, nazwa): N-33-107-C-b-4	7. Arkusz SMGP 1:50 000: (nazwa, nr arkusza) Szamocin (315)	8. Współrzędne geograficzne: dł. geograf. 17°13'27.8" E szer. geograf. 53°06'57.9" N	
9. Kraina geograficzna: Pojezierze Krajeńskie	10. Jednostka tektoniczna: wał środkowopolski	11. Zlewnia: Noteć	12. Inne dane lokalizacyjne na północny-wschód od Krostkowa, w lesie porastającym kompleks Dębowej Góry

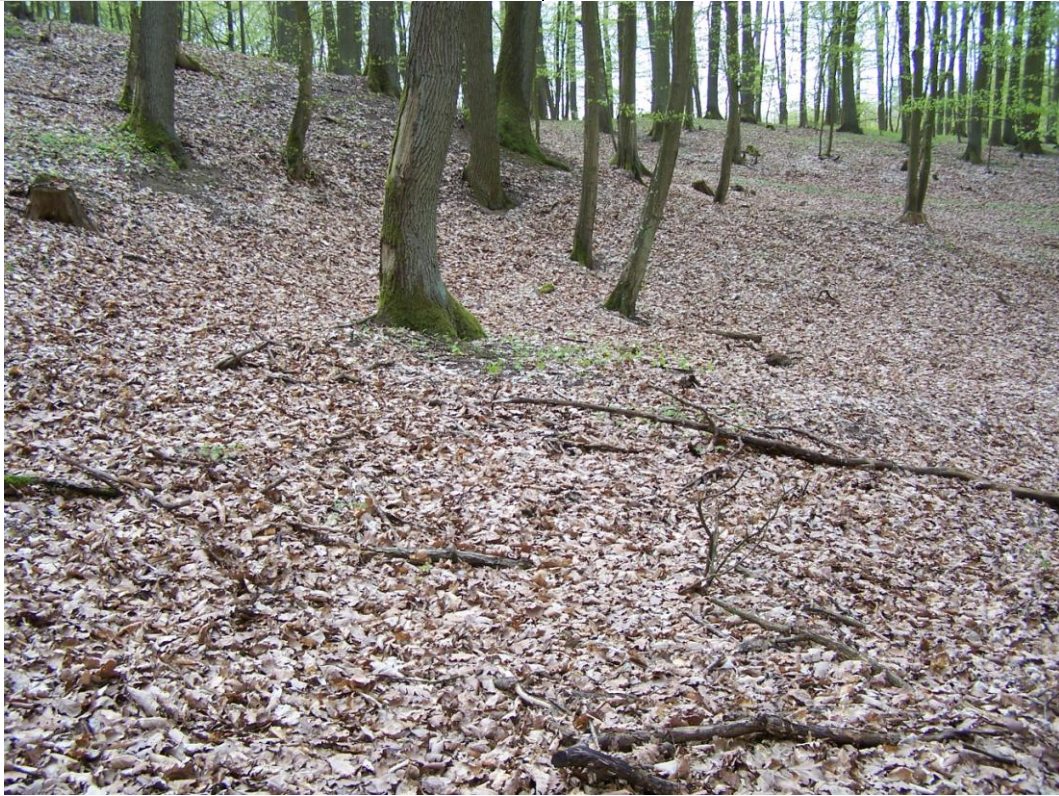
16. Fotografia (-e) osuwiska:

Widok ogólny na dolny fragment osuwiska.

Obecnie nie ma możliwości rozważenia sposobu technicznego zabezpieczenia tego osuwiska – brak jest ku temu podstawowych danych o budowie wglębnej i parametrach geotechnicznych gruntów oraz o samym osuwisku. Potrzebna jest stosowna dokumentacja geologiczno-inżynierska. Jednakże w obecnym stanie zagospodarowania otoczenia osuwiska nie ma potrzeby, aby go zabezpieczać - osuwisko nie stanowi zagrożenia dla obiektów budowlanych, komunikacyjnych czy przesyłowych.

Osuwisko nie powinno być zagospodarowywane (np. zabudowywane). Najlepiej pozostawić dotychczasowy sposób użytkowania.
