Karta rejestracyjna osuwiska

1. Numer ewidencyjny: gm. Miasteczko Kraj. 30 - 19 - 052 - 000005

1. Miejscowość: Miasteczko Krajeńskie	2. Gmina: Miasteczko Krajeńskie	3. Powiat: pilski	4. Województwo: wielkopolskie
5. Numery ewidencyjne działek część działki 948, 949, 950, 954, 8217/9 (301905_2.0005.948; 301905_2.0005.949; 301905_2.0005.950; 301905_2.0005.954; 301905_2.0005.8217/9)			
6. Mapa topograficzna 1:10 000 (godło, nazwa): N-33-106-D-b-4 Miasteczko - Huby; N-33-107-C-a-3 Miasteczko Krajeńskie	7. Arkusz SMGP 1:50 000: (nazwa, nr arkusza) Śmiłowo (314) Szamocin (315)	8. Współrzędne geograficzne: dl. geograf. 16°59'59.20" E szer. geograf. 53°06'00.00" N	
9. Kraina geograficzna: Pojezierze Krajeńskie	10. Jednostka tektoniczna: wał środkowopolski	11. Zlewnia: Noteć	12. Inne dane lokalizacyjne

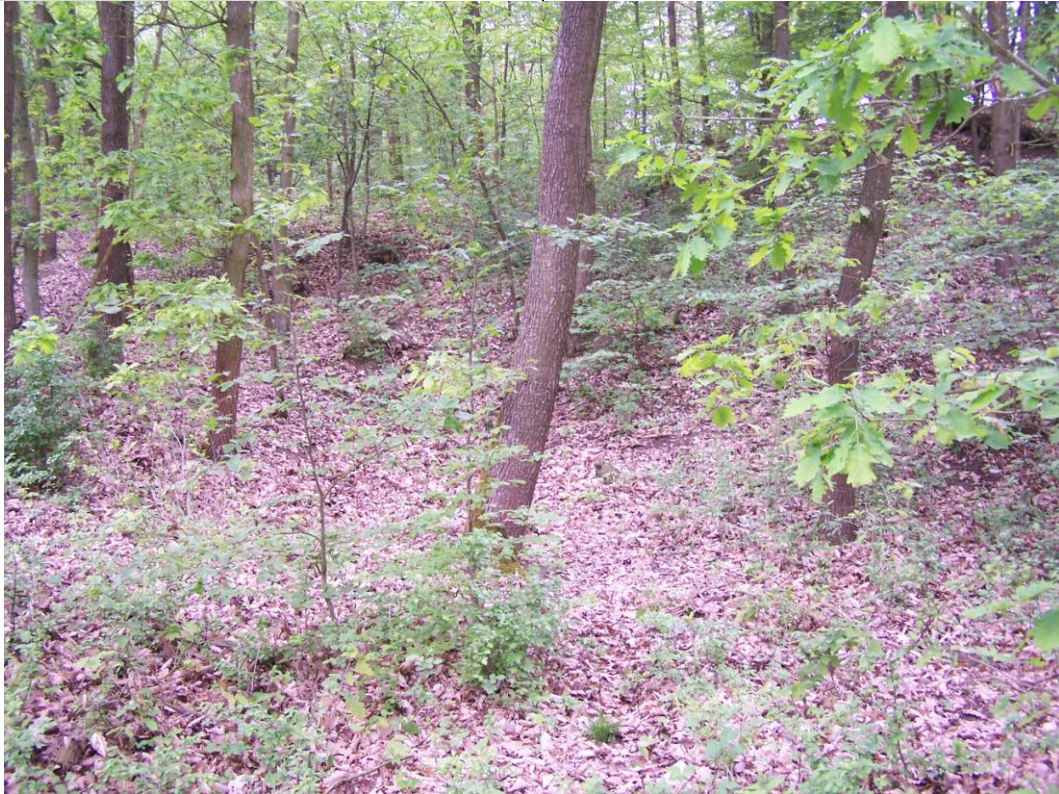
16. Fotografia (-e) osuwiska:

a. Szkody	b. Zagrożenia
1. Uprawy: pochylone pojedyncze drzewa	6. Uprawy: istnieje możliwość pochylecia poj. drzew
2. Zabudowa: nie stwierdzono	7. Zabudowa: nie występują
3. Infrastruktura komunikacyjna: nie stwierdzono	8. Infrastruktura komunikacyjna: nie występują
4. Linie przesyłowe: nie stwierdzono	9. Linie przesyłowe: nie występują
5. Inne: nie stwierdzono	10. Inne: nie występują
11. Ocena możliwości wystąpienia dalszych ruchów osuwiskowych: Prawdopodobieństwo wystąpienia kolejnych ruchów osuwiskowych można określić jako średnie - zwłaszcza w przypadku wystąpienia dużych opadów.

Widok na fragment skarpy.

Obecnie nie ma możliwości rozważenia technicznego sposobu zabezpieczenia tego osuwiska – brak jest ku temu podstawowych danych o budowie wglębnej i parametrach geotechnicznych gruntów oraz o samym osuwisku. Potrzebna byłaby dokumentacja geologiczno-inżynierska.

Obecnie osuwisko nie zagraża obiektom budowlanym czy infrastrukturze stąd można go nie zabezpieczać.

Obszar osuwiska nie powinien być zagospodarowywany inaczej niż jest.

Osuwisko do:	monitoringu	obserwacji
--------------	-------------	------------
