Karta rejestracyjna osuwiska

1. Numer ewidencyjny: gm. Miasteczko Kraj. 30 - 19 - 052 - 000010

1. Miejscowość: Miasteczko - Huby		2. Gmina: Miasteczko Krajeńskie		3. Powiat: pilski		4. Województwo: wielkopolskie	
5. Numery ewidencyjne działek		część działki 255, 256/1, 259, 260 (301905_2.0006.255; 301905_2.0006.256/1; 301905_2.0006.259; 301905_2.0006.260)					
6. Mapa topograficzna 1:10 000 (godło, nazwa): N-33-106-D-b-4 Miasteczko - Huby		7. Arkusz SMGP 1:50 000: (nazwa, nr arkusza) Śmilowo (314)		8. Współrzędne geograficzne: dł. geograf. 16°58'24.3" E szer. geograf. 53°05'13.4" N			
9. Kraina geograficzna: Pojezierze Krajeńskie		10. Jednostka tektoniczna: wał środkowopolski		11. Zlewnia: Noteć		12. Inne dane lokalizacyjne

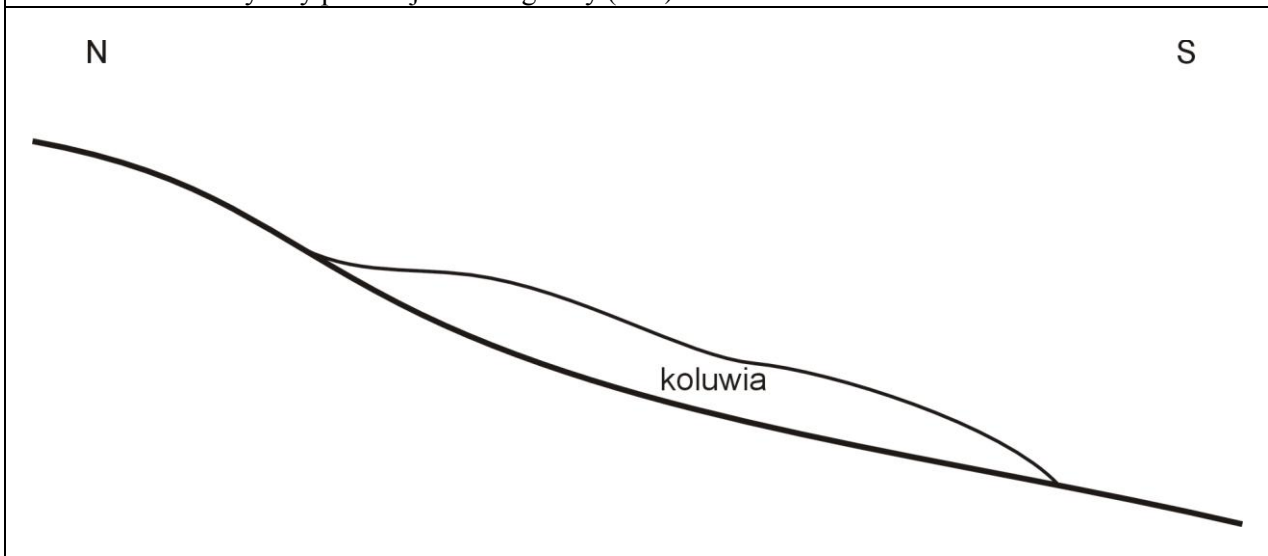
15. Przekrój geologiczny osuwiska:

Bez badań geologiczno-inżynierskich nie można wykonać przekroju geologicznego osuwiska. Poniżej wstawiono schematyczny przekrój morfologiczny (N-S).

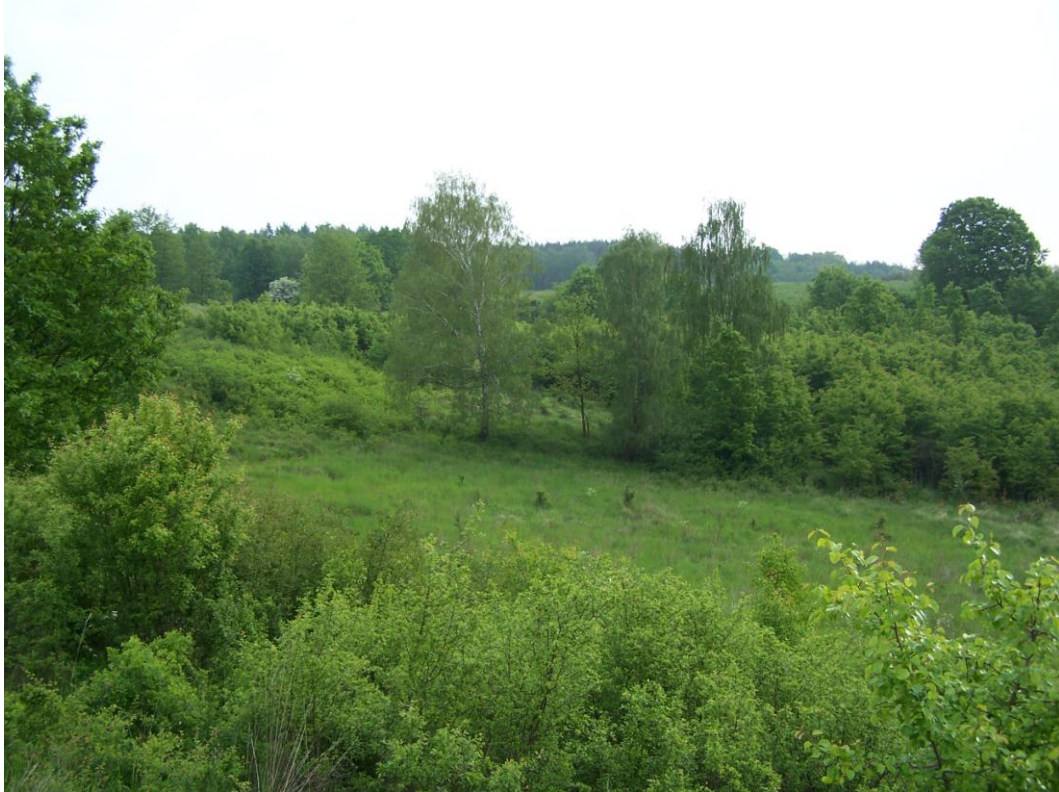
16. Fotografia (-e) osuwiska:

Widok ogólny na rejon osuwiska.

Obecnie nie ma możliwości rozważenia technicznego sposobu zabezpieczenia tego osuwiska – brak jest ku temu podstawowych danych o budowie wglębnej i parametrach geotechnicznych gruntów oraz o samym osuwisku. Potrzebna byłaby dokumentacja geologiczno-inżynierska.

Ponieważ osuwisko nie zagraża obiektom budowlanym, ani infrastrukturze przesyłowej, to obecnie można go nie zabezpieczać.

Obszar osuwiska nie powinien być zagospodarowywany w kierunku budowlanym.
