Karta rejestracyjna osuwiska

1. Numer ewidencyjny: gm. Miasteczko Kraj. 30 - 19 - 052 - 000019

1. Miejscowość: Miasteczko - Huby	2. Gmina: Miasteczko Krajeńskie	3. Powiat: pilski	4. Województwo: wielkopolskie
5. Numery ewidencyjne działek część działki 148, 205/3 (301905_2.0006.148; 301905_2.0006.205/3)			
6. Mapa topograficzna 1:10 000 (godło, nazwa): N-33-106-D-b-4 Miasteczko - Huby	7. Arkusz SMGP 1:50 000: (nazwa, nr arkusza) Śmilowo (314)	8. Współrzędne geograficzne: dł. geograf. 16°59'30.7" E szer. geograf. 53°05'22.3" N	
9. Kraina geograficzna: Pojezierze Krajeńskie	10. Jednostka tektoniczna: wał środkowopolski	11. Zlewnia: Noteć	12. Inne dane lokalizacyjne

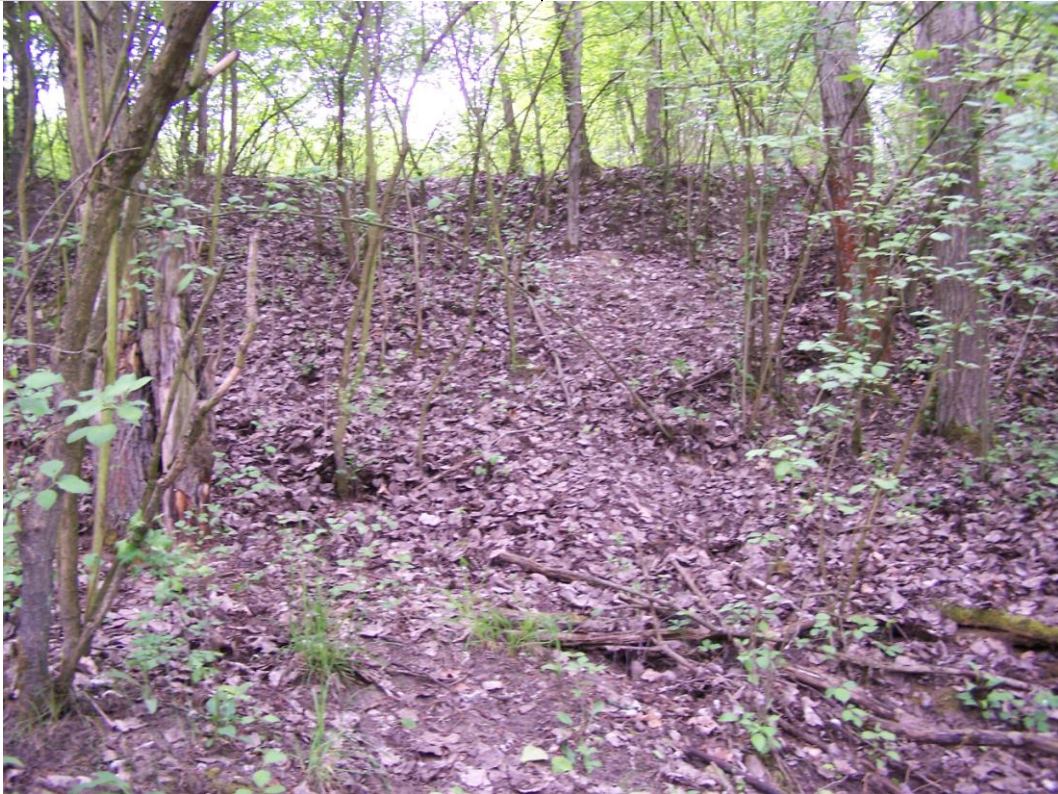
16. Fotografia (-e) osuwiska:

Widok na fragment osuwiska.

Obecnie nie ma możliwości rozważenia technicznego sposobu zabezpieczenia tego osuwiska – brak jest ku temu podstawowych danych o budowie wglębnej i parametrach geotechnicznych gruntów oraz o samym osuwisku. Potrzebna byłaby dokumentacja geologiczno-inżynierska.

Obszar osuwiska nie powinien być zagospodarowywany w kierunku budowlano-technicznym.
