# Karta rejestracyjna osuwiska

1. Numer ewidencyjny: gm. Miasteczko Kraj. 3 0 - 1 9 - 0 5 2 - 0 0 0 0 2 0

| 1. Miejscowość:<br><b>Miasteczko - Huby</b> | 2. Gmina:<br><b>Miasteczko Krajeńskie</b> | 3. Powiat:<br><b>pilski</b> | 4. Województwo:<br><b>wielkopolskie</b> |

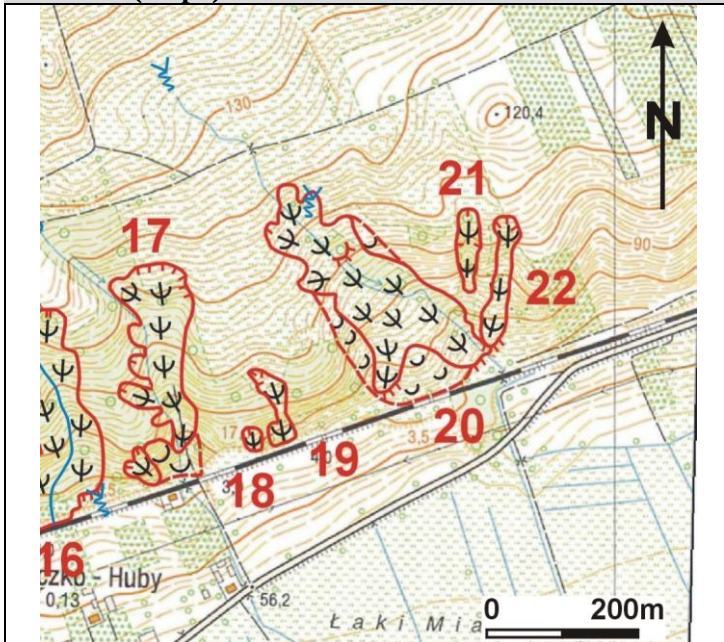
**14. Szkic (mapa) osuwiska:**

| 6. Krótki opis:<br><b>Osuwisko średniej wielkości, o wydłużonym kształcie, okresowo aktywne i nieaktywne. Położone w środkowej i dolnej części stoku. Jest to zsuw ziemny.</b> | | | | | |

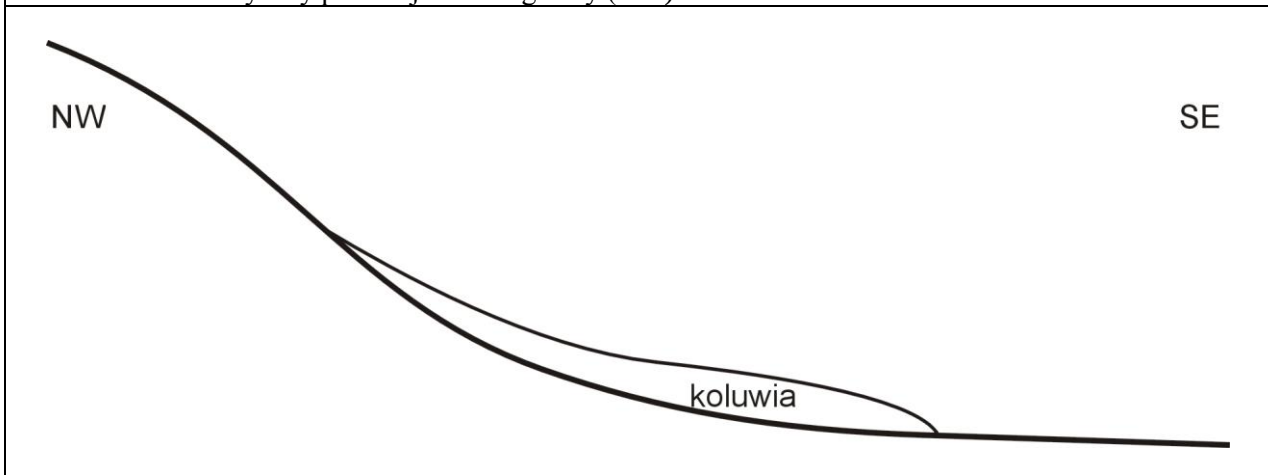
**15. Przekrój geologiczny osuwiska:**

Bez badań geologiczno-inżynierskich nie można wykonać przekroju geologicznego osuwiska. Poniżej wstawiono schematyczny przekrój morfologiczny (N-S).

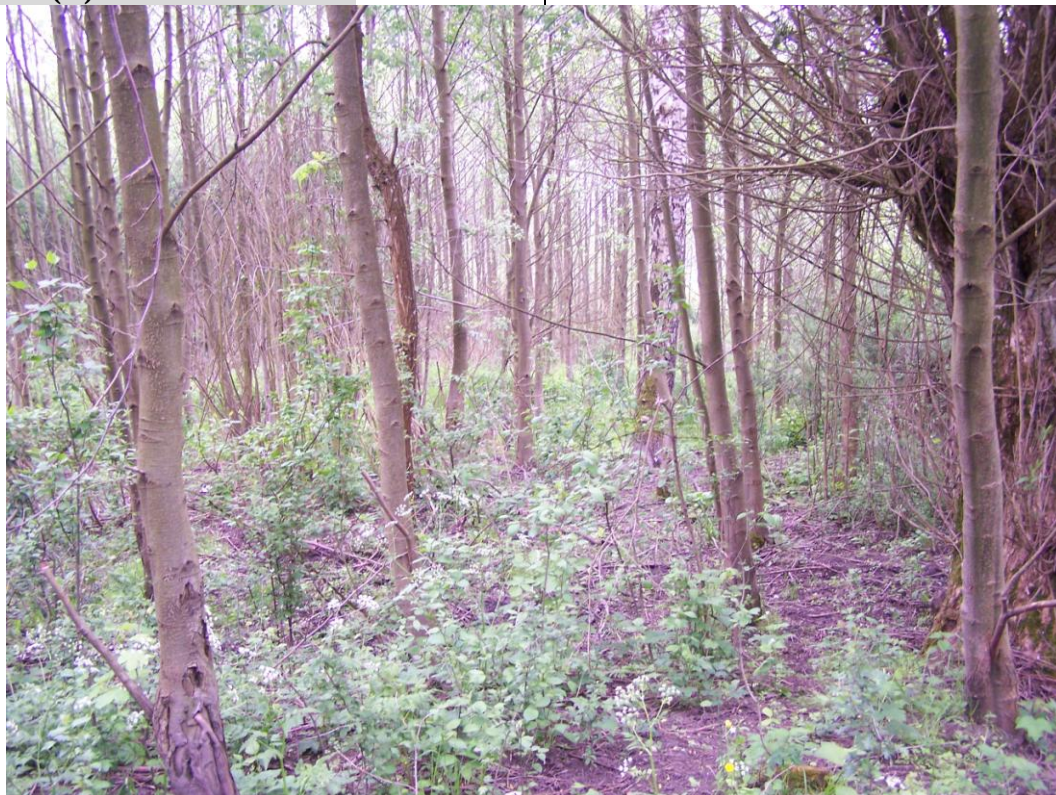
**16. Fotografia (-e) osuwiska:**

**Widok na fragment osuwiska.**

**Obecnie nie ma możliwości rozważenia technicznego sposobu zabezpieczenia tego osuwiska – brak jest ku temu podstawowych danych o budowie wglębnej i parametrach geotechnicznych gruntów oraz o samym osuwisku. Potrzebna byłaby dokumentacja geologiczno-inżynierska.**

**Obszar osuwiska nie powinien być zagospodarowywany w kierunku budowlano-technicznym.**

**Osuwisko do obserwacji.**
