# Karta rejestracyjna osuwiska

1. Numer ewidencyjny: gm. Miasteczko Kraj. 3 0 - 1 9 - 0 5 2 - 0 0 0 0 3 2

| 1. Miejscowość:<br><b>Wolsko</b> | 2. Gmina:<br><b>Miasteczko Krajeńskie</b> | 3. Powiat:<br><b>pilski</b> | 4. Województwo:<br><b>wielkopolskie</b> |

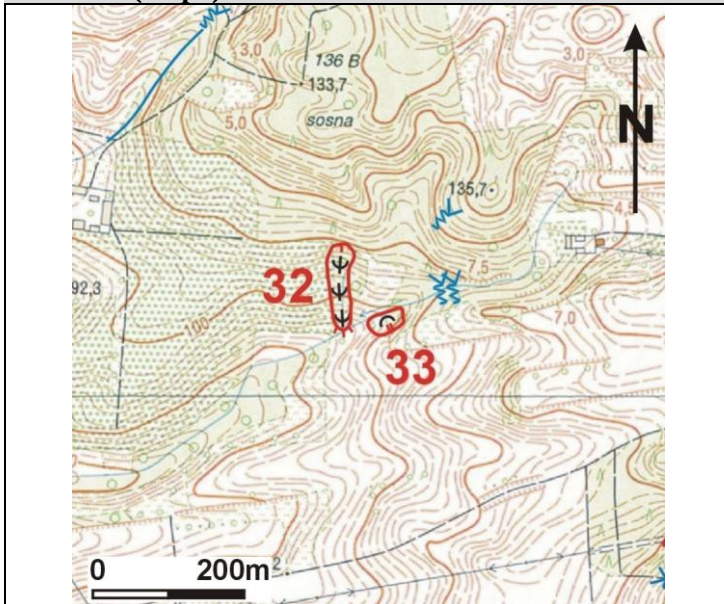
**14. Szkic (mapa) osuwiska:**

| 6. Krótki opis:<br><b>Osuwisko średnio-małe, okresowo aktywne, położone w lesie. Rozwinięte wzdłuż dolinki. Osuwisko nie stanowi zagrożenia dla zabudowy, czy infrastruktury przesyłowej lub transportowej.</b> | | | | | |

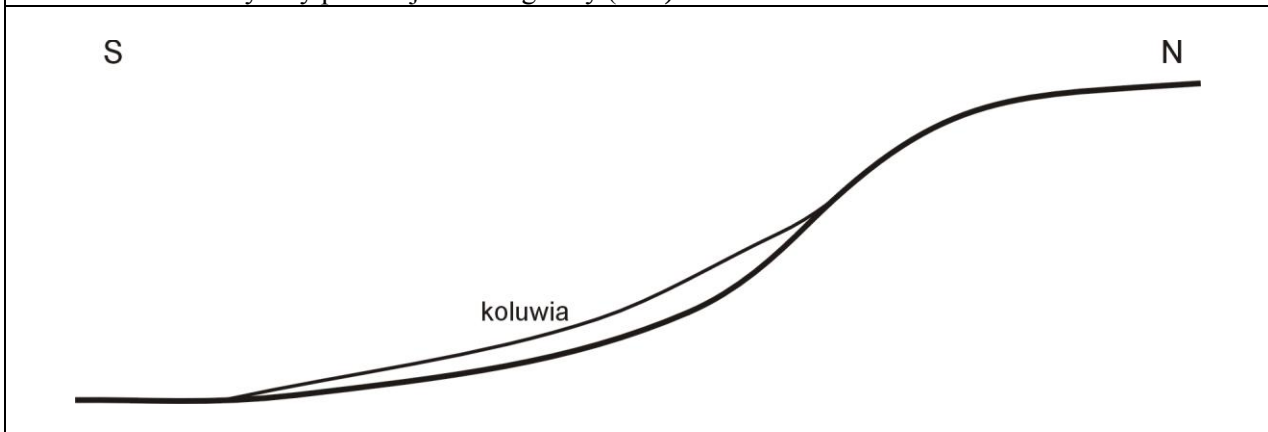
**15. Przekrój geologiczny osuwiska:**

Bez badań geologiczno-inżynierskich nie można wykonać przekroju geologicznego osuwiska. Poniżej wstawiono schematyczny przekrój morfologiczny (S-N).

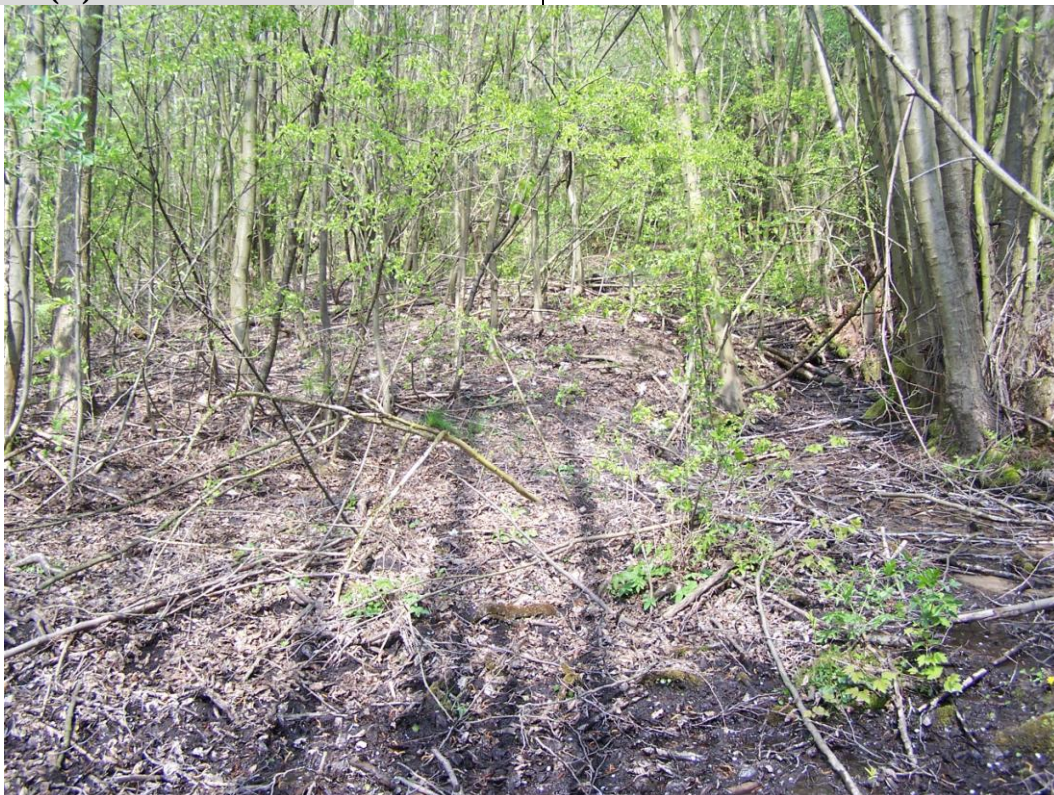
**16. Fotografia (-e) osuwiska:**

| a. Szkody | b. Zagrożenia |
|---|---|
| 1. Uprawy:<br><b>pochylone poj. drzewa</b> | 6. Uprawy:<br><b>istnieje możliwość pochylenia poj. drzew</b> |
| 11. Ocena możliwości wystąpienia dalszych ruchów osuwiskowych:<br><b>Prawdopodobieństwo wystąpienia kolejnych ruchów osuwiskowych można określić, jako średnie i małe.</b> | |

**Widok na fragment osuwiska.****17. Uwagi o możliwości zabezpieczenia oraz dodatkowe informacje:**

Obecnie nie ma możliwości rozważenia technicznego sposobu zabezpieczenia tego osuwiska – brak jest ku temu podstawowych danych o budowie wglębnej i parametrach geotechnicznych gruntów oraz o samym osuwisku. Potrzebna byłaby dokumentacja geologiczno-inżynierska.

Osuwiska tego z uwagi, że nie zagraża ono obiektom budowlanym, czy infrastrukturze, można obecnie nie zabezpieczać, pozostawiając dotychczasowy sposób użytkowania.

**Obszar osuwiska nie powinien być zagospodarowywany w kierunku budowlano-technicznym.**
