Karta rejestracyjna osuwiska

1. Numer ewidencyjny: gm. Miasteczko Kraj. 30 - 19 - 052 - 000045

1. Miejscowość: Wolsko	2. Gmina: Miasteczko Krajeńskie	3. Powiat: pilski	4. Województwo: wielkopolskie
5. Numery ewidencyjne działek część działki 92, 91 (301905_2.0008.92; 301905_2.0008.91)			
6. Mapa topograficzna 1:10 000 (godło, nazwa): N-33-107-C-a-3 Miasteczko Krajeńskie	7. Arkusz SMGP 1:50 000: (nazwa, nr arkusza) Szamocin (315)	8. Współrzędne geograficzne: dł. geograf. 17°03'23.5" E szer. geograf. 53°05'34.2" N	
9. Kraina geograficzna: Pojezierze Krajeńskie	10. Jednostka tektoniczna: wał środkowopolski	11. Zlewnia: Noteć	12. Inne dane lokalizacyjne

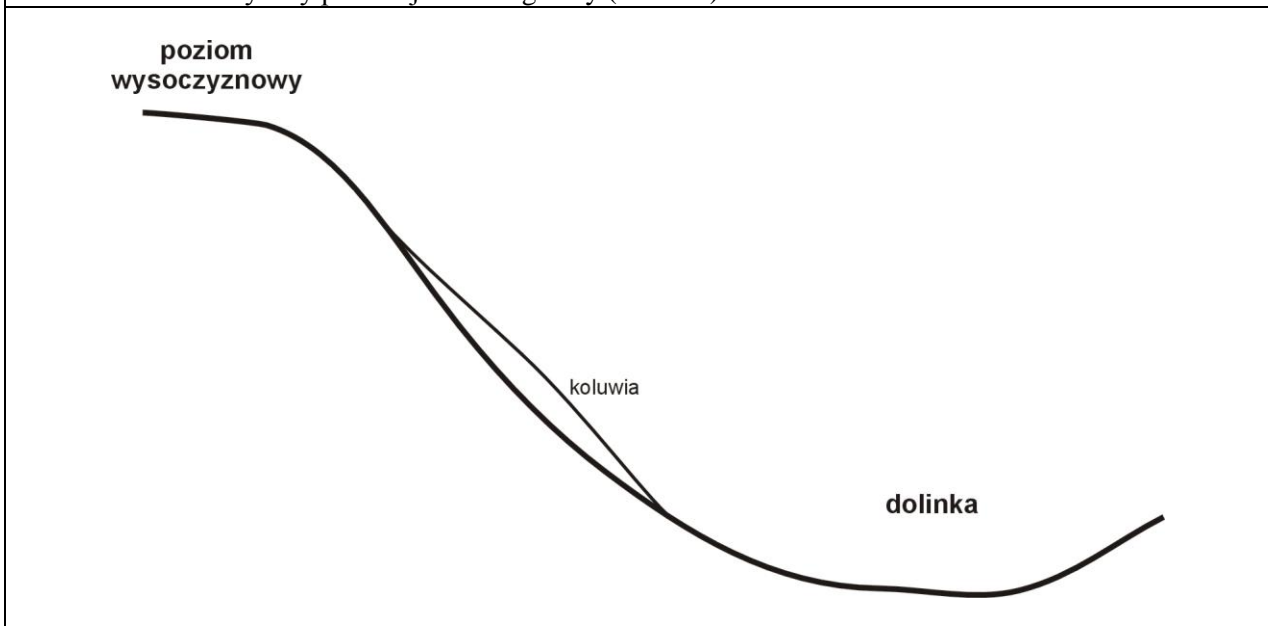
15. Przekrój geologiczny osuwiska:

Bez badań geologiczno-inżynierskich nie można wykonać przekroju geologicznego osuwiska. Poniżej wstawiono schematyczny przekrój morfologiczny (NW-SE).

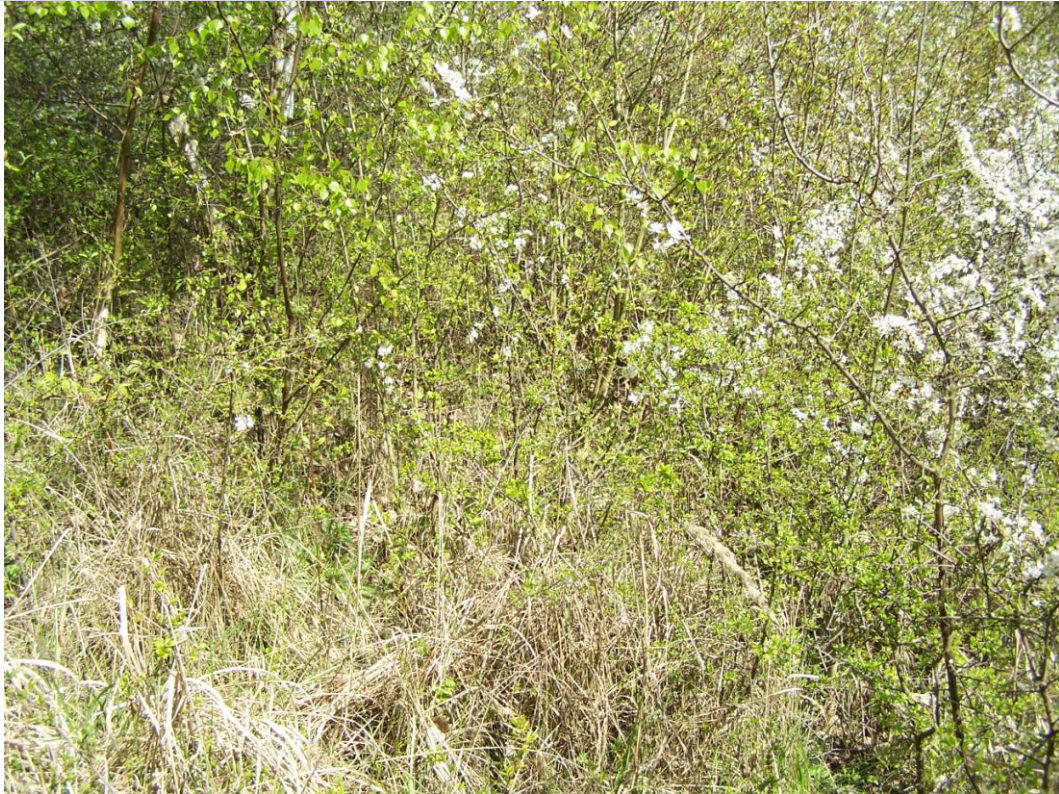
16. Fotografia (-e) osuwiska:

1. Sytuacja geomorfologiczna: stok środkowy		2. Układ geologiczny: asekwentne	
3. Rodzaj materiału: gruntowe (ziemne)	4. Rodzaj ruchu: zsuw	5. Stopień aktywności: A x O N	
6. Krótki opis: Osuwisko małe, okresowo aktywne, położone na zboczu dolinki erozyjno-denudacyjnej. Osuwisko jest silnie zakrzaczone - interpretacja wg modelu ISOK.

Widok na fragment osuwiska.

Obecnie nie ma możliwości rozważenia technicznego sposobu zabezpieczenia tego osuwiska – brak jest ku temu podstawowych danych o budowie wglębnej i parametrach geotechnicznych gruntów oraz o samym osuwisku. Potrzebna byłaby dokumentacja geologiczno-inżynierska.

Osuwisko nie zagraża obiektom budowlany stąd obecnie można go nie zabezpieczać.

Obszar osuwiska nie powinien być zagospodarowywany w kierunku budowlano-technicznym.

Osuwisko do:	monitoringu	obserwacji
--------------	-------------	------------
