Karta rejestracyjna osuwiska

1. Numer ewidencyjny: gm. Miasteczko Kraj. 3 0 - 1 9 - 0 5 2 - 0 0 0 0 4 8

1. Miejscowość: Wolsko	2. Gmina: Miasteczko Krajeńskie	3. Powiat: pilski	4. Województwo: wielkopolskie
5. Numery ewidencyjne działek część działki 191/5, 191/1, 192/1, 191/6, 193, 8146/1 (301905_2.0008.191/5; 301905_2.0008.191/1; 301905_2.0008.192/1; 301905_2.0008.191/6; 301905_2.0008.193; 301905_2.0008.8146/1)			
6. Mapa topograficzna 1:10 000 (godło, nazwa): N-33-107-C-a-4		7. Arkusz SMGP 1:50 000: (nazwa, nr arkusza) Szamocin (315)	8. Współrzędne geograficzne: dł. geograf. 17°04'07.3" E szer. geograf. 53°05'49.5" N
9. Kraina geograficzna: Pojezierze Krajeńskie	10. Jednostka tektoniczna: wał środkowopolski	11. Zlewnia: Noteć	12. Inne dane lokalizacyjne

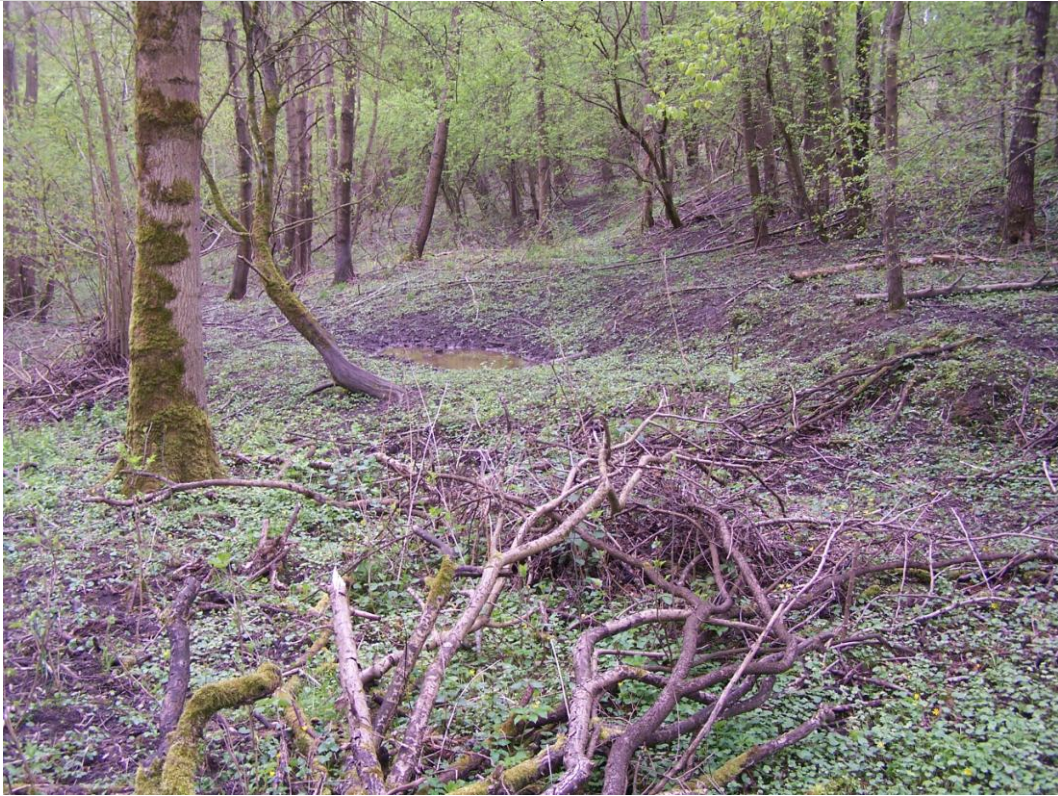
16. Fotografia (-e) osuwiska:

1. Sytuacja geomorfologiczna: stok cały		2. Układ geologiczny: asekwentne	
3. Rodzaj materiału: gruntowe (ziemne)	4. Rodzaj ruchu: zsuw	5. Stopień aktywności: A x O N	
6. Krótki opis: Osuwisko duże, okresowo aktywne, położone na zboczu dolinki erozyjno-denudacyjnej. Zbocze podcinane jest przez niewielki ciek.

a. Szkody	b. Zagrożenia
1. Uprawy: pochylone drzewa	6. Uprawy: możliwość pochylenia poj. drzew
2. Zabudowa: nie stwierdzono	7. Zabudowa: nie występują
3. Infrastruktura komunikacyjna: nie stwierdzono	8. Infrastruktura komunikacyjna: nie występują
4. Linie przesyłowe: nie stwierdzono	9. Linie przesyłowe: nie występują
5. Inne: nie stwierdzono	10. Inne: nie występują
11. Ocena możliwości wystąpienia dalszych ruchów osuwiskowych: Prawdopodobieństwo wystąpienia kolejnych ruchów osuwiskowych można określić, jako małe i średnie.

Widok na fragment osuwiska.

Obecnie nie ma możliwości rozważenia technicznego sposobu zabezpieczenia tego osuwiska – brak jest ku temu podstawowych danych o budowie wglębnej i parametrach geotechnicznych gruntów oraz o samym osuwisku. Potrzebna byłaby dokumentacja geologiczno-inżynierska.

Osuwisko nie zagraża obiektom budowlanym, stąd obecnie można go nie zabezpieczać.

Obszar osuwiska nie powinien być zagospodarowywany w kierunku budowlano-technicznym.

Osuwisko do:	monitoringu	obserwacji
--------------	-------------	------------
