# Karta rejestracyjna osuwiska

1. Numer ewidencyjny: 3 0 - 1 9 - 0 3 2 - 0 0 0 0 0 1

| 1. Miejscowość:<br><b>Kaczory</b> | 2. Gmina:<br><b>Kaczory</b> | 3. Powiat:<br><b>pilski</b> | 4. Województwo:<br><b>wielkopolskie</b> |

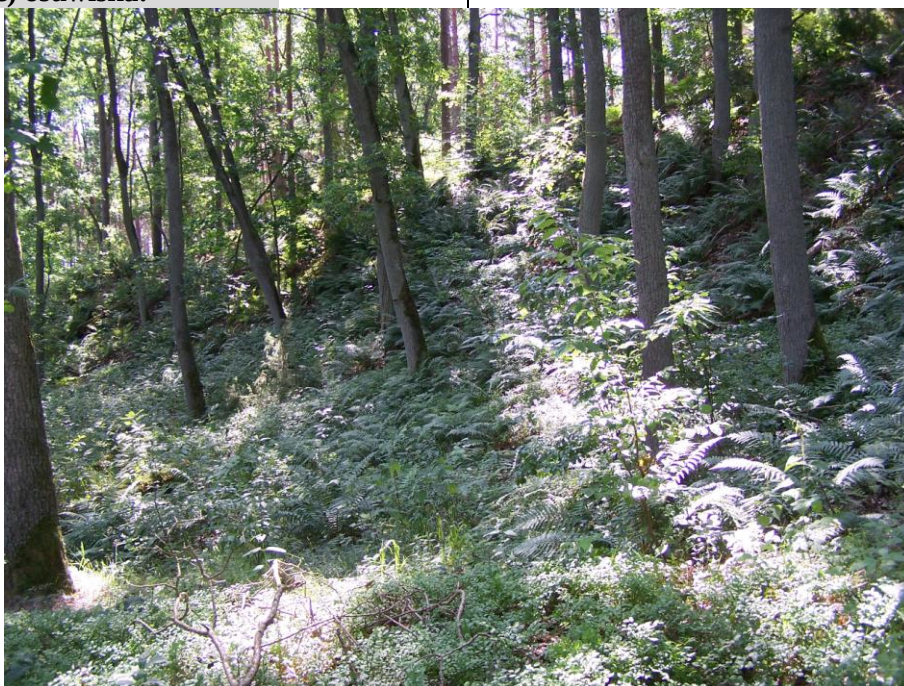
| a. Szkody | b. Zagrożenia |
|---|---|
| 1. Uprawy:<br><b>pochylone pojedyncze drzewa</b> | 6. Uprawy:<br><b>możliwość pochylenia pojedynczych drzew</b> |

**Górna część osuwiska.**

Obecnie nie ma możliwości rozważenia sposobu technicznego zabezpieczenia tego osuwiska – brak jest ku temu podstawowych danych o budowie wglębnej i parametrach geotechnicznych gruntów oraz o samym osuwisku. Potrzebna jest stosowna dokumentacja geologiczno-inżynierska. Jednakże biorąc pod uwagę położenie osuwiska wydaje się, iż nie m potrzeby czynić takich starań.

**Osuwisko nie powinno być zagospodarowywane.**

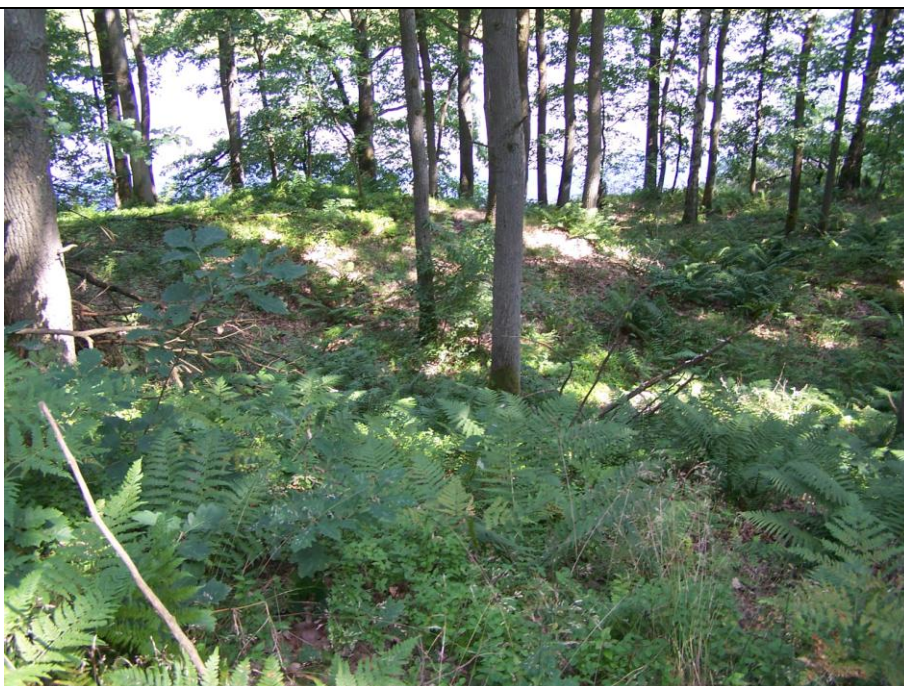
**Dolna część osuwiska**
