Karta rejestracyjna osuwiska

3 0 - 1 9 - 0 3 2 - 0 0 0 0 0 5

1. Miejscowość: Rzadkowo	2. Gmina: Kaczory	3. Powiat: pilski	4. Województwo: wielkopolskie
5. Numery ewidencyjne działek część działki 8271/2 (301903_2.0010.8271/2);			
6. Mapa topograficzna 1:10 000 (godło, nazwa): N-33-106-D-b-4 Miasteczko - Huby	7. Arkusz SMGP 1:50 000: (nazwa, nr arkusza) Śmilowo (314)	8. Współrzędne geograficzne: dl. geograf. 16°58'00.18" E szer. geograf. 53°05'38.70" N	
9. Kraina geograficzna: Pojezierze Krajeńskie	10. Jednostka tektoniczna: wał środkowopolski	11. Zlewnia: Noteć	12. Inne dane lokalizacyjne

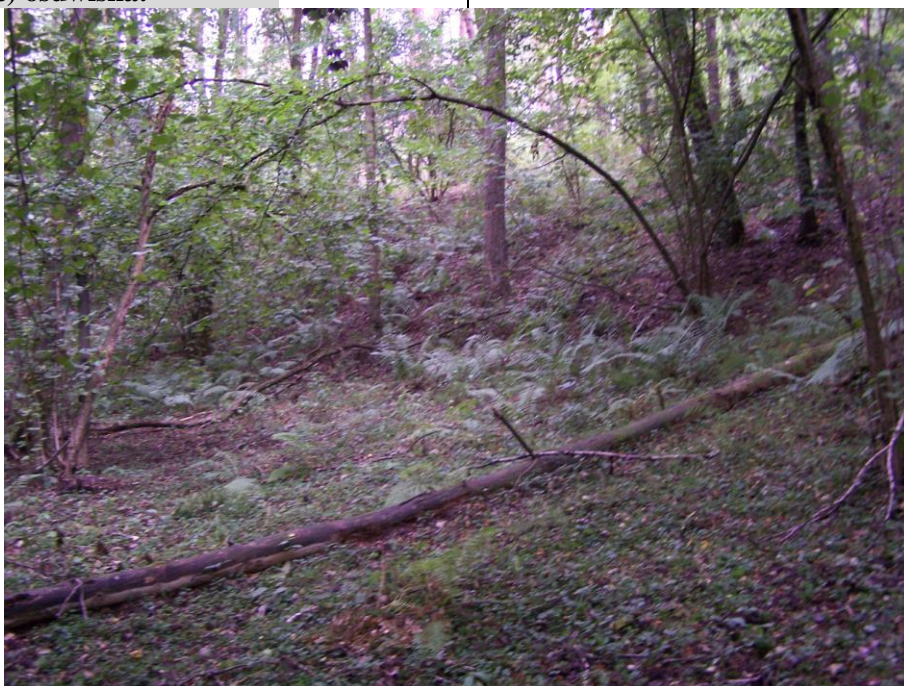
Górna część osuwiska.

Obecnie nie ma możliwości rozważenia sposobu technicznego zabezpieczenia tego osuwiska – brak jest ku temu podstawowych danych o budowie wglębnej i parametrach geotechnicznych gruntów oraz o samym osuwisku. Potrzebna jest stosowna dokumentacja geologiczno-inżynierska. Jednakże biorąc pod uwagę położenie osuwiska wydaje się, iż nie m potrzeby czynić takich starań.

Obszar osuwiska nie powinien być zagospodarowywany.

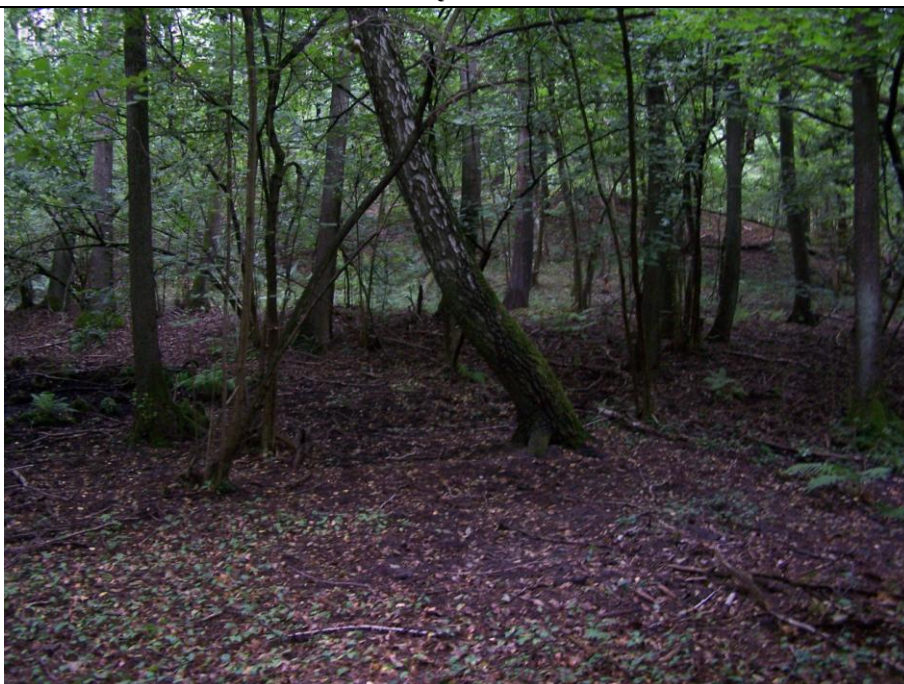
Dolna część osuwiska
