# Karta rejestracyjna osuwiska

1. Numer ewidencyjny: 3 0 - 1 9 - 0 3 2 - 0 0 0 0 1 3

| 1. Miejscowość:<br><b>Krzewina</b> | 2. Gmina:<br><b>Kaczory</b> | 3. Powiat:<br><b>pilski</b> | 4. Województwo:<br><b>wielkopolskie</b> |

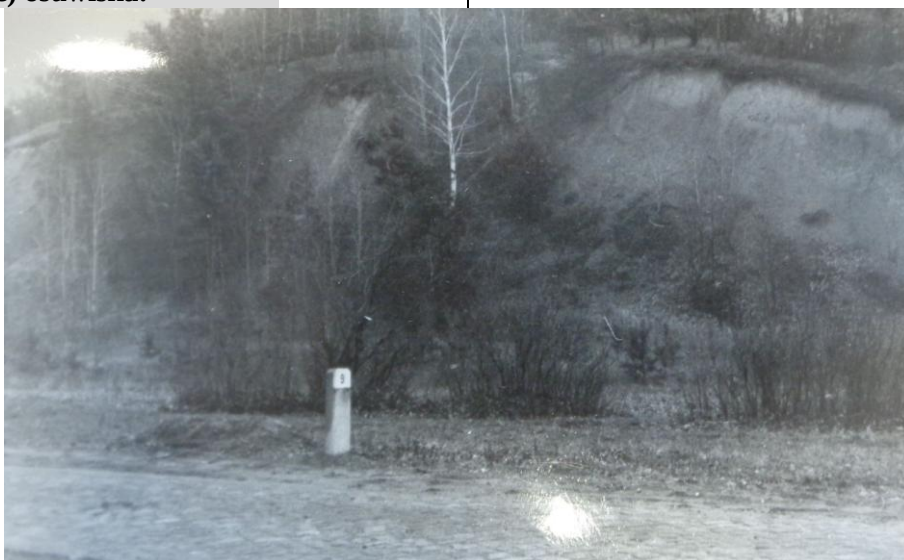
| <b>b.d.</b> | <b>brak dokładnych danych o czasie powstania tego osuwiska; według Stęszewskiego (1970) – por. spis lit. w tekście ruchy osuwiskowe notowane były w 1969 r.</b> | <b>naturalna – infiltracja wód opadowych;</b> |

**Widok osuwiska w 1969 r., za Stęszewski (1970).**

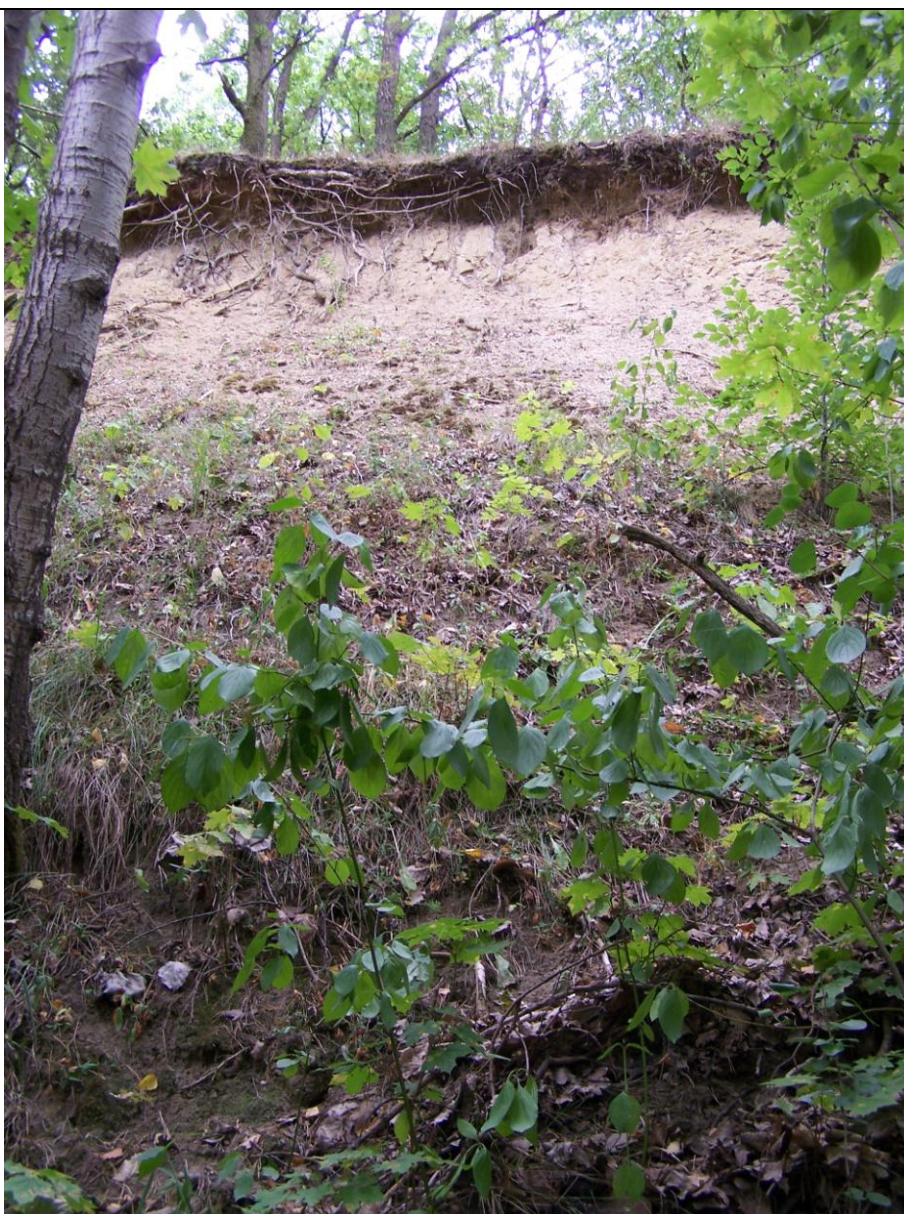
| a. Szkody | b. Zagrożenia |
|---|---|
| 1. Uprawy:<br><b>pochylone pojedyncze drzewa</b> | 6. Uprawy:<br><b>możliwość pochylenia pojedynczych drzew</b> |

Osuwisko nie badane. W roku 1970 opisał je Stęszewski (por. spis lit. w tekście). Gdyby nie ten opis to obecnie miejsce to włączono by do TZRM bez klasyfikowania go jako osuwisko. Teren dawnego wyrobiska na ścianie którego doszło do zsuwu mas ziemnych, obecnie jest zarośnięty przez drzewa. Utrudnia to dobrą ocenę sytuacji, gdyż sam zsuw był płytki.

**Obecny widok górnej części osuwiska.**

Obecnie nie ma możliwości rozważenia sposobu technicznego zabezpieczenia tego osuwiska – brak jest ku temu podstawowych danych o budowie wglębnej i parametrach geotechnicznych gruntów oraz o samym osuwisku. Potrzebna jest stosowna dokumentacja geologiczno-inżynierska. Jednakże biorąc pod uwagę położenie osuwiska wydaje się, iż nie m potrzeby czynić takich starań.

**Obszar osuwiska nie powinien być zagospodarowywany.**
