# Karta rejestracyjna osuwiska

1. Numer ewidencyjny: 3 0 - 1 9 - 0 7 4 - 0 0 0 0 0 2

| 1. Miejscowość:<br><b>Ujście</b> | 2. Gmina:<br><b>Ujście</b> | 3. Powiat:<br><b>pilski</b> | 4. Województwo:<br><b>wielkopolskie</b> |

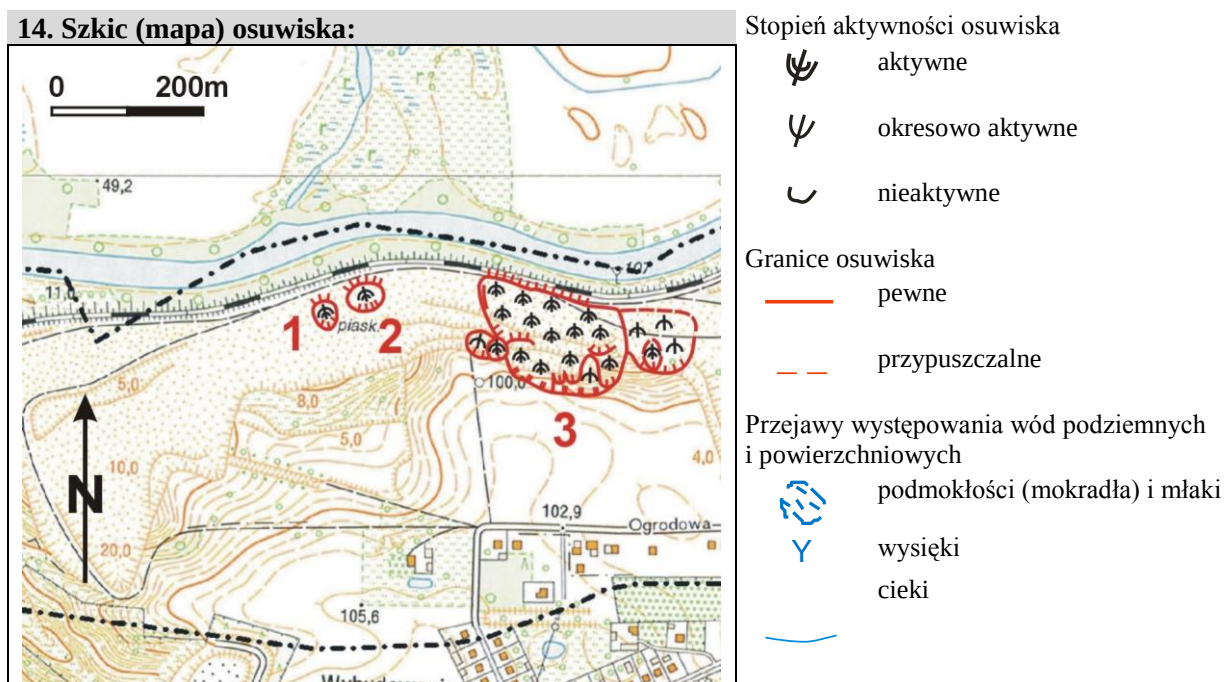
| <b>15. Przekrój geologiczny osuwiska:</b> |

| Bez badań geologiczno-inżynierskich nie można wykonać przekroju geologicznego osuwiska. Poniżej wstawiono schematyczny przekrój morfologiczny (S-N). |

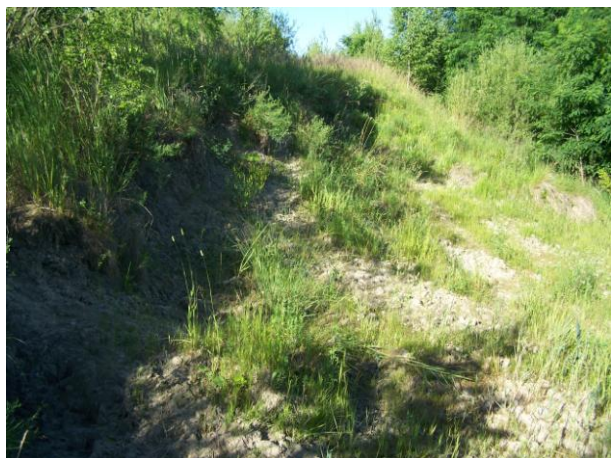
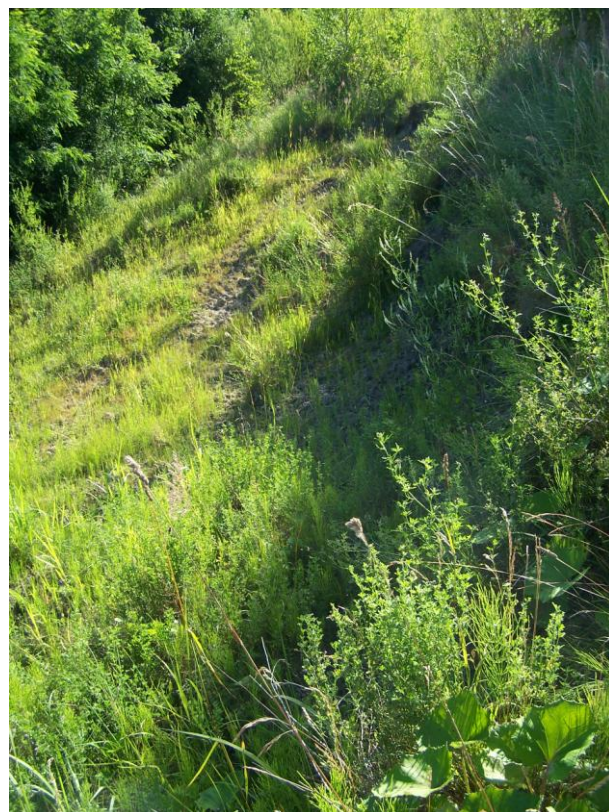
| 6. Krótki opis:<br><b>Osuwisko małe w całości aktywne. Położone w dolnej części zrehabilitowanych skarp wyrobiska odkrywkowego. Jest to płytki zsuw ziemny. Obecnie osuwisko nie stanowi bezpośredniego zagrożenia dla obiektów infrastruktury budowlanej lub przesyłowej. Jednak w przypadku większego uaktywnienia może wpłynąć na drogę techniczna prowadząca do kopalni piasków na złożu Mirosław AG.</b> | | | | |

**Górna część osuwiska.**

Obecnie nie ma możliwości rozważenia sposobu zabezpieczania tego osuwiska – brak jest ku temu podstawowych danych o budowie wglębnej i parametrach geotechnicznych gruntów oraz o samym osuwisku. Potrzebna jest stosowna dokumentacja geologiczno-inżynierska. Doraźnie można próbować ograniczyć tutaj napływ wód opadowych.

Osuwisko do obserwacji. Ze względu na fakt, iż jest to osuwisko aktywne należy wykonywać obserwacje dwa razy w roku, wiosną i jesienią.

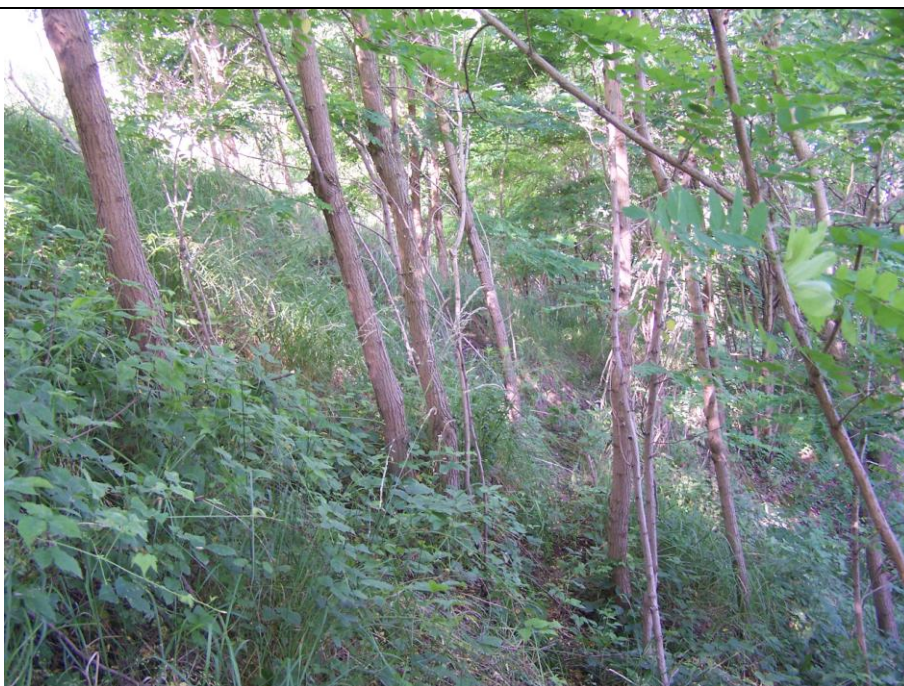
**Dolna część osuwiska**
