# Karta rejestracyjna osuwiska

1. Numer ewidencyjny: 3 0 - 1 9 - 0 7 4 - 0 0 0 0 0 8

| 1. Miejscowość:<br><b>Ujście</b> | 2. Gmina:<br><b>Ujście</b> | 3. Powiat:<br><b>pilski</b> | 4. Województwo:<br><b>wielkopolskie</b> |

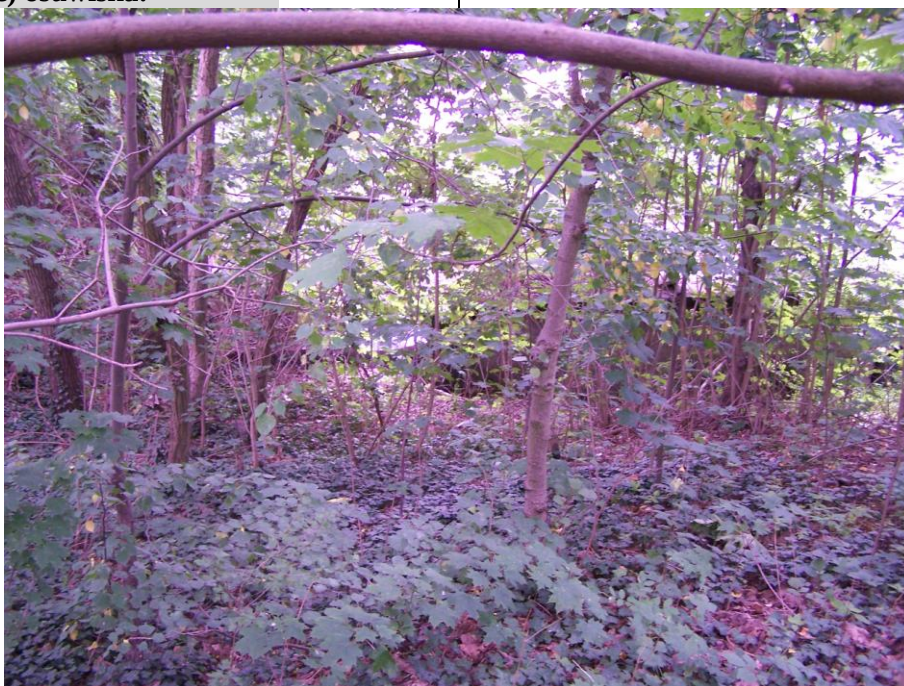
| 6. Krótki opis:<br><b>Osuwisko małe, okresowo aktywne. Położone w górnej i środkowej części stoku. Jest to osuwisko ziemne. Rodzaj ruchu opisano jako zsuw, ale może to być ruch złożony. Teren wokół osuwiska mógł zostać przemodelowany w trakcie użytkowania cmentarza ewangelickiego, a także później, po wojnie, ponieważ nie ma tutaj śladów po tym cmentarzu. Dolna część pierwotnego stoku została zmieniona i na wyrównanej powierzchni znajduje się tutaj os. Hutnika (na mapie os. Górnika).</b> | | | | |

**Dolna część osuwiska.**

Obecnie nie ma możliwości rozważenia sposobu i techniki zabezpieczania tego osuwiska – brak jest ku temu podstawowych danych o budowie wgłębnej i parametrach geotechnicznych gruntów, jak również o samym osuwisku, potrzebna jest stosowna dokumentacja geologiczno-inżynierska.

Doraźnie należy ograniczyć tutaj napływ wód opadowych z powierzchni wysoczyzny.

Osuwisko do obserwacji, które należy prowadzić dwa razy w roku: wiosną i jesienią.

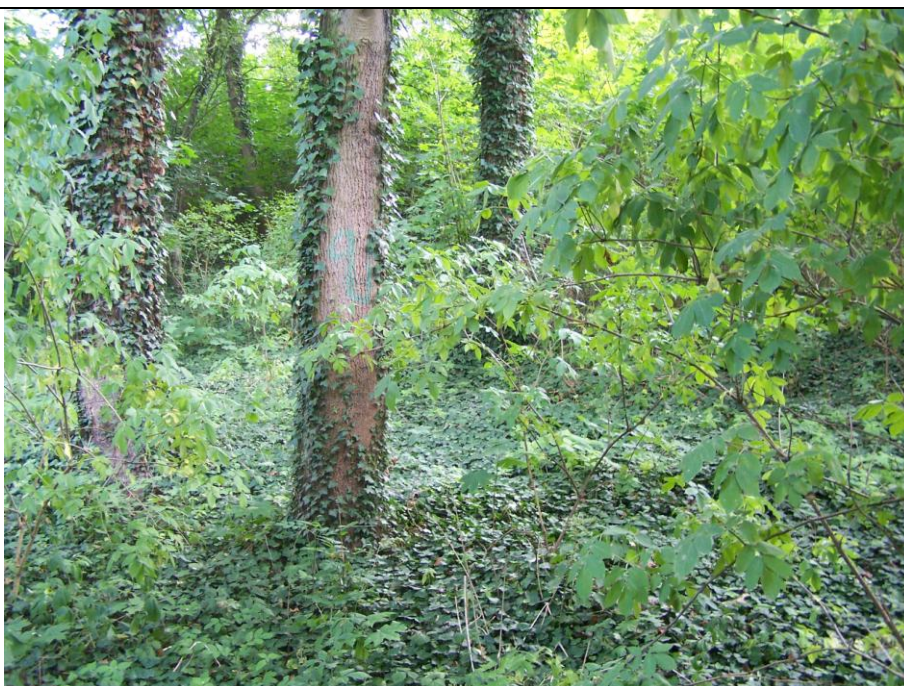
| a. Szkody | b. Zagrożenia |
|---|---|
| 11. Ocena możliwości wystąpienia dalszych ruchów osuwiskowych:<br>Istnieje pewne prawdopodobieństwo wystąpienia kolejnych ruchów osuwiskowych. Prawdopodobieństwo będzie to tym większe im bardziej będą nawodnione grunty, a więc w latach bardziej mokrych. Uaktywnieniu gruntów mogą sprzyjać też wszelkie prace ziemne prowadzone w tym rejonie. | |

**Ogólny widok osuwiska.**
