# Karta rejestracyjna osuwiska

1. Numer ewidencyjny: 3 0 - 1 9 - 0 7 4 - 0 0 0 0 0 9

## 2. Lokalizacja osuwiska:

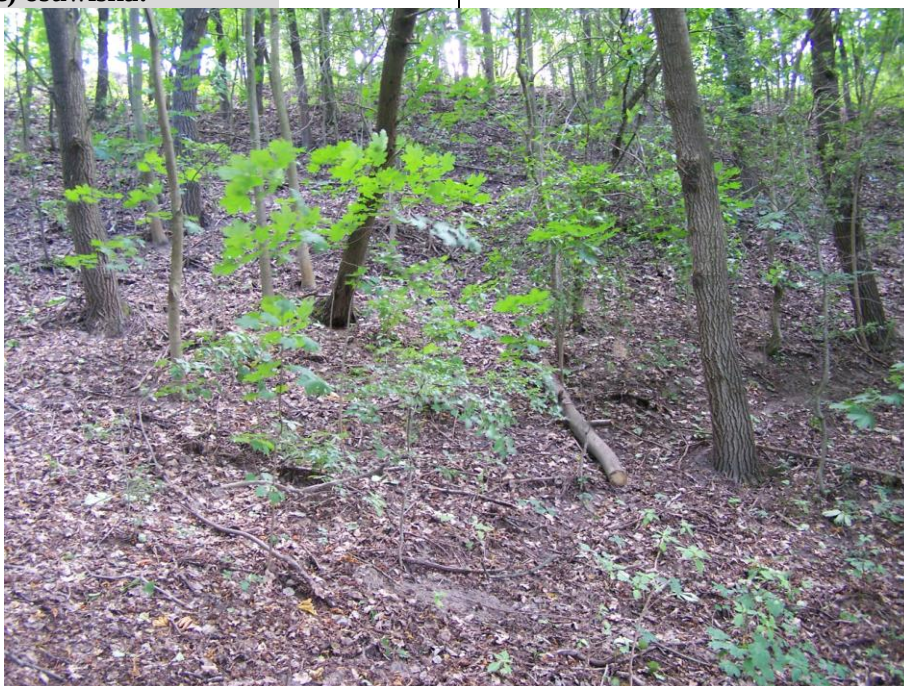
| Osuwisko małe, nieaktywne. Położone w górnej części stoku. Jest to osuwisko ziemne. Rodzaj ruchu opisano jako zsuw, ale może to być ruch złożony. Dolna część stoku została zmieniona i na wyrównanej powierzchni znajduje się tutaj os. Hutnika (na mapie os. Górnik). Poniżej osuwiska wybudowano boisko do piłki koszykowej, wkopując się przy tym nieco w stok. | | | | | |

**Górna część osuwiska.**

Obecnie nie ma możliwości rozważenia sposobu i techniki zabezpieczania tego osuwiska – brak jest ku temu podstawowych danych o budowie wgłębnej i parametrach geotechnicznych gruntów, jak również o samym osuwisku, potrzebna jest stosowna dokumentacja geologiczno-inżynierska. Doraźnie należy ograniczyć tutaj napływ wód opadowych z powierzchni wysoczyzny.

Osuwisko do obserwacji, które należy prowadzić raz w roku: wiosną lub jesienią.

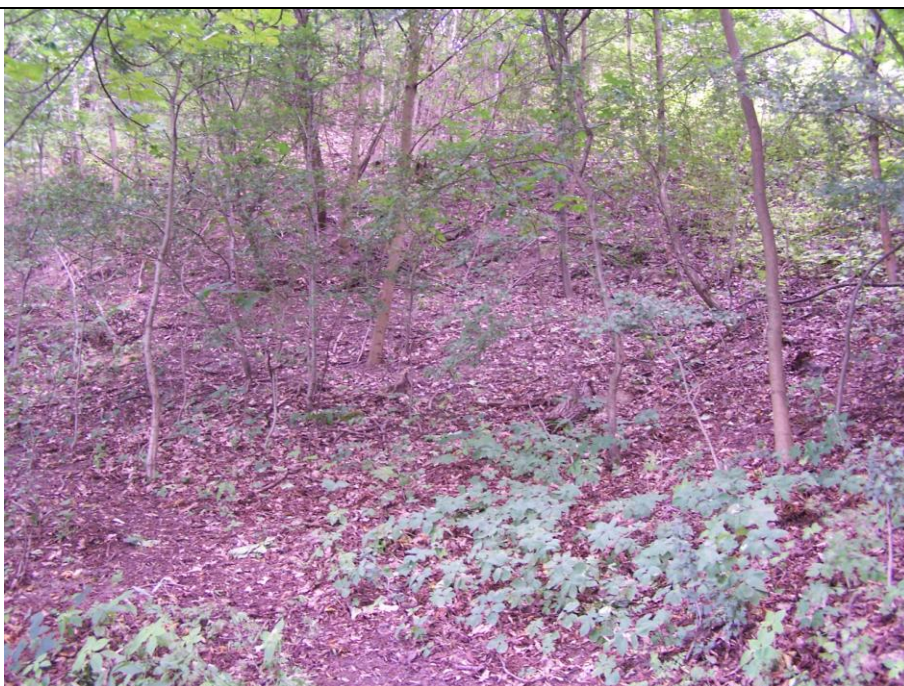
| a. Szkody | b. Zagrożenia |
|---|---|
| 11. Ocena możliwości wystąpienia dalszych ruchów osuwiskowych:<br>Istnieje pewne prawdopodobieństwo wystąpienia kolejnych ruchów osuwiskowych. Prawdopodobieństwo będzie to tym większe im bardziej będą nawodnione grunty, a więc w latach bardziej mokrych. Uaktywnieniu gruntów mogą sprzyjać też wszelkie prace ziemne prowadzone w tym rejonie (prace takie wykonano w rejonie boiska do piłki koszykowej). | |

**Widok ogólny osuwiska.**

Obszar osuwiska nie powinien być zagospodarowywany pod kątem budowlanym. Sąsiedztwo tego osuwiska też nie wchodzi w rachubę jako tereny do takiego zagospodarowania. Są tutaj zbyt duże nachylenia powierzchni terenu, a w podłożu występują grunty zmienne litologicznie. Należy też pamiętać, iż raz ruszone grunty (osunięte) mają większą podatność na kolejne osunięcia, niż grunty zalegające bez przemieszczenia.

W przypadku większego uaktywnienia się koluwiów (tym samym osuwiska) należy przewidzieć fazę monitoringu powierzchniowego (geodezyjnego lub skaningu laserowego), lub wgłębego (piezometry, inklinometry).
