Karta rejestracyjna osuwiska

3 0 - 1 9 - 0 7 4 - 0 0 0 0 1 3

1. Miejscowość: Ujście		2. Gmina: Ujście	3. Powiat: pilski	4. Województwo: wielkopolskie
5. Numery ewidencyjne działek		części działek: 815 (301907_4.0001.815); 816/2 (301907_4.0001.816/2); 685 (301907_4.0001.685);		
6. Mapa topograficzna 1:10 000 (godło, nazwa): N-33-106-C-d-2 Ujście		7. Arkusz SMGP 1:50 000: (nazwa, nr arkusza) Piła (313)	8. Współrzędne geograficzne: dł. geograf. 16°43'55.61" E szer. geograf. 53°02'48.55" N	
9. Kraina geograficzna: Pojezierze Chodzieskie	10. Jednostka tektoniczna: wał środkowopolski	11. Zlewnia: Noteć	12. Inne dane lokalizacyjne w rejonie ul. Wojska Polskiego

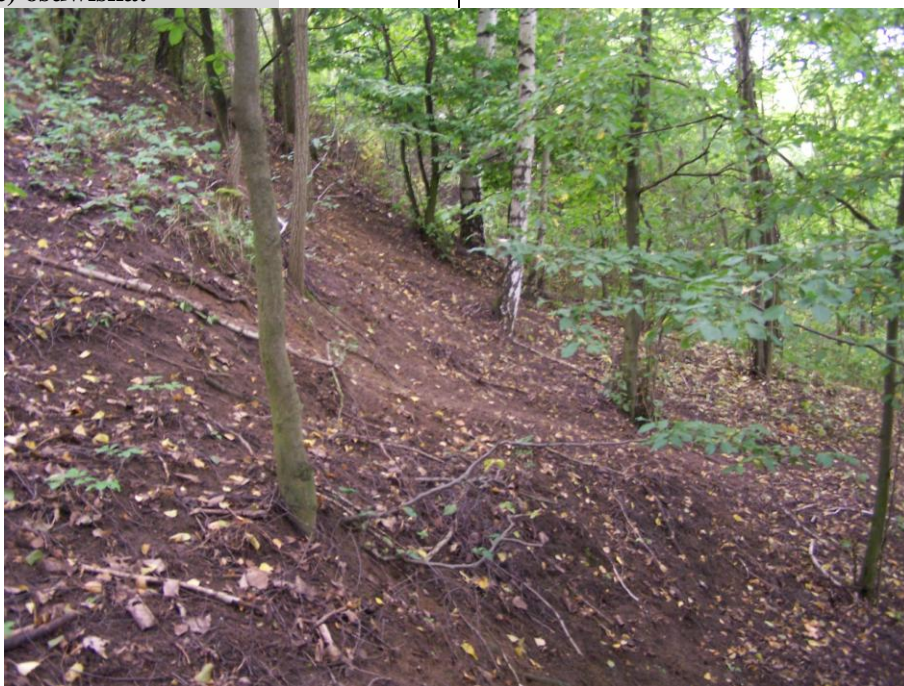
Fragment górnej części osuwiska.

Obecnie nie ma możliwości rozważenia sposobu i techniki zabezpieczania tego osuwiska – brak jest ku temu podstawowych danych o budowie wglębnej i parametrach geotechnicznych gruntów, jak również o samym osuwisku. Potrzebna jest stosowna dokumentacja geologiczno-inżynierska. W rozważaniach o zabezpieczaniu ważny jest też czynnik ekonomiczny i społeczny – koszty zabezpieczenia nie powinny znacząco przekraczać spodziewanych efektów. Doraźnie należy uregulować gospodarkę wodną, tak aby ograniczyć oddziaływanie wód opadowych i gruntowych.

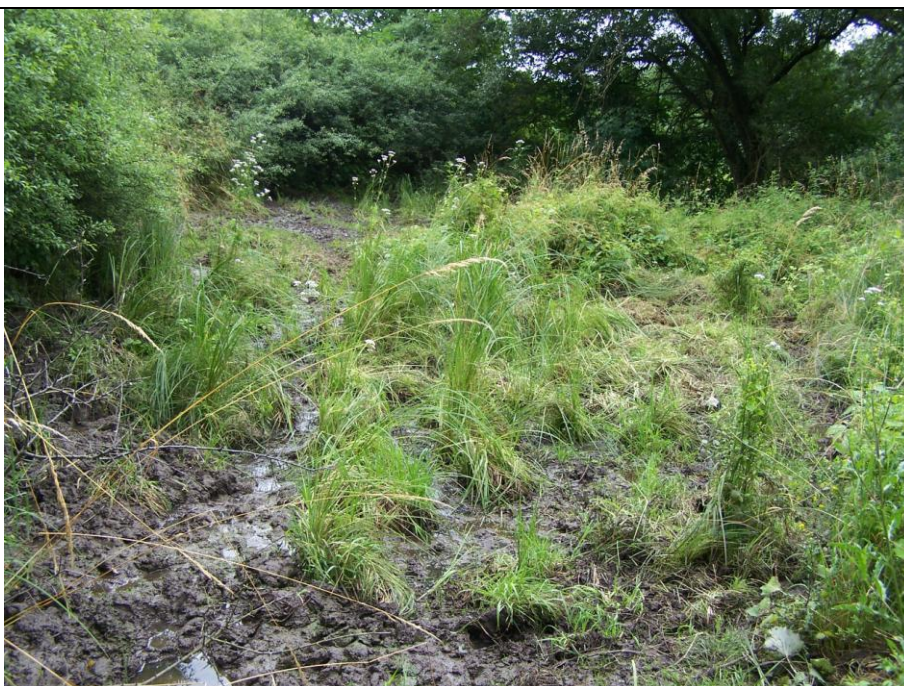
Wysięki w obrębie koluwiów.
