# Karta rejestracyjna osuwiska

**1. Numer ewidencyjny:** 3 0 - 1 9 - 0 7 4 - 0 0 0 0 1 6

1. Miejscowość: <b>Ujście</b>	2. Gmina: <b>Ujście</b>	3. Powiat: <b>pilski</b>	4. Województwo: <b>wielkopolskie</b>
5. Numery ewidencyjne działek <b>części działek 8142/1 (301907_4.0001.8142/1); 594/4 (301907_4.0001.594/4)</b>			
6. Mapa topograficzna 1:10 000 (godło, nazwa): <b>N-33-106-C-d-2 Ujście</b>		7. Arkusz SMGP 1:50 000: (nazwa, nr arkusza) <b>Piła (313)</b>	
8. Współrzędne geograficzne: <b>dł. geograf. 16°44'47.7" E szer. geograf. 53°03'12.68" N</b>			
9. Kraina geograficzna: <b>Pojezierze Chodzieskie</b>	10. Jednostka tektoniczna: <b>wał środkowopolski</b>	11. Zlewnia: <b>Noteć</b>	12. Inne dane lokalizacyjne <b>przy ul. Szpitalnej</b>

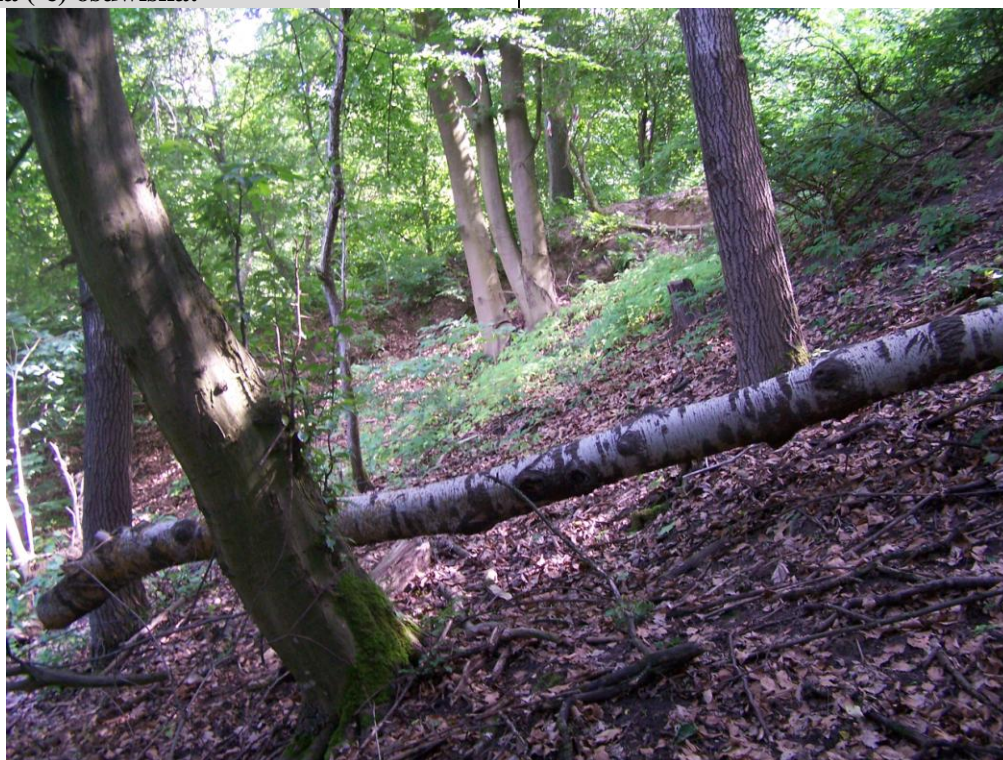
**Widok ogólny.**

Obecnie nie ma potrzeby rozważania możliwości zabezpieczania tego osuwiska – nie zagraża ono obiektom budowlanym i infrastrukturze.

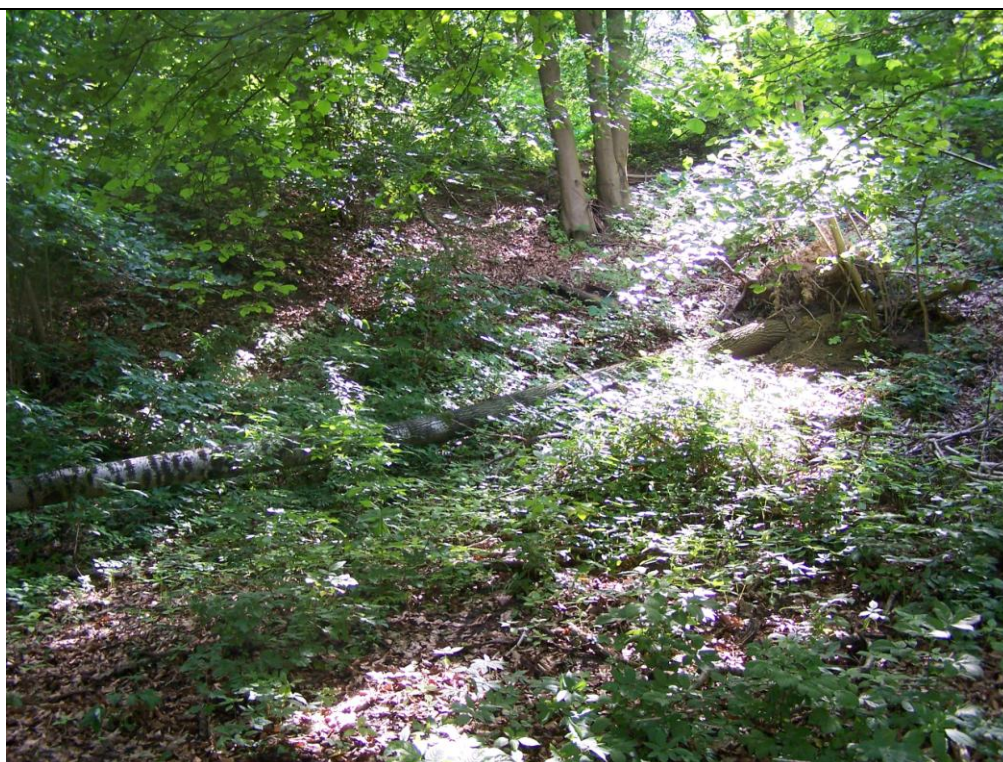
**Widok od strony skarpy.**

Poniżej osuwiska stał budynek, obecnie rozebrany. W górnej części osuwiska obserwowano drobne prace ziemne polegające na „umocnieniu” ścieżki leśnej.

Osuwisko do obserwacji – raz w roku, wiosną lub jesienią.
