Karta rejestracyjna osuwiska

1. Numer ewidencyjny: 3 0 - 1 9 - 0 7 4 - 0 0 0 0 1 8

1. Miejscowość: Ujście		2. Gmina: Ujście	3. Powiat: pilski	4. Województwo: wielkopolskie
5. Numery ewidencyjne działek		części działek: ();		
6. Mapa topograficzna 1:10 000 (godło, nazwa): N-33-106-C-d-2 Ujście		7. Arkusz SMGP 1:50 000: (nazwa, nr arkusza) Piła (313)	8. Współrzędne geograficzne: dł. geograf. 16°43'25.92" E szer. geograf. 53°03'07.18" N	
9. Kraina geograficzna: Pojezierze Chodzieskie	10. Jednostka tektoniczna: wał środkowopolski	11. Zlewnia: Noteć	12. Inne dane lokalizacyjne częściowo powyżej os. Górnika (=Hutnika)

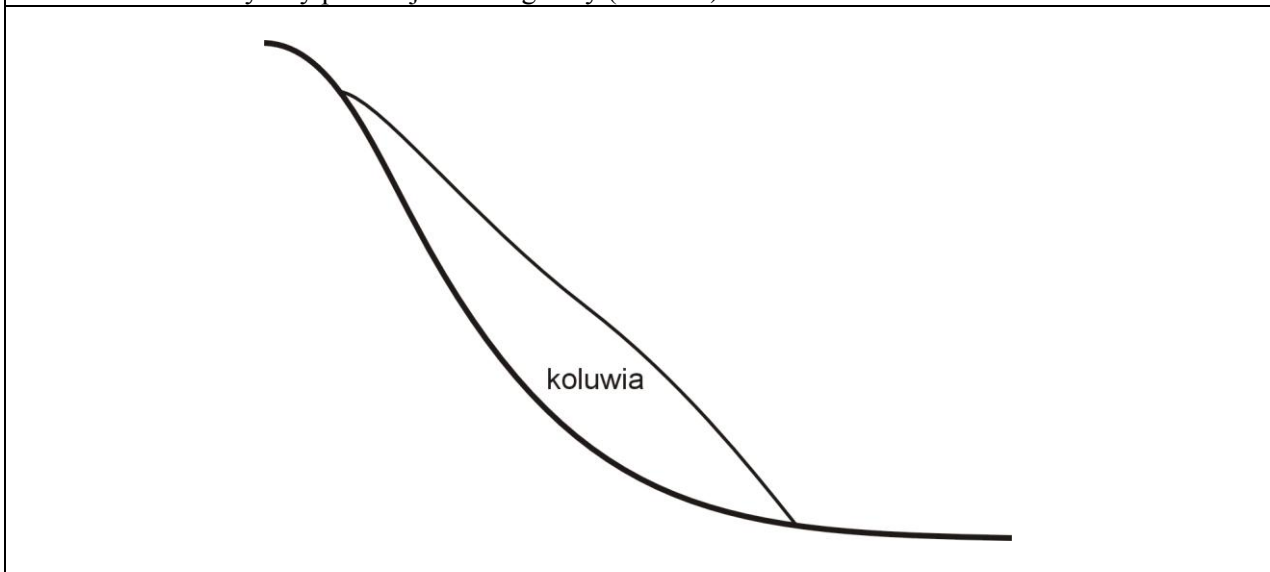
15. Przekrój geologiczny osuwiska:

Bez badań geologiczno-inżynierskich nie można wykonać przekroju geologicznego osuwiska. Poniżej wstawiono schematyczny przekrój morfologiczny (SE-NW).

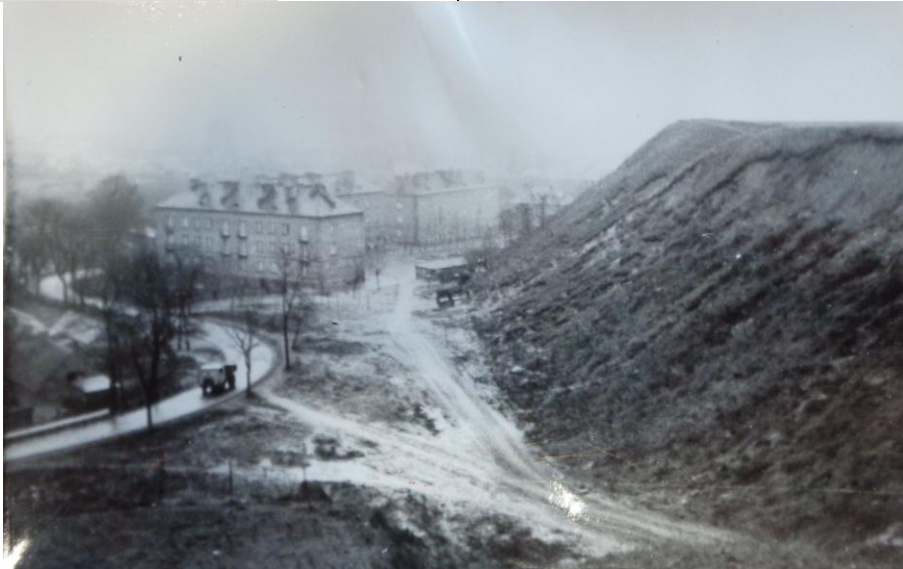
Osuwisko w 1969 r.

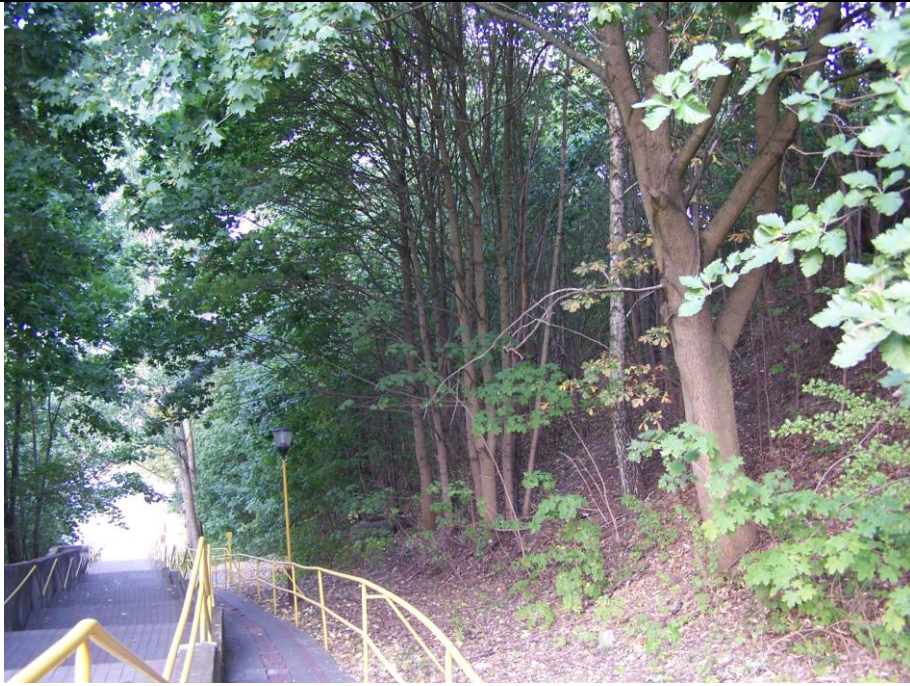
Istnieje pewne prawdopodobieństwo wystąpienia kolejnych ruchów osuwiskowych. Prawdopodobieństwo będzie to tym większe im bardziej będą nawodnione grunty, a więc w latach bardziej mokrych (obecnie widać ślady spływu wód opadowych). Uaktywnieniu gruntów mogą sprzyjać też wszelkie prace ziemne prowadzone w tym rejonie.

Stan obecny (2015 r.).

Obecnie nie można rozważyć sposobu i technik zabezpieczania tego osuwiska – brak jest ku temu podstawowych danych o budowie wglębnej i parametrach geotechnicznych gruntów, jak również o samym osuwisku. Potrzebna jest stosowna dokumentacja geologiczno-inżynierska. Doraźnie należy uregulować gospodarkę wodną, tak aby ograniczyć oddziaływanie wód opadowych (które mogą napływać os strony osiedla Górnego) i wód gruntowych. Gdyby doszło do nagłego uruchomienia gruntów dolną część osuwiska można doraźnie zabezpieczać płytami betonowymi, tworząc przypyry lub kosztami narzutu kamiennego.

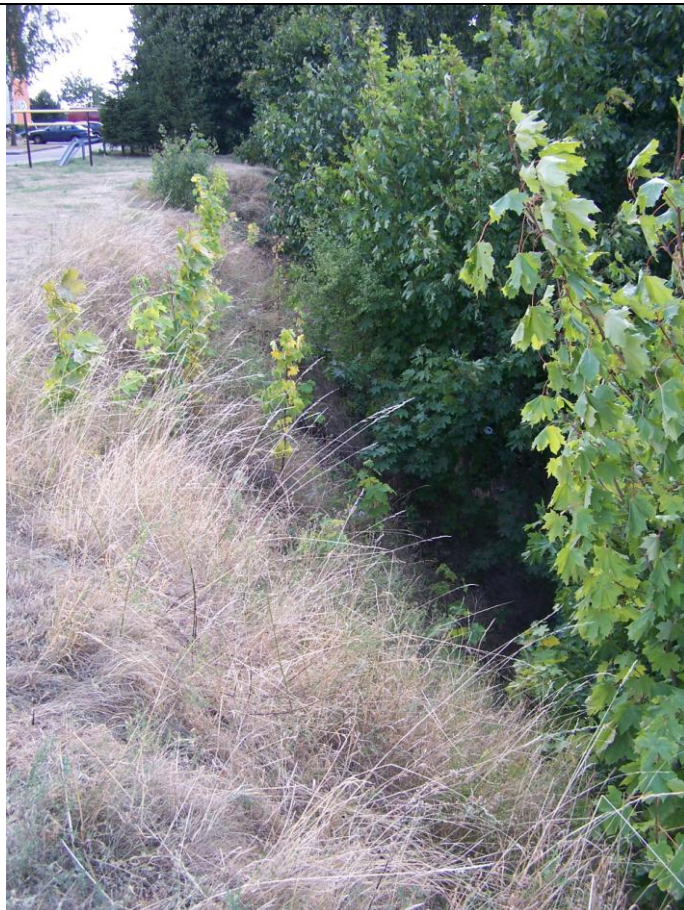
Stan obecny (2015 r.). Granica w rejonie os. Górnego.
