Karta rejestracyjna osuwiska

1. Numer ewidencyjny: 3 0 - 1 9 - 0 8 5 - 0 0 0 0 0 2

1. Miejscowość: Falmierowo - Polinowo	2. Gmina: Wyrzysk	3. Powiat: pilski	4. Województwo: wielkopolskie
5. Numery ewidencyjne działek część działki 8048 (301908_5.0006.8048)			
6. Mapa topograficzna 1:10 000 (godło, nazwa): N-33-107-B-c-3	7. Arkusz SMGP 1:50 000: (nazwa, nr arkusza) Łobżenica (277)	8. Współrzędne geograficzne: dł. geograf. 17°16'26.1" E szer. geograf. 53°10'59.4" N	
9. Kraina geograficzna: Pojezierze Krajeńskie	10. Jednostka tektoniczna: wał środkowopolski	11. Zlewnia: Łobżonka	12. Inne dane lokalizacyjne osuwisko w lesie nad Łobżonką

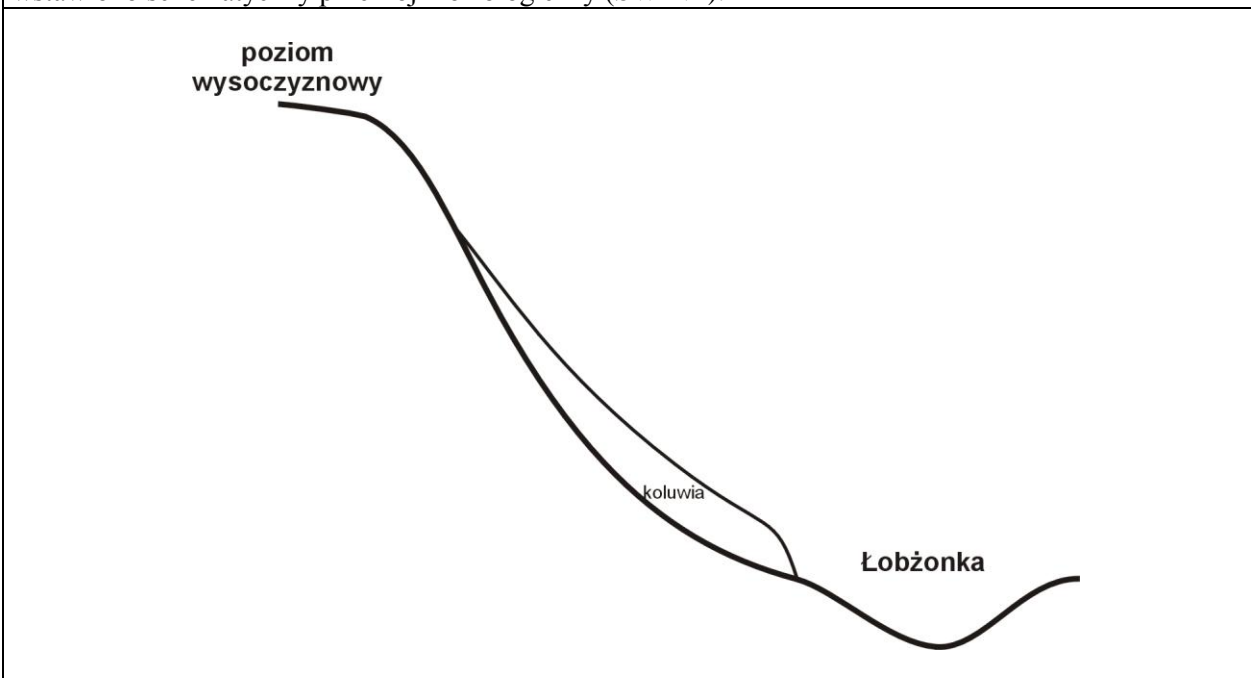
15. Przekrój geologiczny osuwiska:

Bez badań geologiczno-inżynierskich nie można wykonać przekroju geologicznego osuwiska. Poniżej wstawiono schematyczny przekrój morfologiczny (SW-NE).

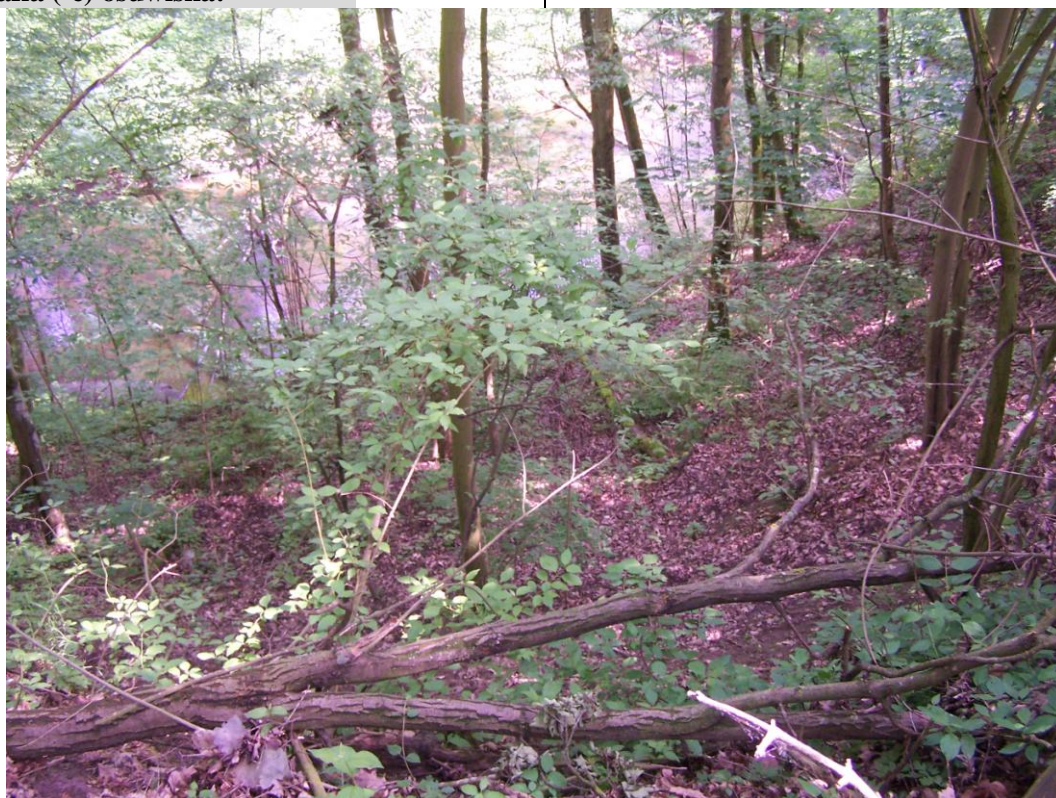
16. Fotografia (-e) osuwiska:

1. Sytuacja geomorfologiczna: stok cały		2. Układ geologiczny: asekwentne	
3. Rodzaj materiału: gruntowe (ziemne)	4. Rodzaj ruchu: zsuw	5. Stopień aktywności: A x O N	
6. Krótki opis: Osuwisko małe w całości okresowo aktywne. Położone na zboczu rynny subglacjalnej przekształconej przez Łobżonkę. Jest to osuwisko asekwentne, zsuw gruntowy (ziemny). Obecnie osuwisko nie stanowi zagrożenia dla infrastruktury budowlanej, drogowej czy przesyłowej - położone jest w lesie.

Widok ogólny na osuwisko ze skarpy.

Obecnie nie ma możliwości i potrzeby rozważania sposobu technicznego zabezpieczenia tego osuwiska – brak jest ku temu podstawowych danych o budowie wglębnej i parametrach geotechnicznych gruntów oraz o samym osuwisku (potrzebna byłaby dokumentacja geologiczno-inżynierska); dodatkowo położenie osuwiska poza obiektami budowlanymi, infrastrukturą drogową czy przesyłową nie stwarza konieczności jego zabezpieczenia.

Osuwisko nie powinno być zagospodarowywane w inny sposób niż jest.

Osuwisko do:	monitoringu	obserwacji
--------------	-------------	------------
