# Karta rejestracyjna osuwiska

1. Numer ewidencyjny: 3 0 - 1 9 - 0 8 5 - 0 0 0 0 0 3

| 1. Miejscowość:<br><b>Falmerowo - Polinowo</b> | 2. Gmina:<br><b>Wyrzysk</b> | 3. Powiat:<br><b>pilski</b> | 4. Województwo:<br><b>wielkopolskie</b> |

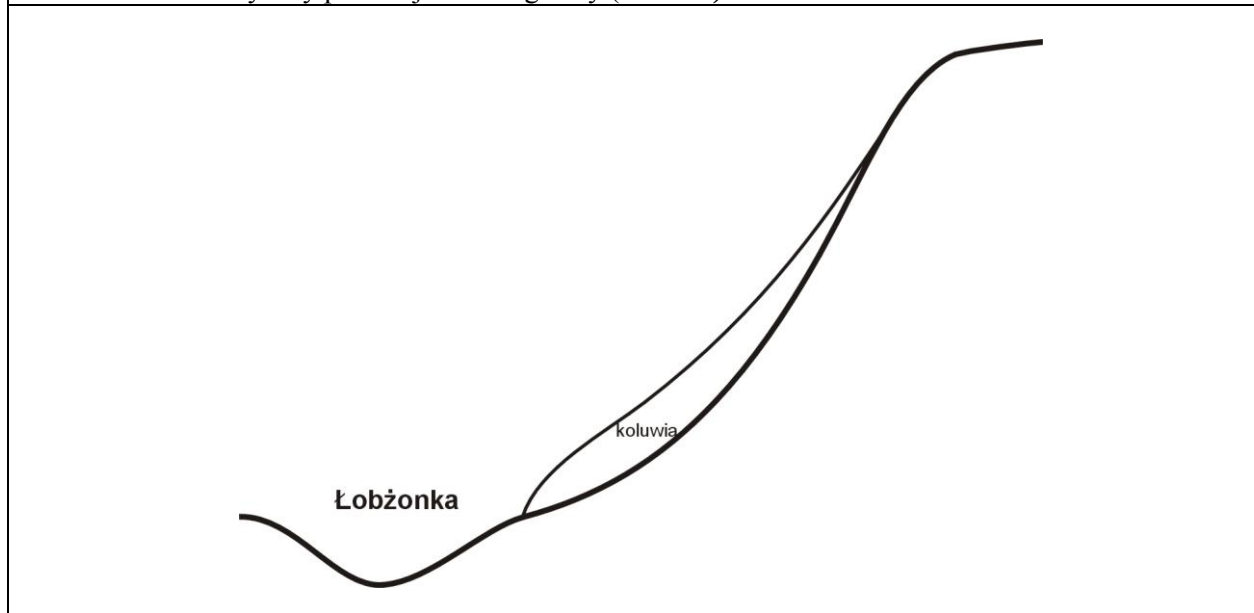
| <b>15. Przekrój geologiczny osuwiska:</b> |

| Bez badań geologiczno-inżynierskich nie można wykonać przekroju geologicznego osuwiska. Poniżej wstawiono schematyczny przekrój morfologiczny (SW-NE). |

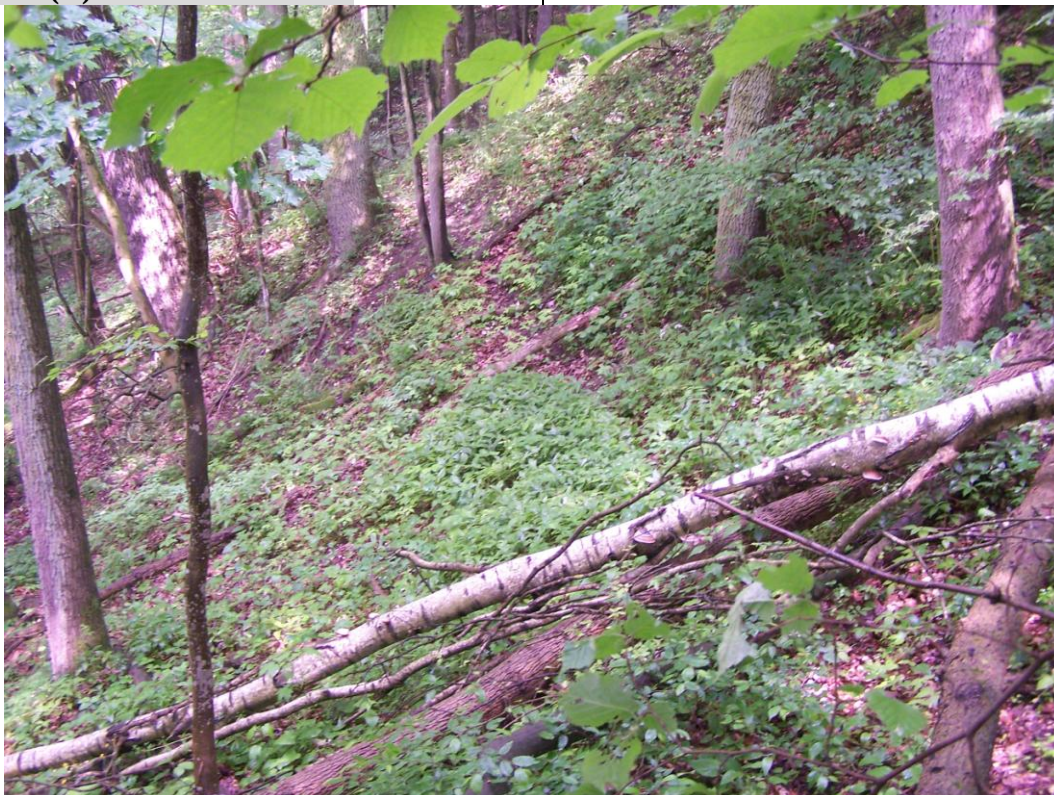
**16. Fotografia (-e) osuwiska:**

| 6. Krótki opis:<br><b>Osuwisko małe w całości okresowo aktywne. Położone na zboczu rynny subglacialnej przekształconej przez Łobżonkę. Jest to osuwisko asekwentne, zsuw gruntowy (ziemny). Obecnie osuwisko nie stanowi zagrożenia dla infrastruktury budowlanej, drogowej czy przesyłowej - położone jest w lesie.</b> | | | | | | |

| a. Szkody | b. Zagrożenia |
|---|---|
| 11. Ocena możliwości wystąpienia dalszych ruchów osuwiskowych:<br><b>Obecnie prawdopodobieństwo wystąpienia kolejnych ruchów osuwiskowych można ocenić, jako średnie - mogą one mieć miejsce zwłaszcza gdyby nastąpiło podcięcie zbocza przez Łobżonkę, lub wystąpiły silne lub długotrwałe opady deszczu.</b> | |

**Widok ogólny na osuwisko.**

Obecnie nie ma możliwości i potrzeby rozważania sposobu technicznego zabezpieczenia tego osuwiska. Po pierwsze brak jest ku temu podstawowych danych o budowie wglębnej i parametrach geotechnicznych gruntów oraz o samym osuwisku (potrzebna byłaby dokumentacja geologiczno-inżynierska). Po drugie położenie osuwiska poza obiektami budowlanymi, infrastrukturą drogową czy przesyłową nie stwarza konieczności jego zabezpieczania.

**Osuwisko nie powinno być zagospodarowywane w inny sposób niż jest.**
