# Karta rejestracyjna osuwiska

3 0 - 1 9 - 0 8 5 - 0 0 0 0 0 6

1. Miejscowość: <b>Glesno</b>	2. Gmina: <b>Wyrzysk</b>	3. Powiat: <b>pilski</b>	4. Województwo: <b>wielkopolskie</b>
5. Numery ewidencyjne działek <b>część działki 8047 i 185 (301908_5.0007.8047; 301908_5.0006.185)</b>			
6. Mapa topograficzna 1:10 000 (godło, nazwa): <b>N-33-107-B-c-3</b>		7. Arkusz SMGP 1:50 000: (nazwa, nr arkusza) <b>Łobżenica (277)</b>	
8. Współrzędne geograficzne: <b>dł. geograf. 17°17'05.2" E szer. geograf. 53°11'01.9" N</b>			
9. Kraina geograficzna: <b>Pojezierze Krajeńskie</b>	10. Jednostka tektoniczna: <b>wał środkowopolski</b>	11. Zlewnia: <b>Łobżonka</b>	12. Inne dane lokalizacyjne <b>osuwisko w lesie nad Łobżonką</b>

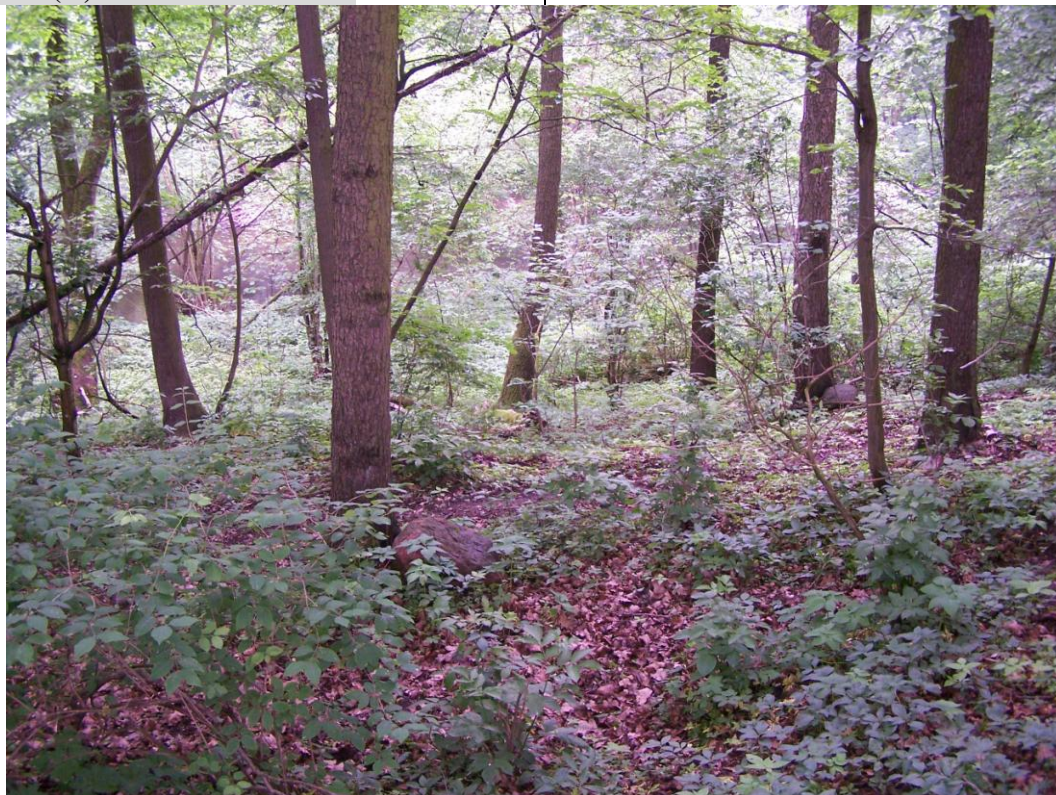
**16. Fotografia (-e) osuwiska:**

1. Sytuacja geomorfologiczna: <b>stok cały</b>		2. Układ geologiczny: <b>asekwentne</b>	
3. Rodzaj materiału: <b>gruntowe (ziemne)</b>	4. Rodzaj ruchu: <b>zsuw</b>	5. Stopień aktywności: <b>A x O N</b>	
6. Krótki opis: <b>Osuwisko małe, okresowo aktywne. Położone na zboczu rynny subglacjalnej przekształconej przez Łobżonkę. Jest to osuwisko asekwentne, zsuw gruntowy (ziemny). Obecnie osuwisko nie stanowi zagrożenia dla infrastruktury budowlanej, drogowej czy przesyłowej - położone jest w lesie.</b>

a. Szkody	b. Zagrożenia
1. Uprawy: <b>pochylone pojedyncze drzewa</b>	6. Uprawy: <b>istnieje możliwość pochylenia pojedynczych drzew</b>
2. Zabudowa: <b>nie stwierdzono</b>	7. Zabudowa: <b>nie występują</b>
3. Infrastruktura komunikacyjna: <b>nie stwierdzono</b>	8. Infrastruktura komunikacyjna: <b>nie występują</b>
4. Linie przesyłowe: <b>nie stwierdzono</b>	9. Linie przesyłowe: <b>nie występują</b>
5. Inne: <b>nie stwierdzono</b>	10. Inne: <b>nie występują</b>
11. Ocena możliwości wystąpienia dalszych ruchów osuwiskowych: <b>Obecnie prawdopodobieństwo wystąpienia kolejnych ruchów osuwiskowych można ocenić, jako średnie - mogą one mieć miejsce zwłaszcza gdyby nastąpiło podcięcie zbocza przez Łobżonkę, lub wystąpiły silne czy długotrwałe opady deszczu.</b>

Widok ogólny na osuwisko.

Obecnie nie ma możliwości i potrzeby rozważania sposobu technicznego zabezpieczenia tego osuwiska. Po pierwsze brak jest ku temu podstawowych danych o budowie wglębnej i parametrach geotechnicznych gruntów oraz o samym osuwisku (potrzebna byłaby dokumentacja geologiczno-inżynierska). Po drugie położenie osuwiska poza obiektami budowlanymi, infrastrukturą drogową czy przesyłową nie stwarza konieczności jego zabezpieczenia.

**Osuwisko nie powinno być zagospodarowywane w inny sposób niż jest.**
