Karta rejestracyjna osuwiska

1. Numer ewidencyjny: 3 0 - 1 9 - 0 8 5 - 0 0 0 0 2 3

1. Miejscowość: Bąkowo - Komorowo	2. Gmina: Wyrzysk	3. Powiat: pilski	4. Województwo: wielkopolskie
5. Numery ewidencyjne działek część działki 8094 (301908_5.0003.8094)			
6. Mapa topograficzna 1:10 000 (godło, nazwa): N-33-107-C-b-4	7. Arkusz SMGP 1:50 000: (nazwa, nr arkusza) Szamocin (315)	8. Współrzędne geograficzne: dł. geograf. 17°13'49.3" E szer. geograf. 53°07'12.4" N	
9. Kraina geograficzna: Pojezierze Krajeńskie	10. Jednostka tektoniczna: wał środkowopolski	11. Zlewnia: Noteć	12. Inne dane lokalizacyjne osuwisko położone w lesie na północ od Komorowa

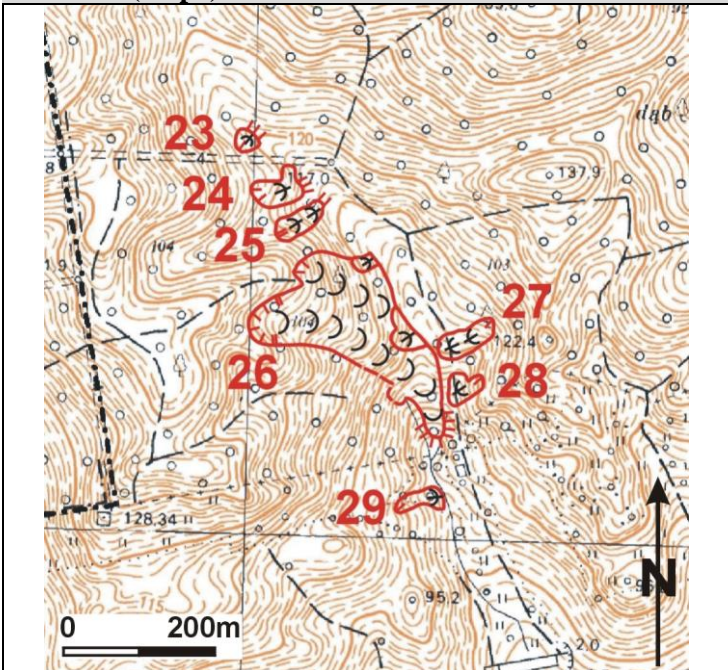
14. Szkic (mapa) osuwiska:

1. Sytuacja geomorfologiczna: stok dolny		2. Układ geologiczny: asekwentne	
3. Rodzaj materiału: gruntowe (ziemne)	4. Rodzaj ruchu: zsuw	5. Stopień aktywności: A x O N	
6. Krótki opis: Osuwisko małe, okresowo aktywne. Położone w dolnej części zbocza niewielkiego ciek. Jest to osuwisko asekwentne, zsuw gruntowy (ziemny). Osuwisko nie stanowi zagrożenia dla infrastruktury drogowej czy przesyłowej, ani budowlanej - położone jest w lesie.

1. Powierzchnia [ha]: 0,07	2. Długość [m]: 30	3. Szerokość [m]: 30	4. Wysokość maks. [m n.p.m.]: 124,0	5. Wysokość min. [m n.p.m.]: 119,0	6. Rozpiętość pionowa [m]: 5,0
7. Nachylenie [°]: 9	8. Azymut [°]: 40

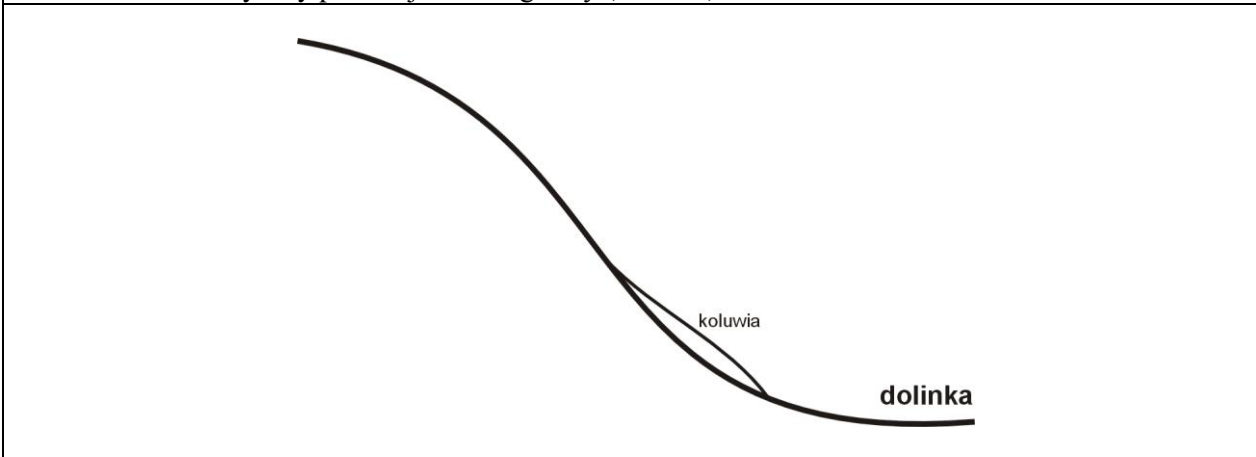
15. Przekrój geologiczny osuwiska:

Bez badań geologiczno-inżynierskich nie można wykonać przekroju geologicznego osuwiska. Poniżej wstawiono schematyczny przekrój morfologiczny (SW-NE).

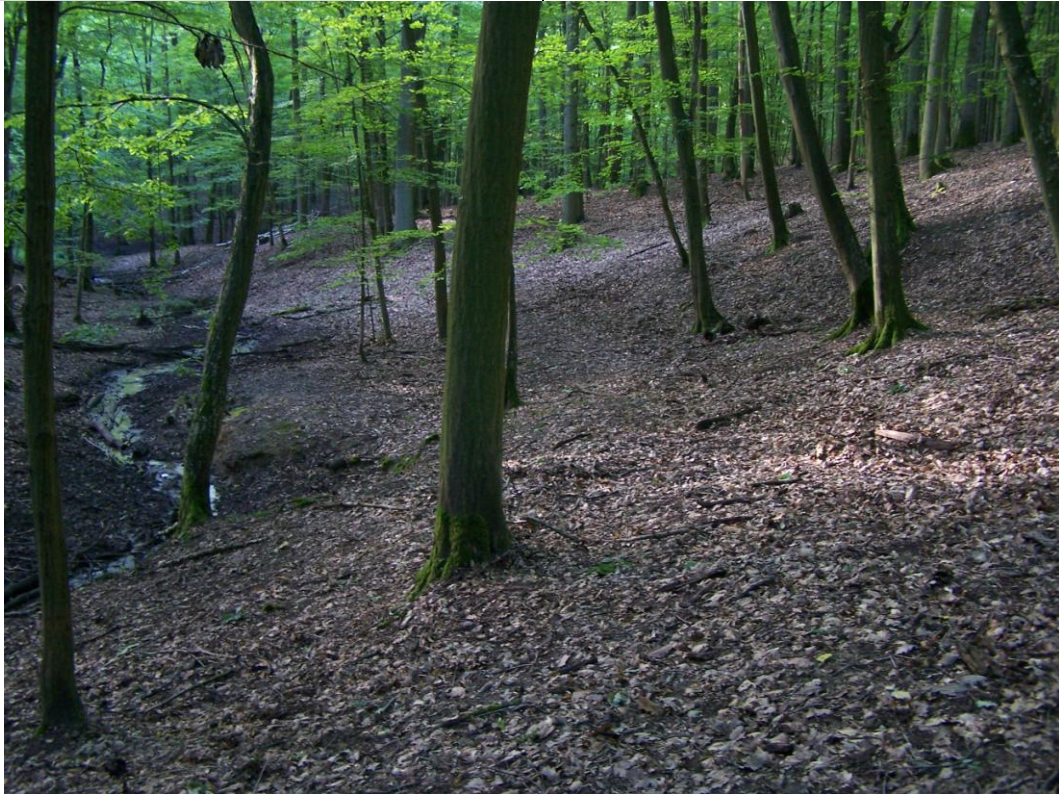
16. Fotografia (-e) osuwiska:

Obecnie prawdopodobieństwo wystąpienia kolejnych ruchów osuwiskowych można ocenić, jako małe - mogą one mieć miejsce zwłaszcza gdyby wystąpiły silne czy długotrwałe opady deszczu.

**Widok na fragment osuwiska.****17. Uwagi o możliwości zabezpieczenia oraz dodatkowe informacje:**

**Obecnie nie ma potrzeby rozważania technicznego sposobu zabezpieczenia tego osuwiska, gdyż nie zagraża ono obiektom budowlanym, czy infrastruktury drogowej lub przesyłowej.
Osuwisko powinno pozostać zagospodarowane w taki sposób jak obecnie.**
