# Karta rejestracyjna osuwiska

1. Numer ewidencyjny: 3 0 - 1 9 - 0 8 5 - 0 0 0 0 3 5

| 1. Miejscowość:<br><b>Bąkowo - Komorowo</b> | 2. Gmina:<br><b>Wyrzysk</b> | 3. Powiat:<br><b>pilski</b> | 4. Województwo:<br><b>wielkopolskie</b> |

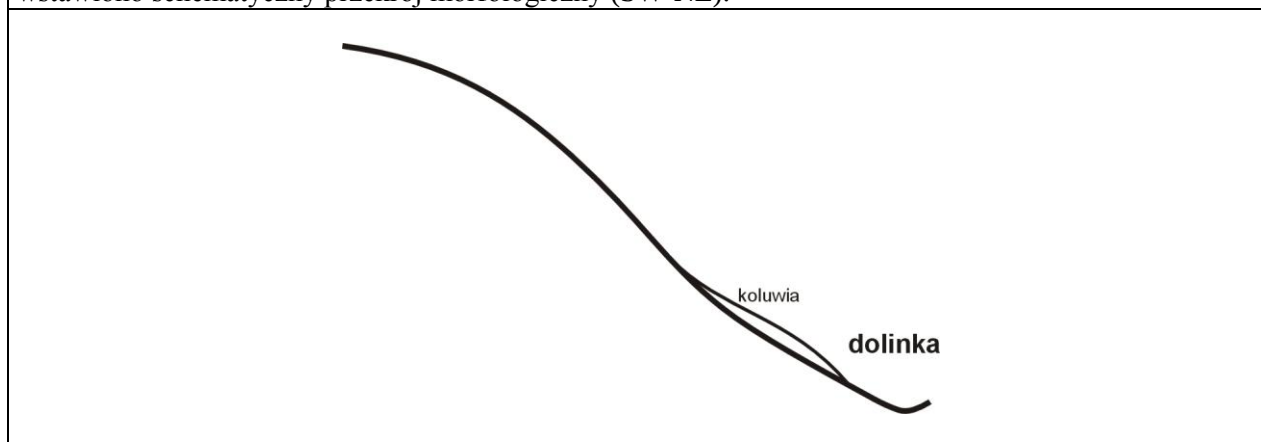
| <b>15. Przekrój geologiczny osuwiska:</b> |

| Bez badań geologiczno-inżynierskich nie można wykonać przekroju geologicznego osuwiska. Poniżej wstawiono schematyczny przekrój morfologiczny (SW-NE). |

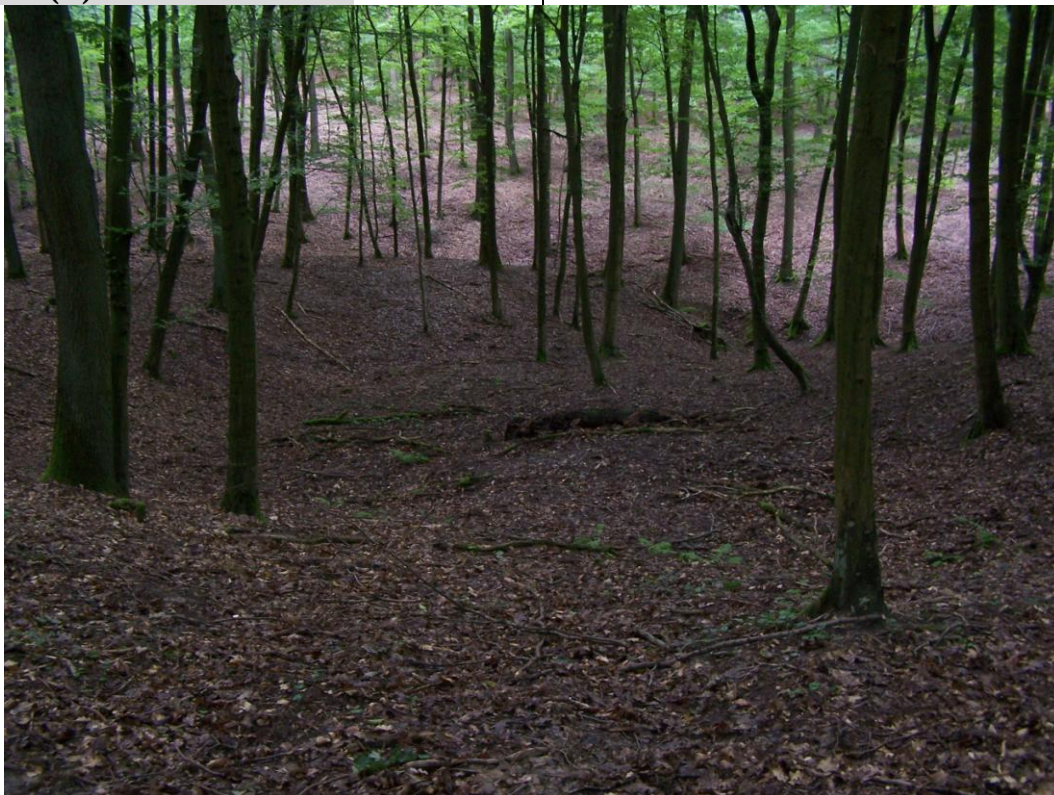
**16. Fotografia (-e) osuwiska:**

| 6. Krótki opis:<br><b>Jest to osuwisko małe, okresowo aktywne, asekwentne - zsuw gruntowy (ziemny). Osuwisko nie stanowi zagrożenia dla infrastruktury drogowej czy przesyłowej, ani budowlanej - położone jest w lesie.</b> | | | | |

**Widok na fragment osuwiska.****17. Uwagi o możliwości zabezpieczenia oraz dodatkowe informacje:**

Obecnie nie ma potrzeby rozważania technicznego sposobu zabezpieczenia tego osuwiska, gdyż nie zagraża ono obiektom budowlanym, infrastruktury drogowej czy przesyłowej.  
Osuwisko powinno pozostać zagospodarowane w taki sposób jak obecnie.
