Karta rejestracyjna osuwiska

3 0 - 1 9 - 0 1 1 - 0 0 0 0 0 1

1. Miejscowość: Piła	2. Gmina: Piła	3. Powiat: pilski	4. Województwo: wielkopolskie
5. Numery ewidencyjne działek część działki 8192/2 (301901_1.0006.8192/2)			
6. Mapa topograficzna 1:10 000 (godło, nazwa): N-33-106-A-d-4 Piła – Koszyce	7. Arkusz SMGP 1:50 000: (nazwa, nr arkusza) Stara Łubianka (274)	8. Współrzędne geograficzne: dł. geograf. 16°44'42.3" E szer. geograf. 53°11'47.9" N	
9. Kraina geograficzna: Dolina Gwdy	10. Jednostka tektoniczna: wał środkowopolski	11. Zlewnia: Ruda	12. Inne dane lokalizacyjne: nad Jez. Rudnickim

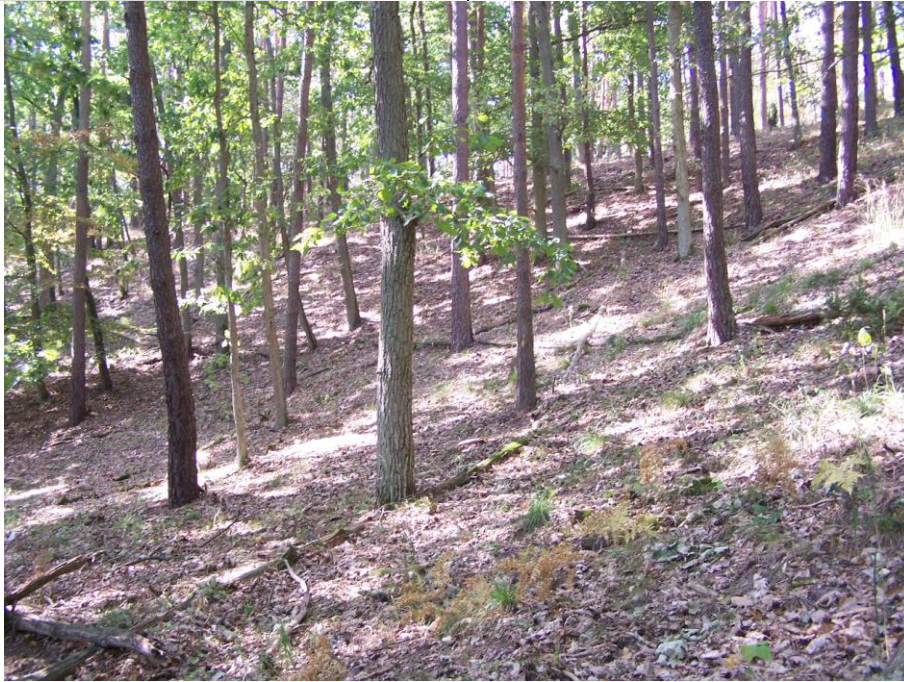
Górna część osuwiska.

Osuwisko położone jest z dala od zabudowy, na terenie Rez. Kuźnik, nie ma potrzeby aby je zabezpieczyć. Położenie w rezerwacie chroni też te obszary od rozwoju zabudowy.

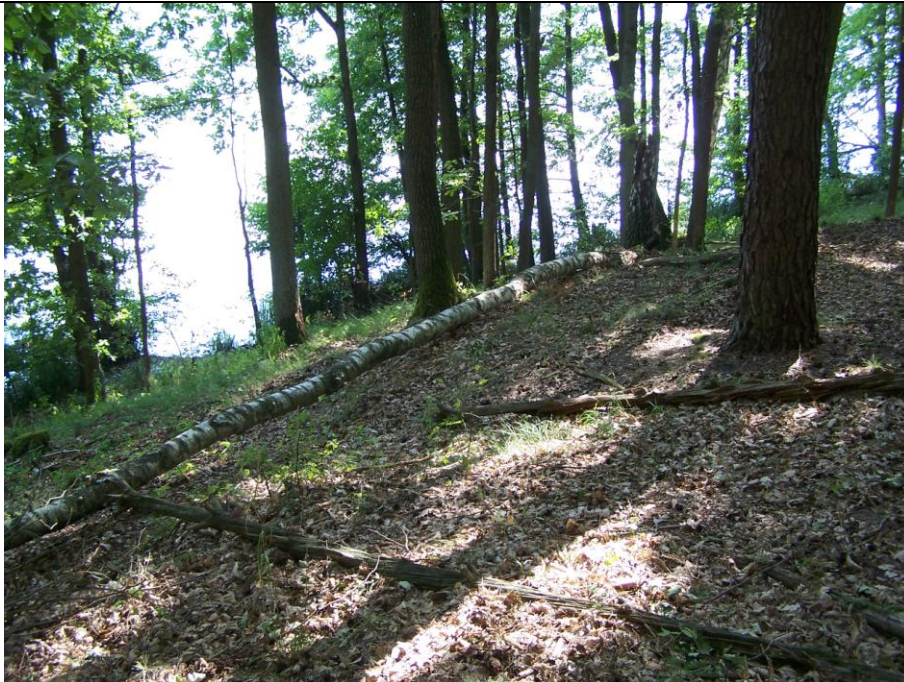
Dolna część osuwiska.
