Karta rejestracyjna osuwiska

1. Numer ewidencyjny: m. Piła 3 0 - 1 9 - 0 1 1 - 0 0 0 0 0 3

1. Miejscowość: Piła	2. Gmina: Piła	3. Powiat: pilski	4. Województwo: wielkopolskie
5. Numery ewidencyjne działek		część działki 8033/1 (301901_1.0009.8033/1);	
6. Mapa topograficzna 1:10 000 (godło, nazwa): N-33-106-B-c-3 Piła – Os. Zielona Dolina	7. Arkusz SMGP 1:50 000: (nazwa, nr arkusza) Krajenka (275)	8. Współrzędne geograficzne: dł. geograf. 16°48'08.9" E szer. geograf. 53°11'10.2" N	
9. Kraina geograficzna: Dolina Gwdy	10. Jednostka tektoniczna: wał środkowopolski	11. Zlewnia: Gwda	12. Inne dane lokalizacyjne w pobliżu Jez. Okoniowego

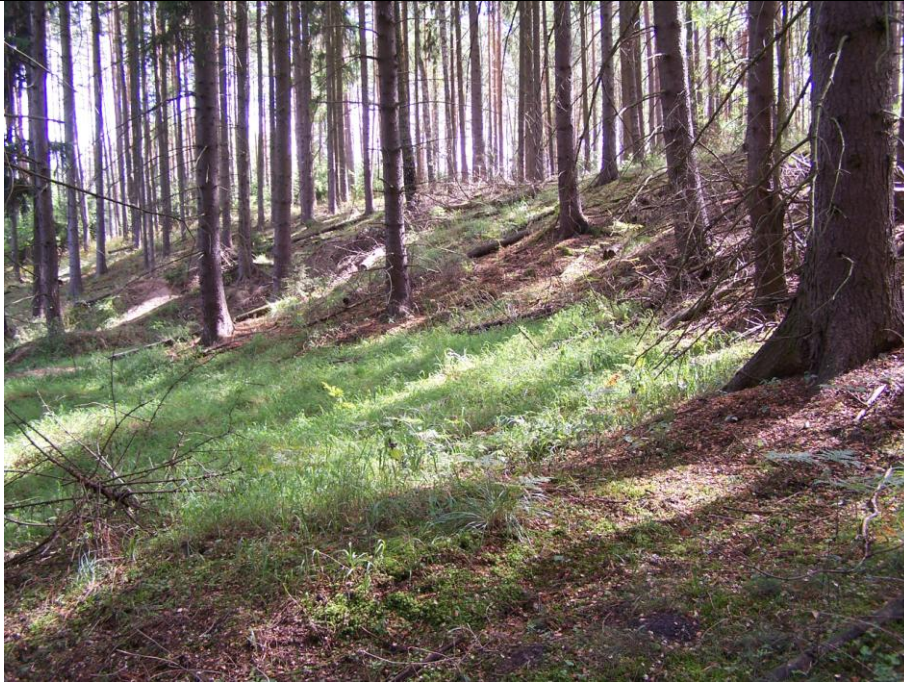
Górna część osuwiska.

Osuwisko położone jest z dala od zabudowy, w lesie, nie ma potrzeby aby je zabezpieczać. Teren leśny, pod zarządem ALP, obecnie nie daje warunków dla rozwoju zabudowy.

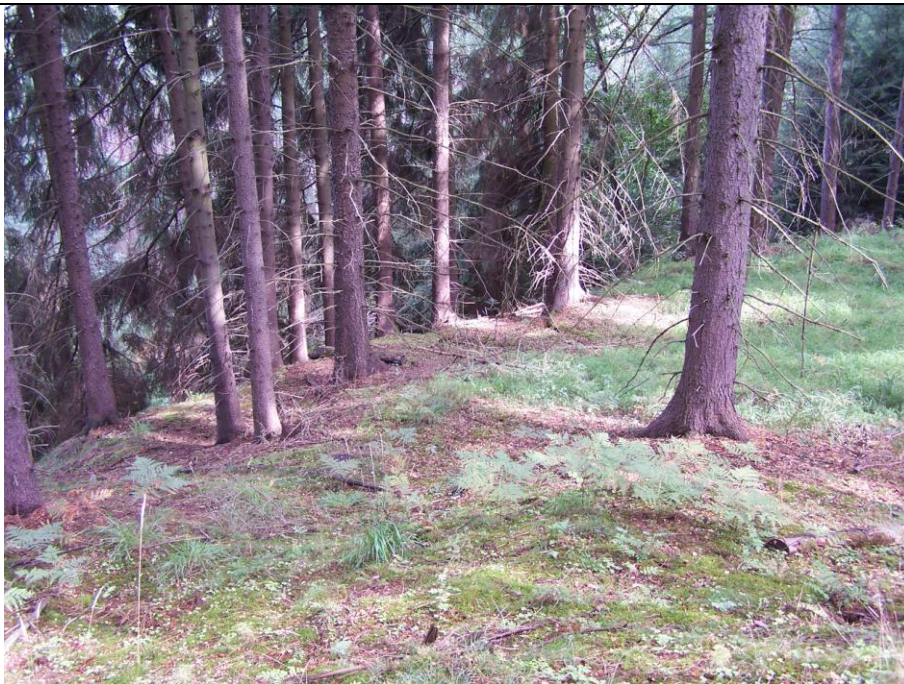
Dolna część osuwiska.
