# Karta rejestracyjna osuwiska

1. Numer ewidencyjny: gm. Szydłowo 3 0 - 1 9 - 0 6 2 - 0 0 0 0 0 3

| 1. Miejscowość:<br><b>Tarnowo</b> | 2. Gmina:<br><b>Szydłowo</b> | 3. Powiat:<br><b>pilski</b> | 4. Województwo:<br><b>wielkopolskie</b> |

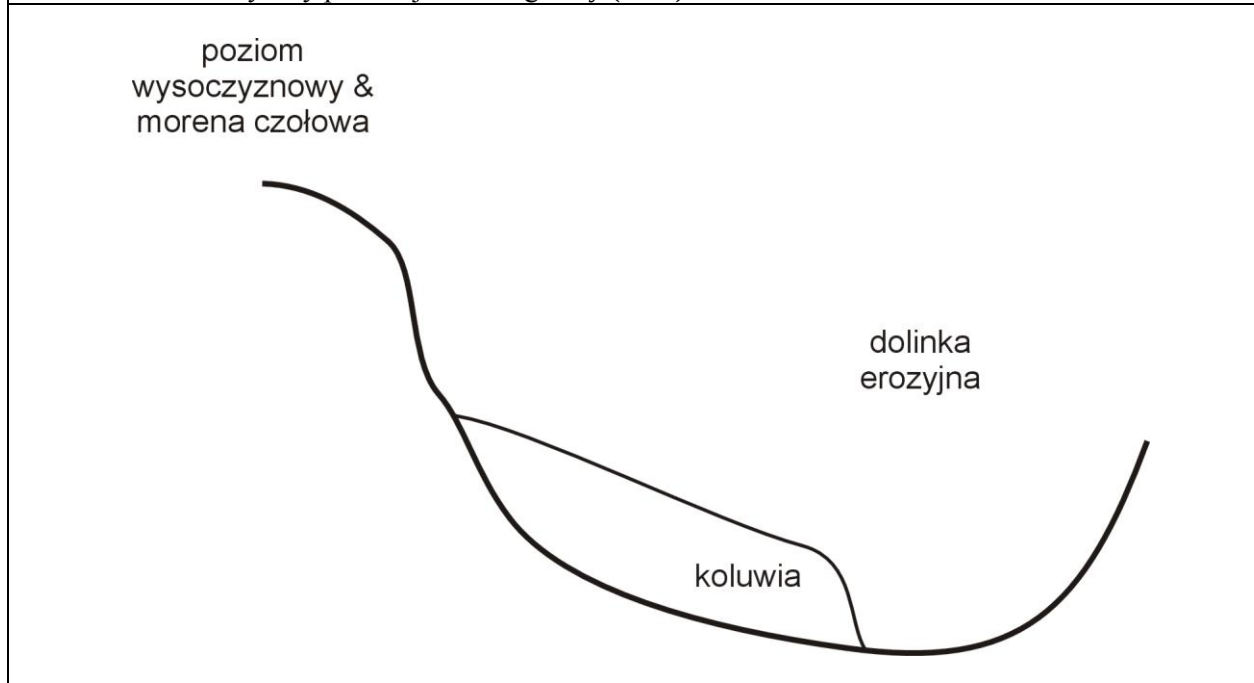
| <b>15. Przekrój geologiczny osuwiska:</b> |

| Bez badań geologiczno-inżynierskich nie można wykonać przekroju geologicznego osuwiska. Poniżej wstawiono schematyczny przekrój morfologiczny (W-E). |

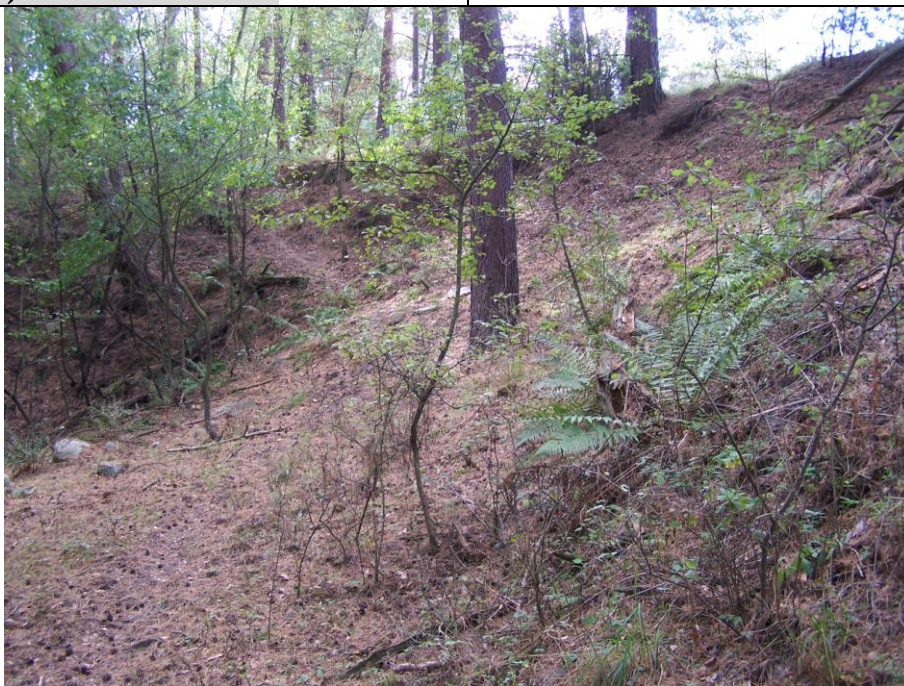
| 6. Krótki opis:<br><b>Osuwisko małe w całości nieaktywne. Położone na zboczu rozcięcia, dolinki erozyjnej. Jest to płytki zsuw ziemny, położony w terenie zadrzewionym. Osuwisko położone jest z dala od zabudowy, obecnie nie stanowi też zagrożenia dla infrastruktury.</b> | | | | | |

**Górna część osuwiska.**

**Osuwisko położone jest z dala od zabudowy, obecnie nie ma potrzeby aby je zabezpieczać. Teren w jego pobliżu nie stwarza warunków dla rozwoju zabudowy.**

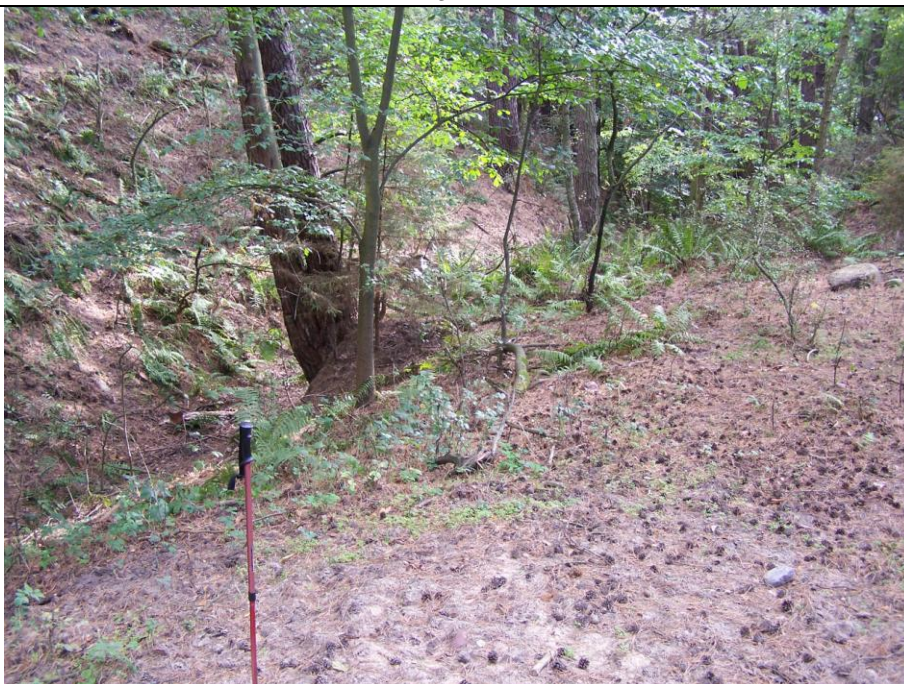
**Dolna część osuwiska.****17. Uwagi o możliwości zabezpieczenia oraz dodatkowe informacje:**
