**Ekspertyza mykologiczna dotycząca ścian  
piwnicznych dla budynku Starostwa Powiatowego w Pile**

| <b>TEMAT</b> | Ekspertyza mykologiczna dotycząca ścian piwnicznych dla budynku Starostwa Powiatowego w Pile |
| <b>ADRES</b> | Aleja Niepodległości 33/35, 64-920 Piła |

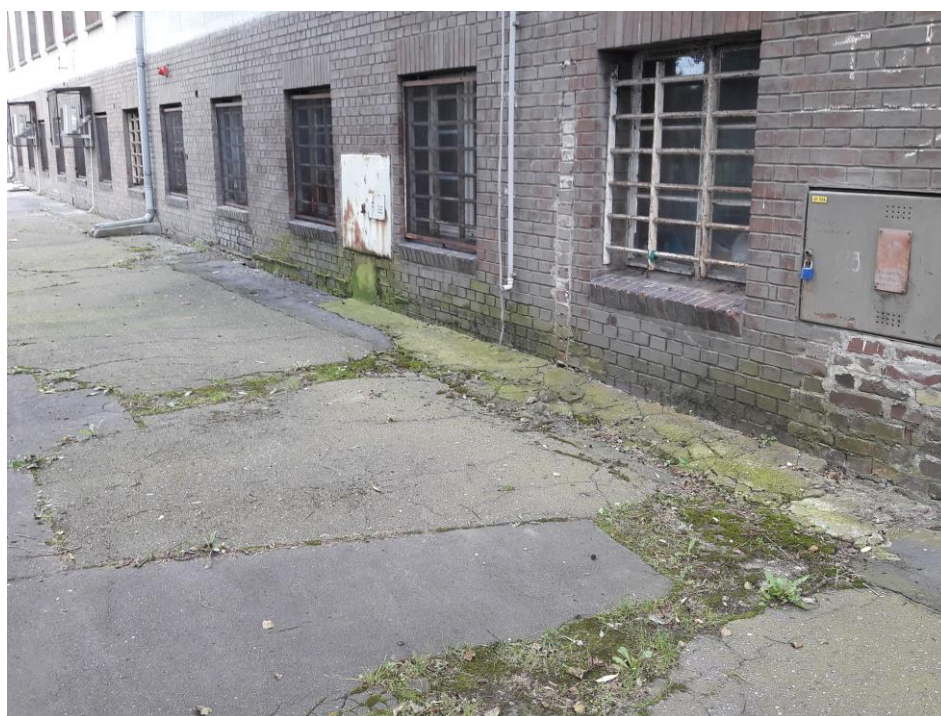
Fot. Mech i glony wskazujące na zalewanie ścian piwnicznych z dachu

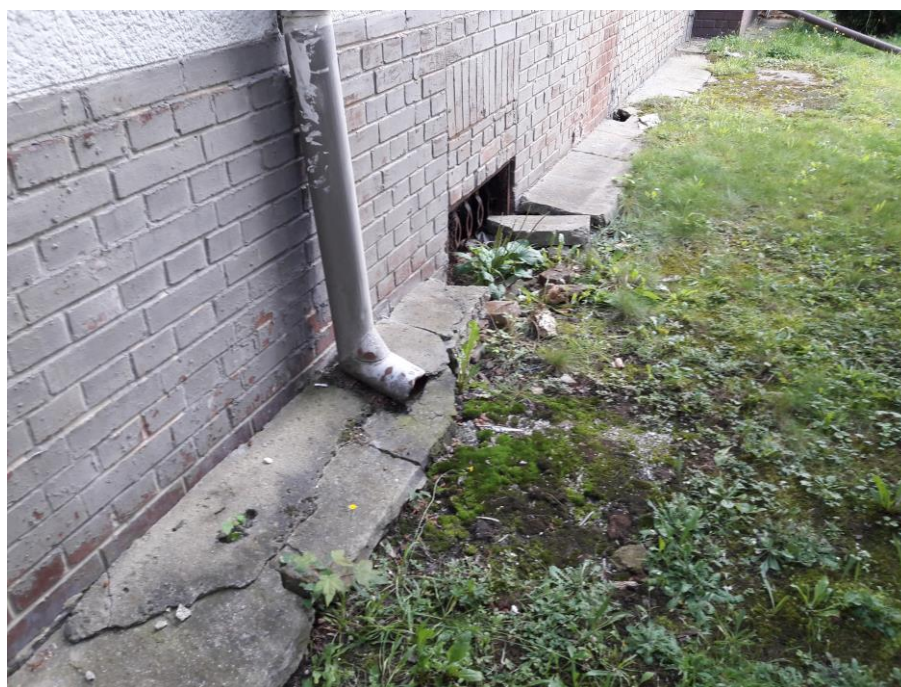
Fot. Zbyt krótkie odprowadzenie wody opadowej spowodowało wypłukanie opaski i naświetla

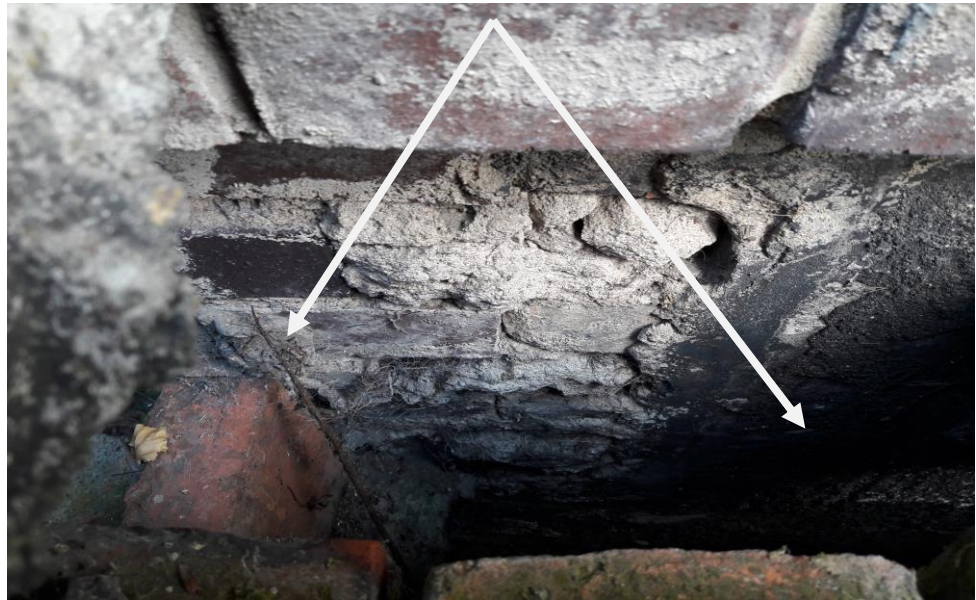
Z przeprowadzonych oględzin, wywiadu oraz odkrywek wynika, że badany obiekt posiada izolacje pionowe cienkowarstwowe, obecnie wytarte, cząstkowe - widoczne prześwity i braki w izolacji:

Fot. Resztki izolacji pionowych bitumicznych (ściana od strony ulicy)

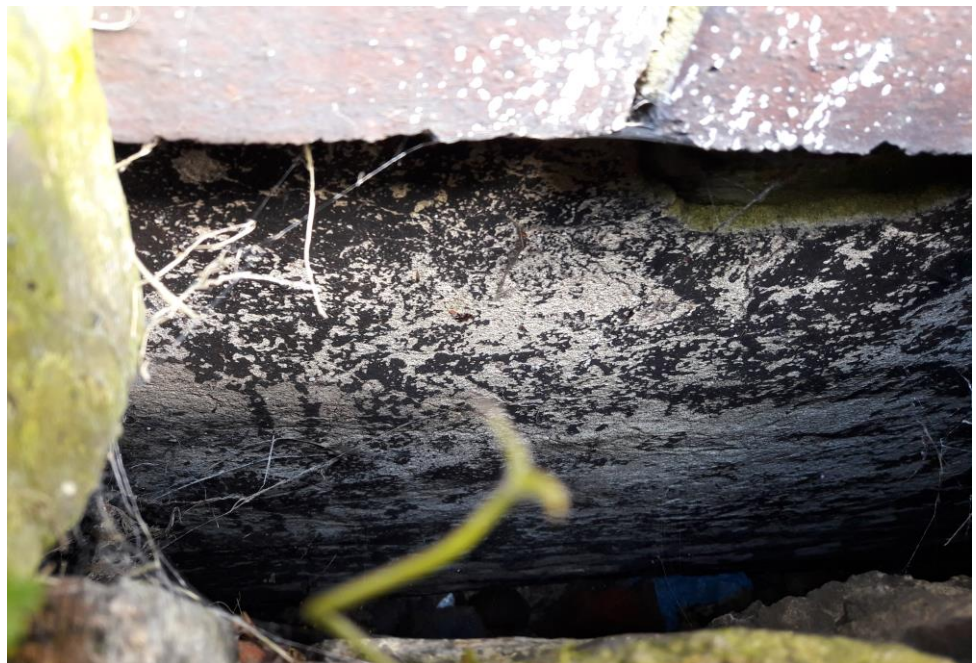
Fot. Izolacje pionowe j.w.

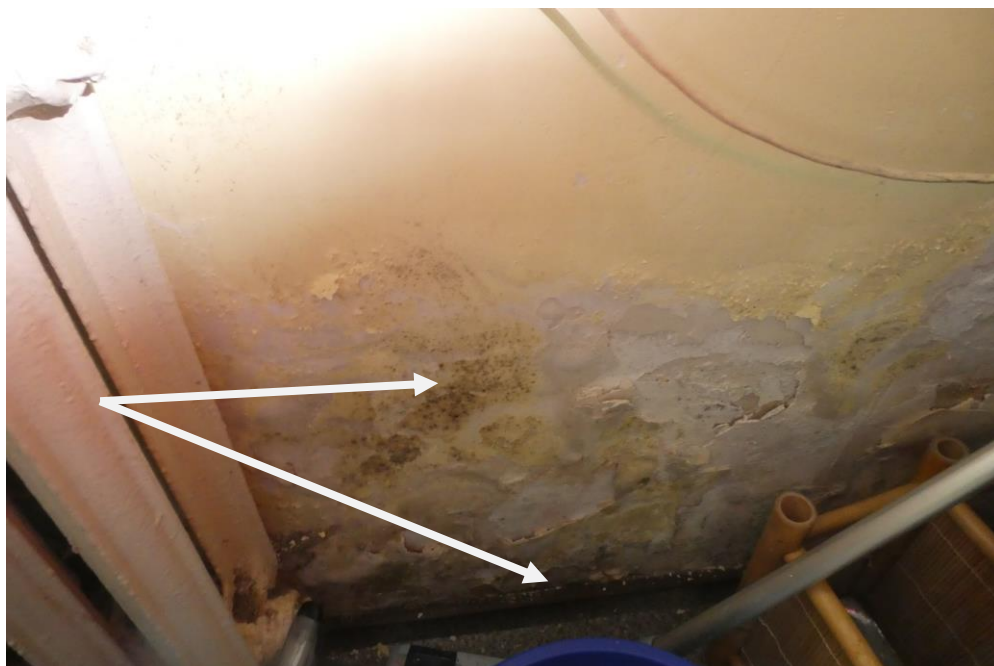
Fot. Kolonie grzybów pleśniowych w pomieszczeniu nr 018

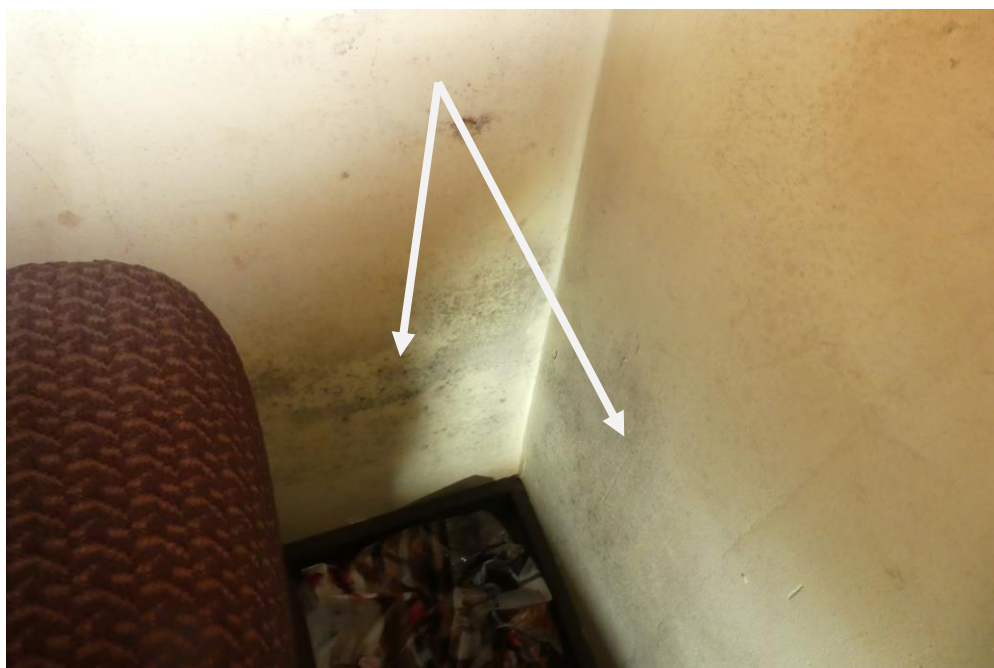
Fot. Kolonie grzybów pleśniowych w pomieszczeniu nr 018

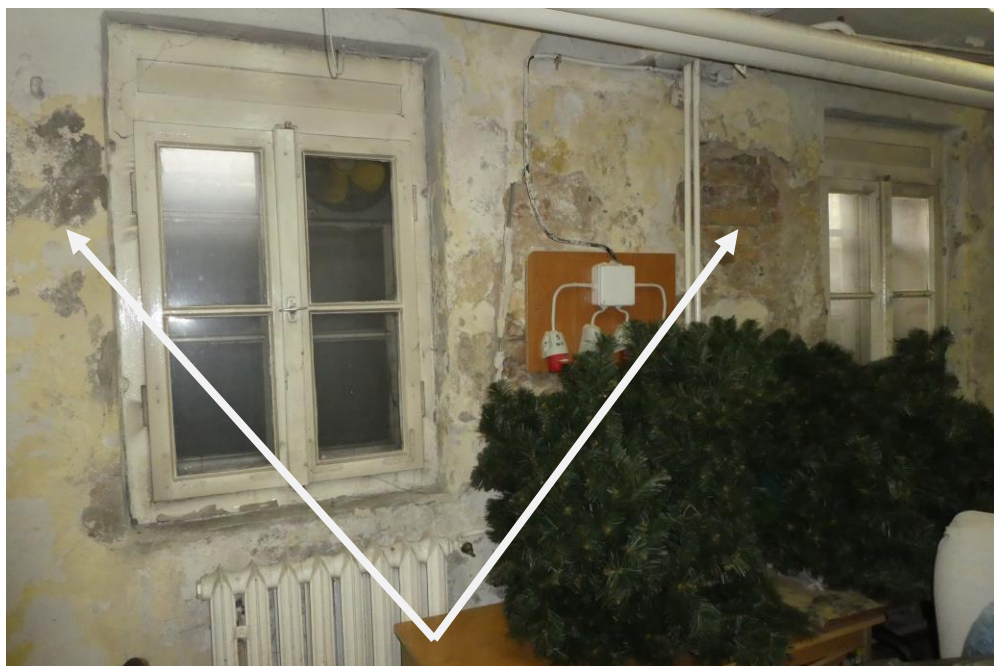
Fot. Mokra ściana zewnętrzna w jednym z pomieszczeń 006

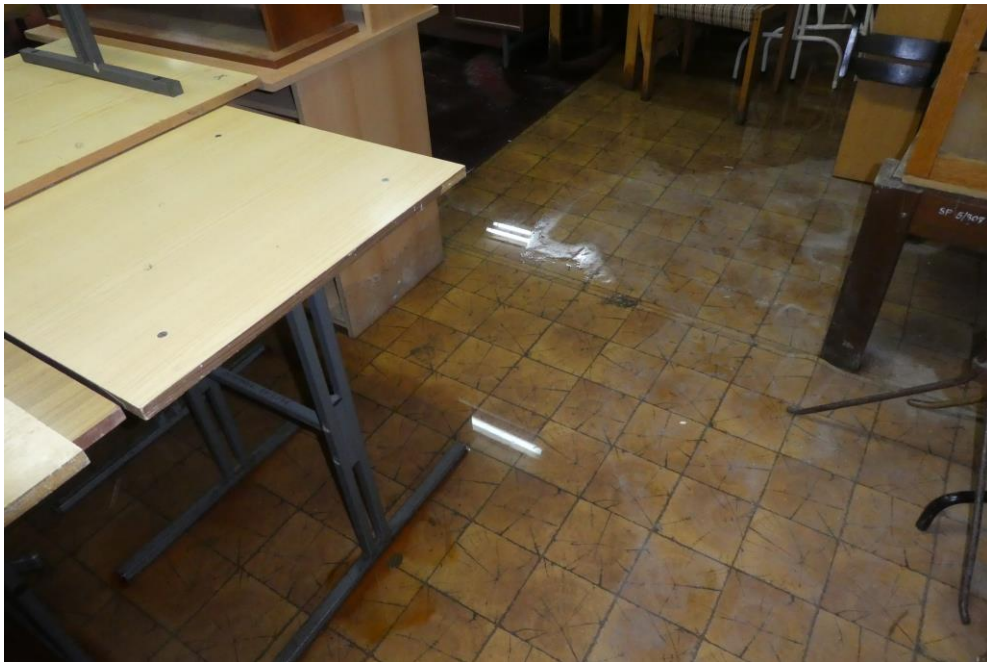
Wykonano badania zawilgocenia posadzek. Wykazywały one wilgotność względną w większości przypadków ponad 40%. Jedyne w pomieszczeniu archiwum nr 20 poziom ten mierzony na płytkach wynosił w granicach 12-25%. W pomieszczeniach 006 na posadzkach stała woda.

Fot. Woda na posadzce w pom. 006

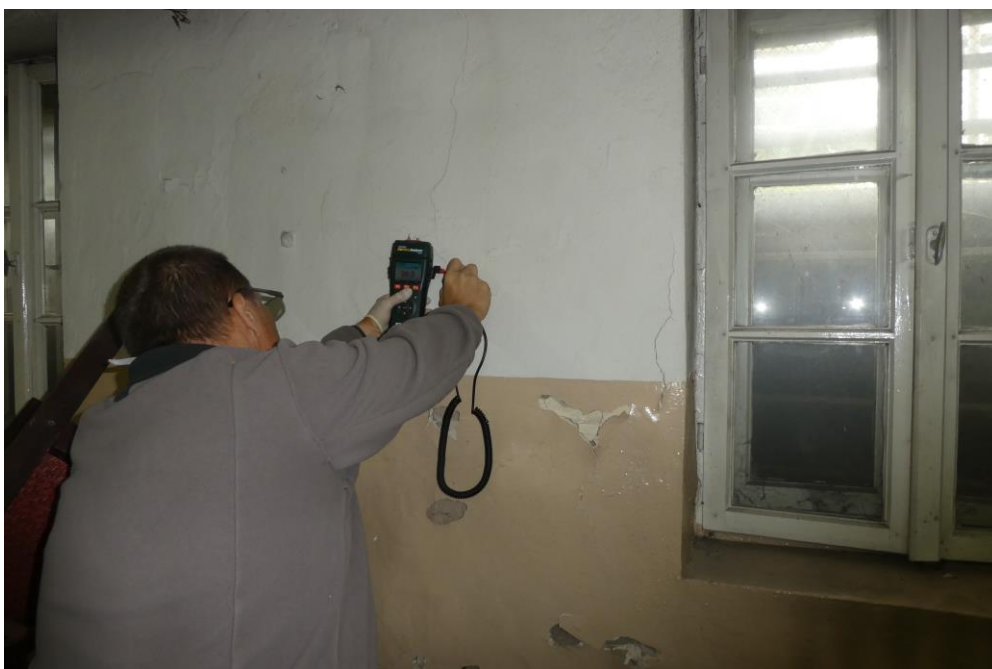
Fot. Pomiar wilgotności względnej ściany zewnętrznej w pom. 006: 99,3%

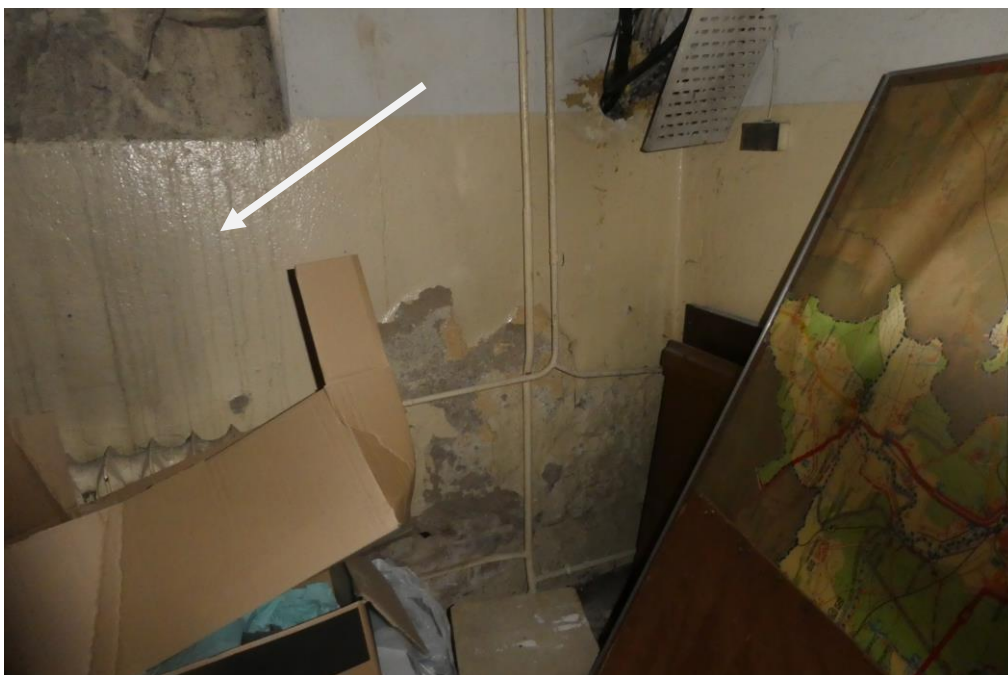
Fot. Mokra ściana zewnętrzna w pom. 007. Zaznaczono zacieki z okna

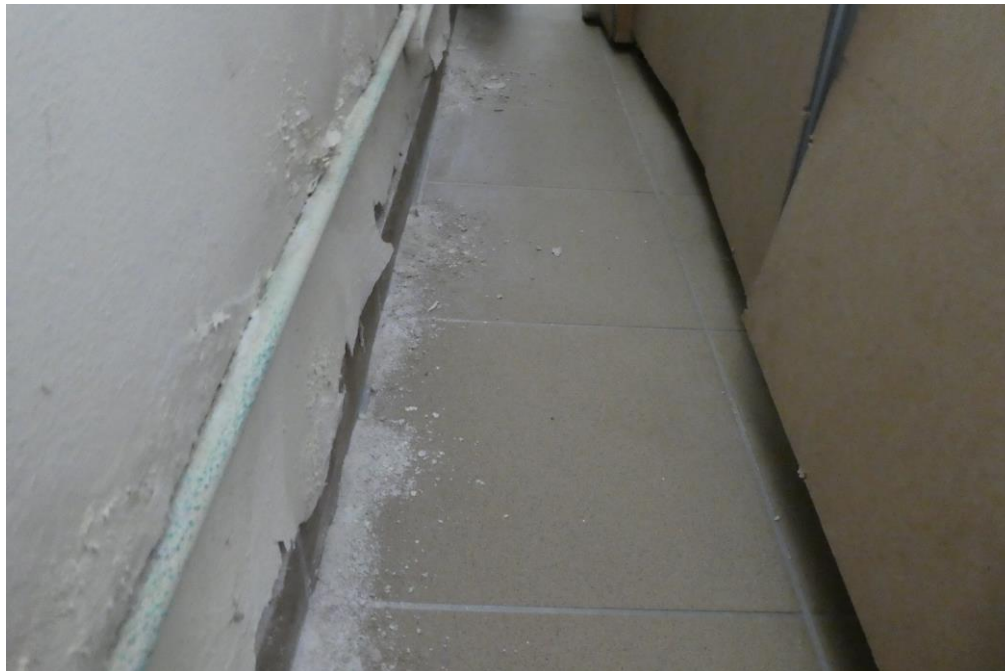
Fot. j.w. widoczna także sól, sypiąca farba, tynk na podłodze. Wypaczone od wilgoci płyty tylne regałów

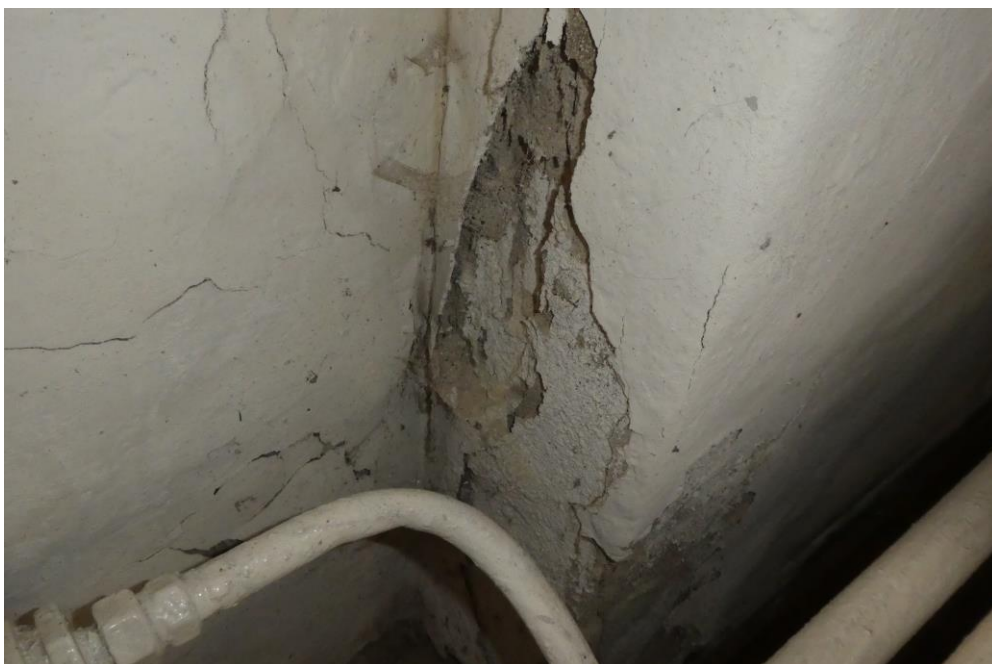
Fot. Osypujące farby, tynki – pom. j.w.
