Karta rejestracyjna osuwiska

1. Numer ewidencyjny: 3 0 - 1 9 - 0 8 5 - 0 0 0 0 0 5

1. Miejscowość: Glesno	2. Gmina: Wyrzysk	3. Powiat: pilski	4. Województwo: wielkopolskie
5. Numery ewidencyjne działek część działki 8047 i 185 (301908_5.0007.8047; 301908_5.0006.185)			
6. Mapa topograficzna 1:10 000 (godło, nazwa): N-33-107-B-c-3		7. Arkusz SMGP 1:50 000: (nazwa, nr arkusza) Łobżenica (277)	
8. Współrzędne geograficzne: dł. geograf. 17°17'00.5" E szer. geograf. 53°11'01.2" N			
9. Kraina geograficzna: Pojezierze Krajeńskie	10. Jednostka tektoniczna: wał środkowopolski	11. Zlewnia: Łobżonka	12. Inne dane lokalizacyjne osuwisko w lesie nad Łobżonką

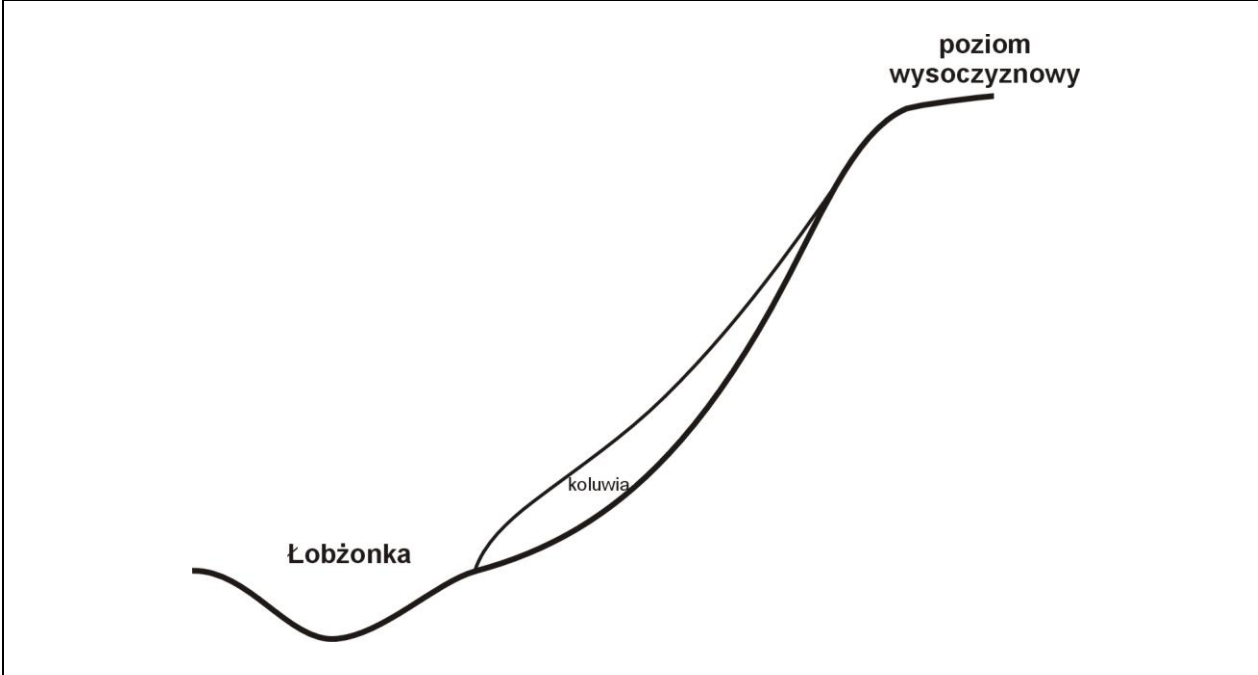
15. Przekrój geologiczny osuwiska:

Bez badań geologiczno-inżynierskich nie można wykonać przekroju geologicznego osuwiska. Poniżej wstawiono schematyczny przekrój morfologiczny (N-S).

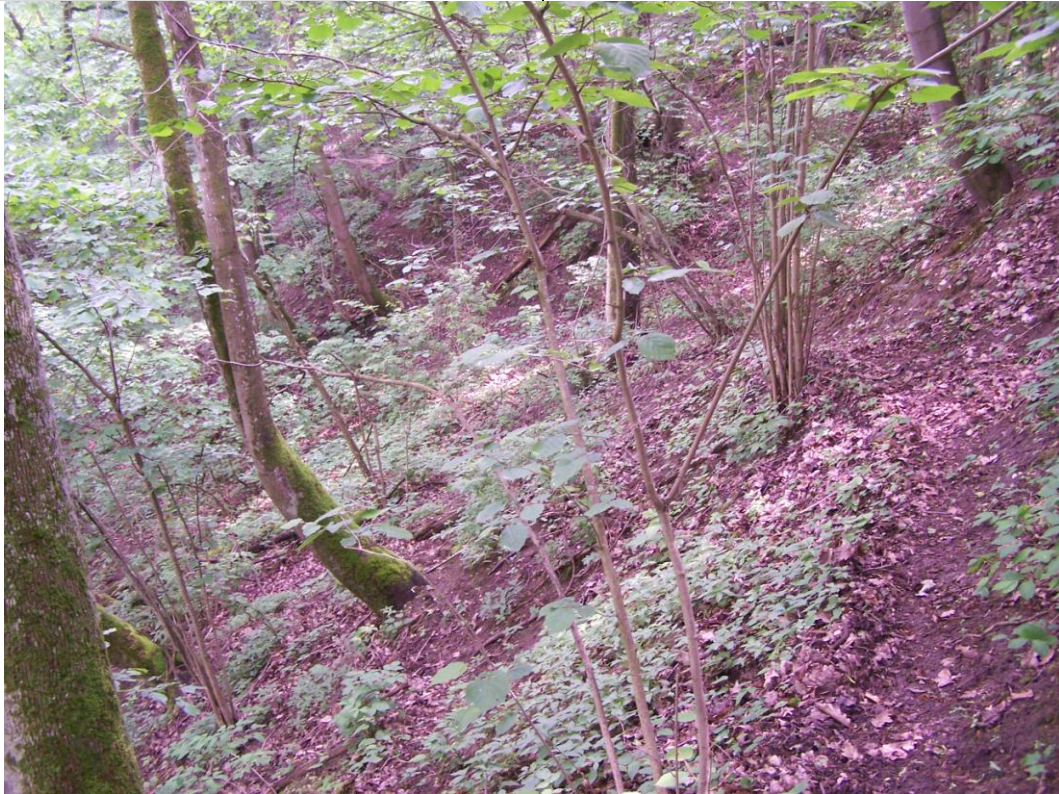
16. Fotografia (-e) osuwiska:

a. Szkody	b. Zagrożenia
1. Uprawy: pochylone pojedyncze drzewa	6. Uprawy: istnieje możliwość pochylenia pojedynczych drzew
2. Zabudowa: nie stwierdzono	7. Zabudowa: nie występują
3. Infrastruktura komunikacyjna: nie stwierdzono	8. Infrastruktura komunikacyjna: nie występują
4. Linie przesyłowe: nie stwierdzono	9. Linie przesyłowe: nie występują
5. Inne: nie stwierdzono	10. Inne: nie występują
11. Ocena możliwości wystąpienia dalszych ruchów osuwiskowych: Obecnie prawdopodobieństwo wystąpienia kolejnych ruchów osuwiskowych można ocenić, jako średnie - mogą one mieć miejsce zwłaszcza gdyby nastąpiło podcięcie zbocza przez Łobżonkę, lub wystąpiły silne lub długotrwałe opady deszczu.

Widok ogólny na osuwisko.

Obecnie nie ma możliwości i potrzeby rozważania sposobu technicznego zabezpieczenia tego osuwiska. Po pierwsze brak jest ku temu podstawowych danych o budowie wglębnej i parametrach geotechnicznych gruntów oraz o samym osuwisku (potrzebna byłaby dokumentacja geologiczno-inżynierska). Po drugie położenie osuwiska poza obiektami budowlanymi, infrastrukturą drogową czy przesyłową nie stwarza konieczności jego zabezpieczenia.

Osuwisko nie powinno być zagospodarowywane w inny sposób niż jest.
