# Karta rejestracyjna osuwiska

3 0 - 1 9 - 0 8 5 - 0 0 0 0 2 9

1. Miejscowość: <b>Bąkowo - Komorowo</b>	2. Gmina: <b>Wyrzysk</b>	3. Powiat: <b>pilski</b>	4. Województwo: <b>wielkopolskie</b>
5. Numery ewidencyjne działek <b>część działki 8084/2 (301908_5.0003.8104/2)</b>			
6. Mapa topograficzna 1:10 000 (godło, nazwa): <b>N-33-107-C-b-4</b>	7. Arkusz SMGP 1:50 000: (nazwa, nr arkusza) <b>Szamocin (315)</b>	8. Współrzędne geograficzne: <b>dł. geograf. 17°14'02.0" E szer. geograf. 53°06'57.4" N</b>	
9. Kraina geograficzna: <b>Pojezierze Krajeńskie</b>	10. Jednostka tektoniczna: <b>wał środkowopolski</b>	11. Zlewnia: <b>Noteć</b>	12. Inne dane lokalizacyjne <b>osuwisko położone w lesie na północ od Komorowa</b>

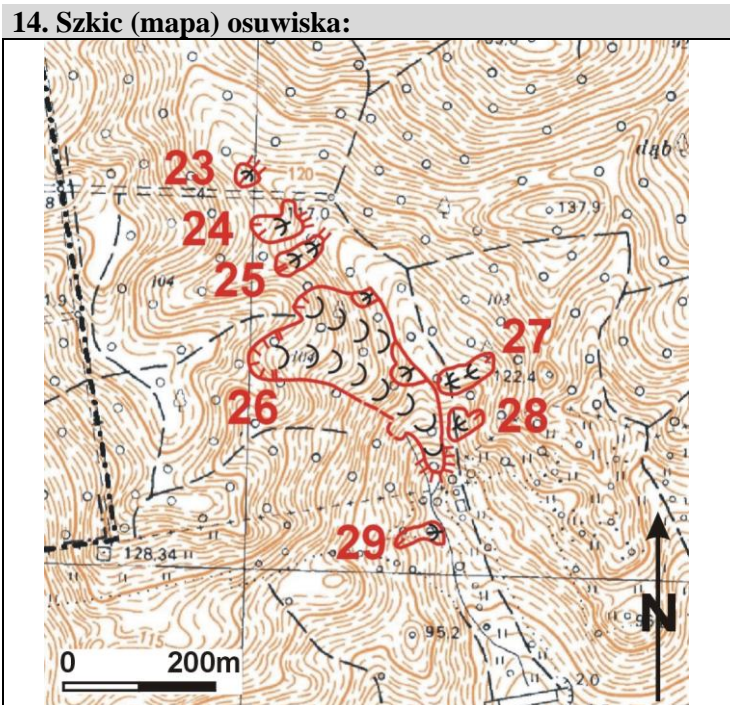
- Stopień aktywności osuwiska
- $\Psi$  aktywne
  - $\Psi$  okresowo aktywne
  - $\cup$  nieaktywne
- Granice osuwiska
- pewne
  - - - przypuszczalne
- Przejawy występowania wód podziemnych i powierzchniowych
- podmokłości (mokradła) i młaki
  - wysięki
  - ciek

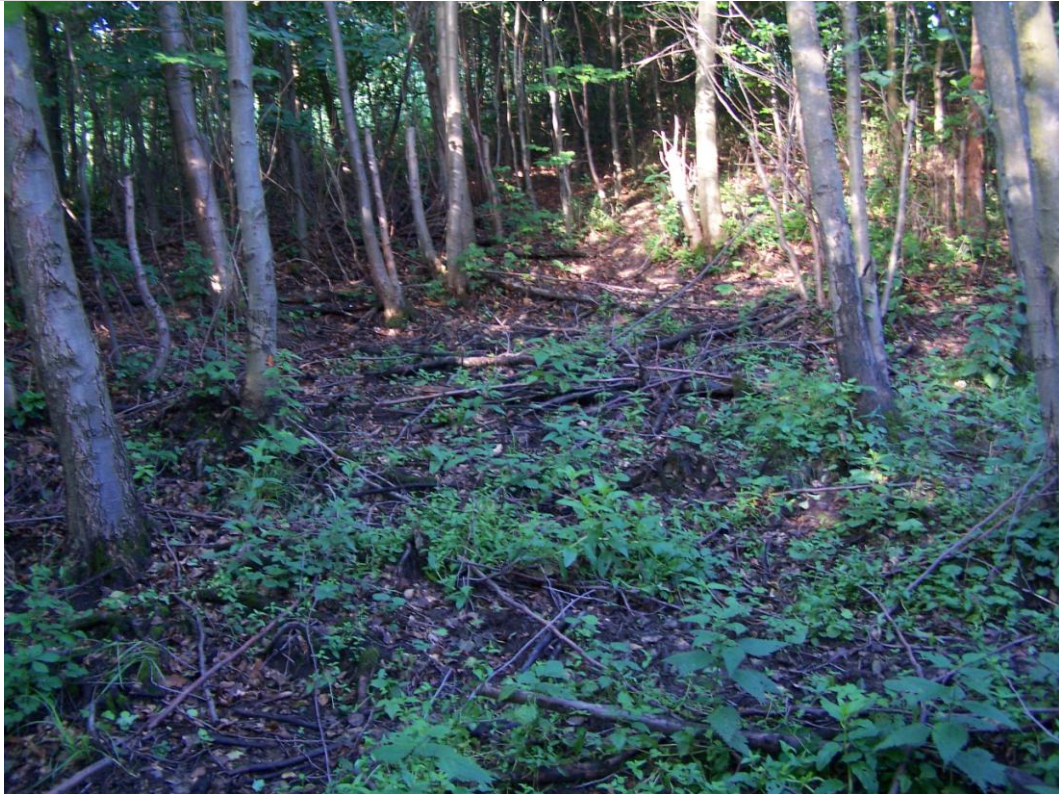
**16. Fotografia (-e) osuwiska:**

Koluwia w dolnej części osuwiska.

Obecnie nie ma potrzeby rozważania technicznego sposobu zabezpieczenia tego osuwiska, gdyż nie zagraża ono obiektom budowlanym, czy infrastruktury drogowej lub przesyłowej.  
**Osuwisko powinno pozostać zagospodarowane w taki sposób jak obecnie.**
