**Ekspertyza mykologiczna dotycząca ścian  
piwnicznych dla budynku Starostwa Powiatowego w Pile**

| <b>TEMAT</b> | Ekspertyza mykologiczna dotycząca ścian piwnicznych dla budynku Starostwa Powiatowego w Pile |
| <b>ADRES</b> | Aleja Niepodległości 33/35, 64-920 Piła |

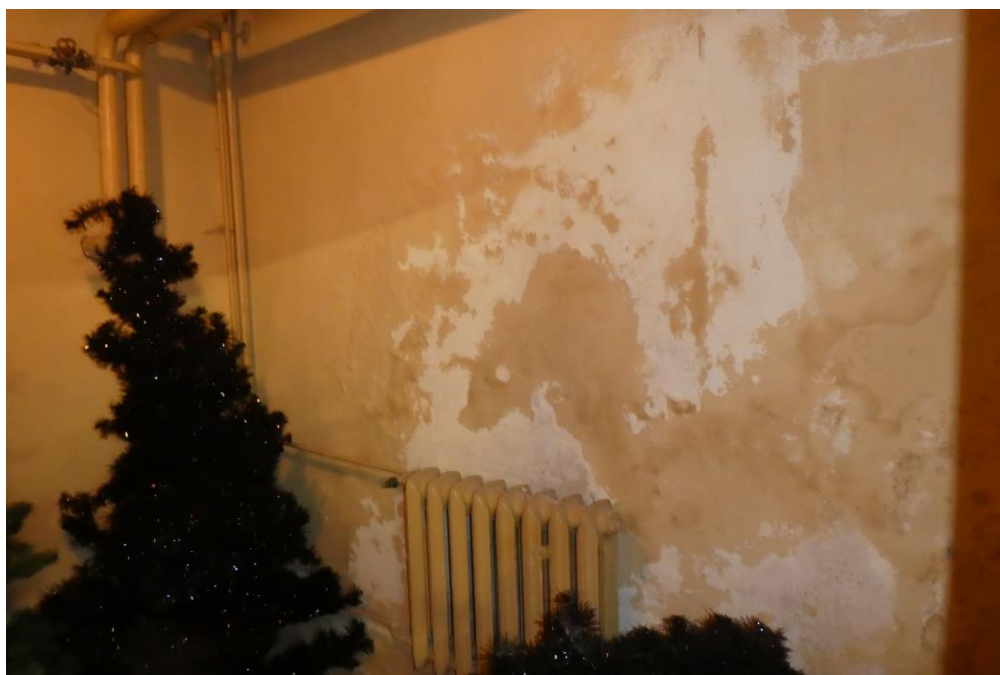
Fot. j.w.

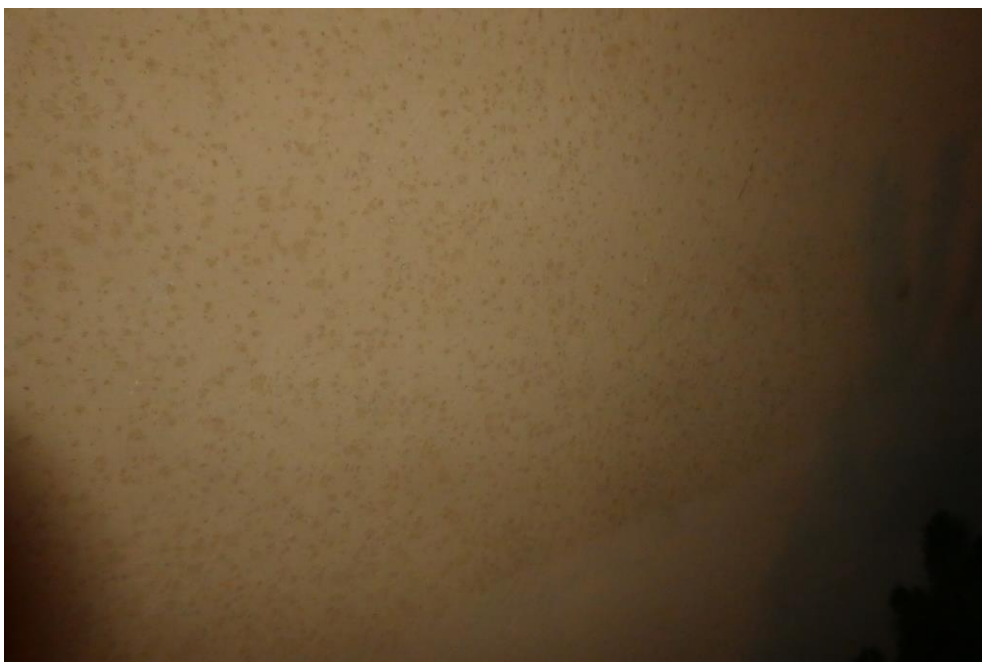
Fot. Grzyby pleśniowe w pom. 006

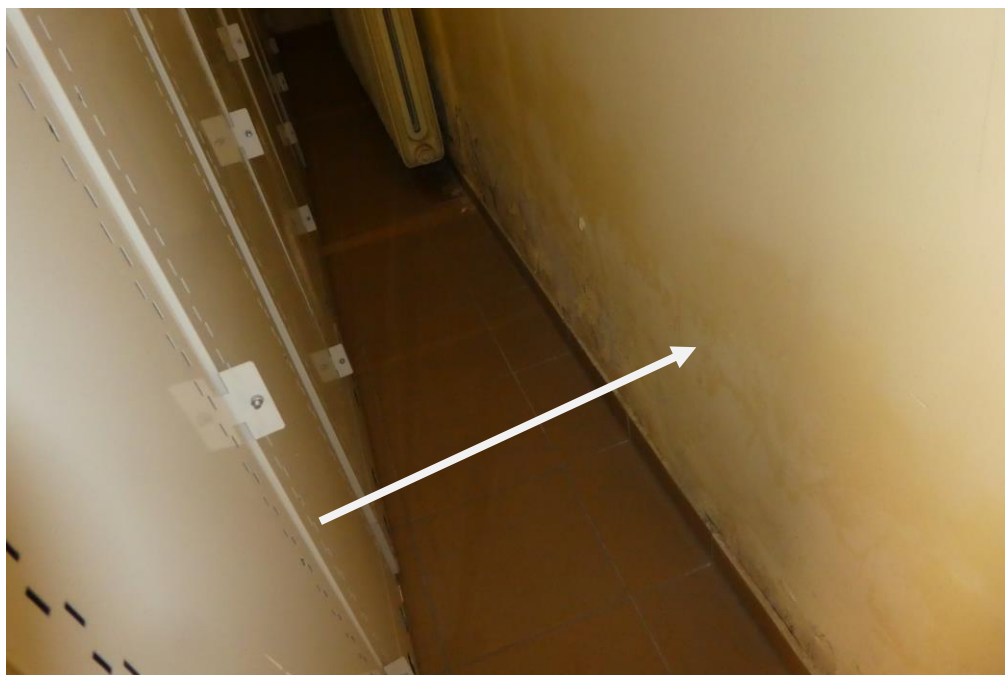
Fot. Mokra ściana zewnętrzna w pom. 13 Wydział Komunikacji

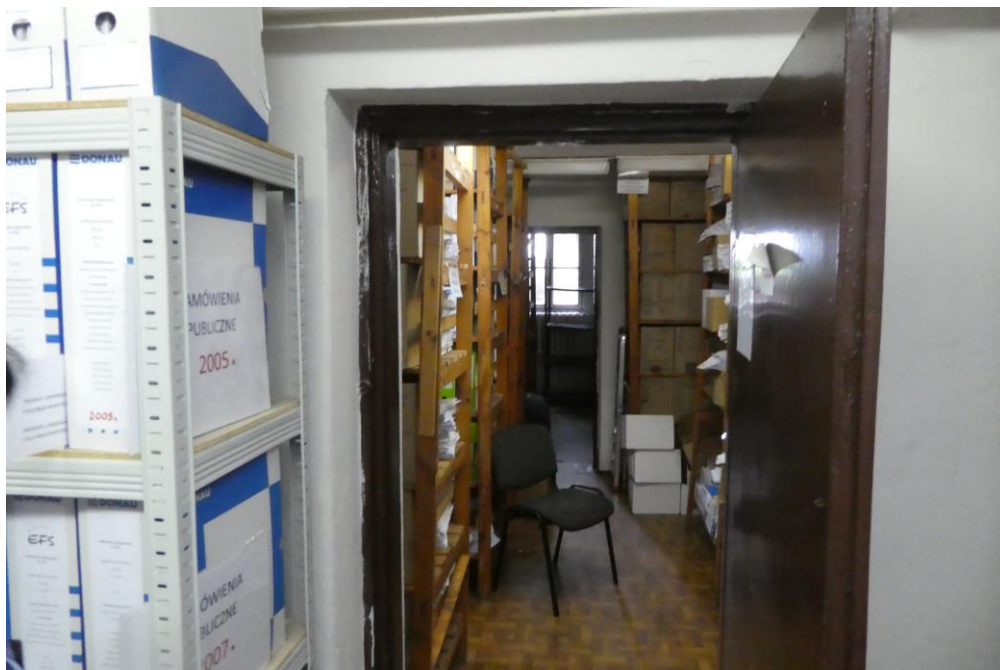
Fot. Pomieszczenia archiwum PUP – skrzydło północne

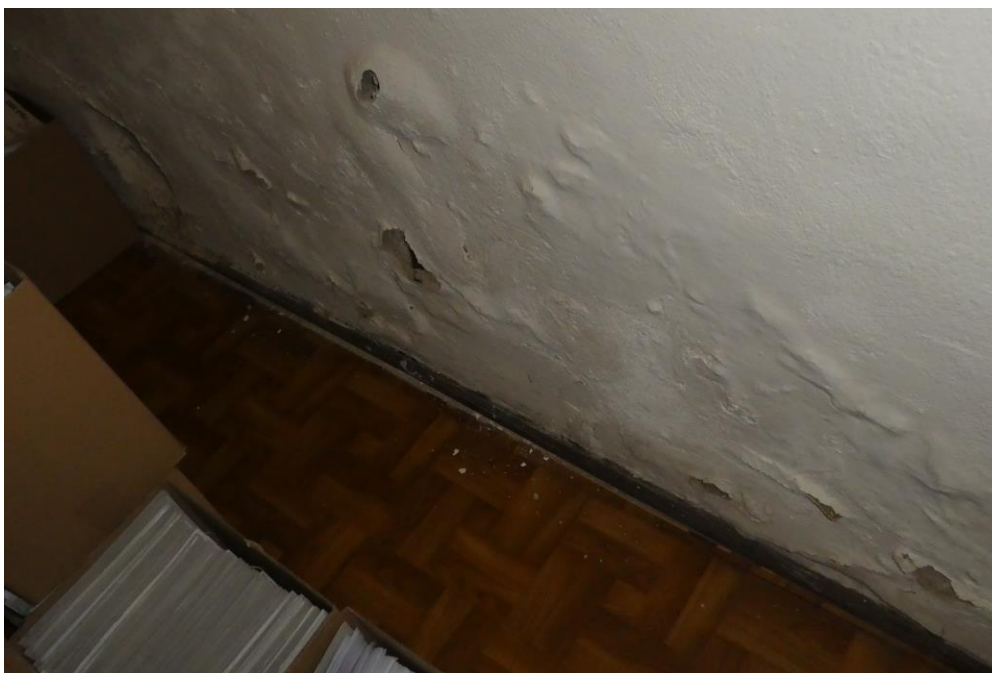
Fot. j.w.
